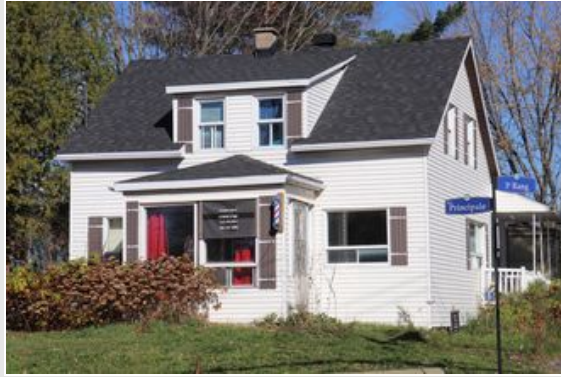
N° 2021_33070_3ERA_1090_08_02

Adresse	Municipalité
1090 - 3e Rang	Val-Alain (33070)
Dénomination	
Catégorie fonctionnelle	
Résidentielle	Influence stylistique
	Maison vernaculaire américaine d'un étage et demi
Matériau de revêtement dominant	
Parement moderne (plastique et vinyle)	Année(s) ou période de construction
	entre 1880-1950
Statut juridique	
Sans statut	Valeur patrimoniale
	Date rôle 1634
Commentaires	
C. Bonne/forte	
<p>Le cottage vernaculaire américain a conservé son volume ancien et l'emplacement de ses ouvertures. En revanche, la quasi totalité de ses composantes d'origine ont été remplacées par des éléments contemporains, ce qui altère son intérêt patrimonial. De plus, les dimensions d'origine de certaines fenêtres ont été modifiées.</p>

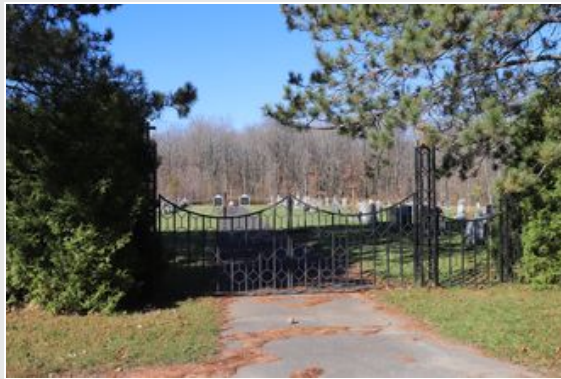
N° 2021_33070_EGLI_1172_Cimetière_02

Adresse	Municipalité
1172 - Église (rue de l')	Val-Alain (33070)
Dénomination	
Cimetière de Saint-Edmond	
Catégorie fonctionnelle	
Religieuse	Influence stylistique
Matériau de revêtement dominant	
	Année(s) ou période de construction
	en
Statut juridique	
Sans statut	Valeur patrimoniale
	Date rôle
Commentaires	
G. Non applicable	
<p>Le cimetière, situé derrière l'église, est béni le 16 août 1936. Le 14 avril 1967, la nouvelle croix du cimetière est installé, confectionnée par Ernest Després. Voir Patrimoine religieux en Lotbinière, p. 204</p>

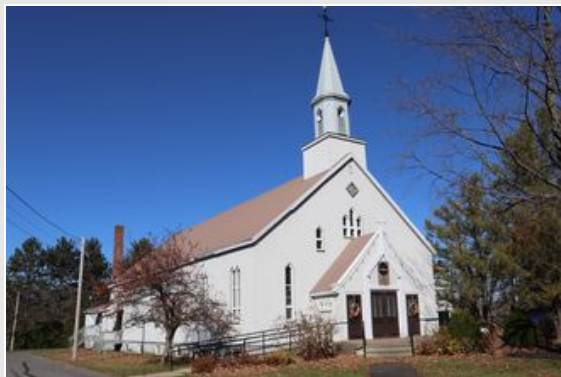
N° 2021_33070_EGLI_1172_02

Adresse	Municipalité
1172 - Église (rue de l')	Val-Alain (33070)
Dénomination	
Église de Saint-Edmond	
Catégorie fonctionnelle	
Religieuse	Influence stylistique
	Autre
Matériau de revêtement dominant	
Tôle profilée	Année(s) ou période de construction
	en 1932
Statut juridique	
Sans statut	Valeur patrimoniale
	Date rôle 1932
Commentaires	
C. Bonne/forte	
<p>Construite en 1932, cette église est l'œuvre de l'architecte René Blanchet. Elle est représentative des petites églises de campagne en bois construites dans la première moitié du 20e siècle et caractérisées par un plan rectangulaire sans transept, un clocher déposé sur le faite du toit et une architecture modeste avec peu d'ornementation. Les fenêtres sont en forme de mitre. Fermée au culte depuis juillet 2016, l'église est entièrement recouverte de tôle, autant sur le toit que sur les murs.</p>

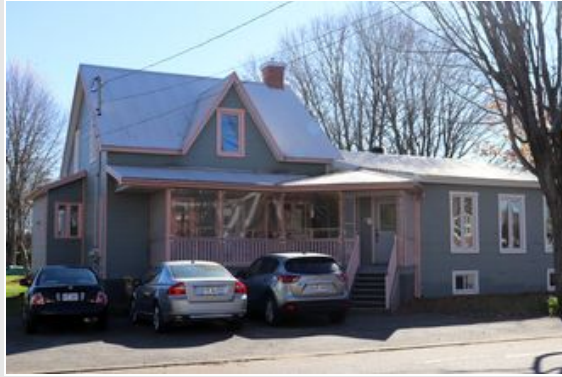
N° 2021_33070_EGLI_1181_02

Adresse		Municipalité	
1181 - 1183	Église (rue de l')	Val-Alain (33070)	
Dénomination			
Catégorie fonctionnelle		Influence stylistique	
Résidentielle	Maison vernaculaire américaine à lucarne-pignon		
Matériau de revêtement dominant		Année(s) ou période de construction	
Parement moderne (fibre de bois pressé)		vers 1933	
Statut juridique		Valeur patrimoniale	Date rôle 1933
Sans statut		C. Bonne/forte	
Commentaires			
Construit vers 1933, ce cottage vernaculaire américain a subi plusieurs modifications, dont un agrandissement à droite, mais il conserve certaines composantes anciennes, dont sa galerie, sa cheminée en brique et des chambranles. Le revêtement de la toiture, les portes, les fenêtres et le revêtement extérieur sont contemporains.

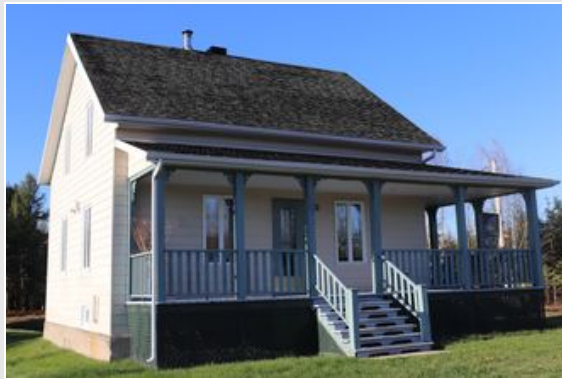
N° 2021_33070_EGLI_1360_02

Adresse		Municipalité	
1360 -	Église (route de l')	Val-Alain (33070)	
Dénomination			
Catégorie fonctionnelle		Influence stylistique	
Résidentielle	Maison vernaculaire américaine d'un étage et demi		
Matériau de revêtement dominant		Année(s) ou période de construction	
Parement moderne (métal)		vers 1932	
Statut juridique		Valeur patrimoniale	Date rôle 1932
Sans statut		C. Bonne/forte	
Commentaires			
Construit vers 1932, ce cottage vernaculaire américain a conservé son volume ancien, l'emplacement de ses ouvertures et une galerie couverte en façade décorée d'aiseliers. Le revêtement de la toiture, le revêtement extérieur, les portes et les fenêtres sont contemporains. Malheureusement, les anciens garde-corps à rayons ont aussi été remplacés.

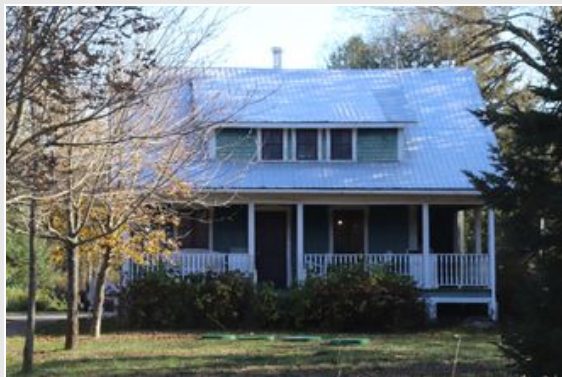
N° 2021_33070_1ERA_1293_01

Adresse		Municipalité	
1293 -	1er Rang	Val-Alain (33070)	
Dénomination			
Catégorie fonctionnelle		Influence stylistique	
Résidentielle	Maison vernaculaire américaine d'un étage et demi		
Matériau de revêtement dominant		Année(s) ou période de construction	
Bardeau de bois décoratif		entre 1920-1940	
Statut juridique		Valeur patrimoniale	Date rôle 1960
Sans statut		B. Supérieure	
Commentaires			
Cette maison de ferme, probablement construite entre les années 1920 et 1940, est un cottage vernaculaire américain qui possède quelques attributs de l'architecture Arts & Crafts. La résidence bâtie sur une fondation en pierre est revêtue de bardeau de bois décoratif et possède une lucarne en appentis, une galerie couverte par l'avancée de la toiture ainsi que des fenêtres traditionnelles à grands carreaux. Des planches cornières et des chambranles autour des ouvertures complètent le décor de cette maison bien préservée.

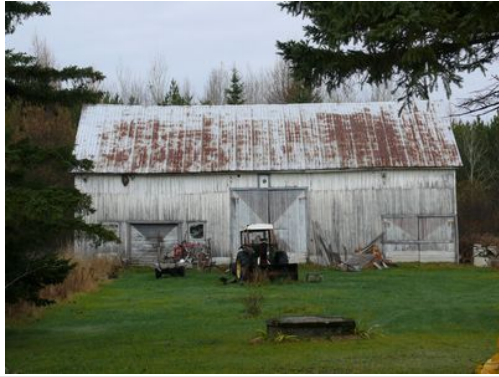
N° 2017_33070_5RAN_0590_01

Adresse		Municipalité
590	5e Rang	Val-Alain (33070)
Dénomination		
Catégorie fonctionnelle		Influence stylistique
Agricole		grange-étable à toit à deux versants droits
Matériau de revêtement dominant		Année(s) ou période de construction
Planche de bois verticale		entre 1920-1940
Statut juridique		Valeur patrimoniale Date rôle
Sans statut		C. Bonne/forte
Commentaires		
Dans un rang de campagne de Val-Alain, près de l'autoroute, en cour arrière d'une maison construite autour des années 1920-1940. Grange-étable avec toit à deux versants droits. Bonne authenticité : revêtement de planches de bois verticales, portes à battants dotée d'une porte-guichet, portes en bois à battants, motifs géométriques délavés, quelques fenêtres à carreaux en bois. Transformation : tôle profilée sur le toit, sur la façade est et sur la partie inférieure du revêtement pour le protéger de la pluie et de la neige. Les composantes en bois sont à repeindre. Ne semble plus utilisé pour loger des animaux ou à des fins agricoles.

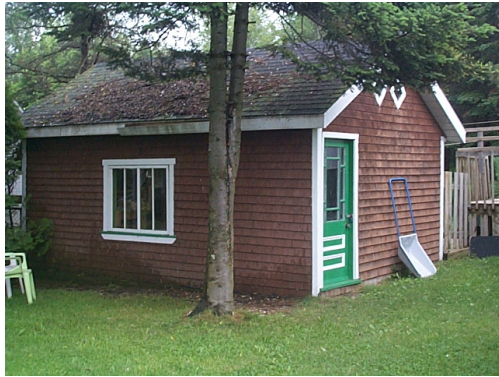
N° 0745-01-4144_P5 MRC de Lotbinière

Adresse		Municipalité
860	5e Rang	Val-Alain (33070)
Dénomination		
Catégorie fonctionnelle		Influence stylistique
Agricole		remise à toit à deux versants droits
Matériau de revêtement dominant		Année(s) ou période de construction
Bardeau de bois		entre 1920-1950
Statut juridique		Valeur patrimoniale Date rôle
Sans statut		C. Bonne/forte
Commentaires		
Dans un rang de campagne de Val-Alain, près de l'autoroute, en cour arrière d'une maison construite autour des années 1920-1940. Remise avec toit à deux versants droits. Bonne authenticité : revêtement de bardeaux de bois, porte ancienne en bois, fenêtre en bois à carreaux, ouvertures d'aération en losanges, chambranles et planches cornières simples. Bâtiment bien entretenu et bons choix de couleurs. Présence sur le site d'un garage partageant les mêmes caractéristiques que la remise. Transformation : bardeau d'asphalte sur la toiture.

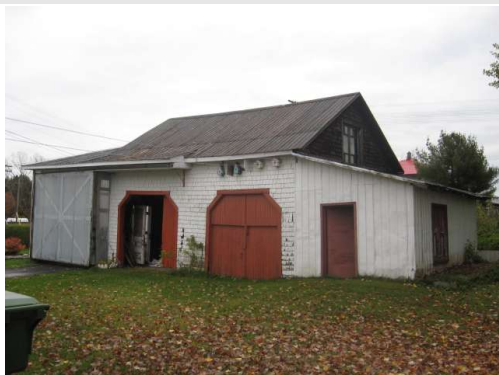
N° 0842-41-8241_P4 MRC de Lotbinière

Adresse		Municipalité
1115	1117 Église (rue de l')	Val-Alain (33070)
Dénomination		
Catégorie fonctionnelle		Influence stylistique
Agricole		hangar à toit à deux versants droits
Matériau de revêtement dominant		Année(s) ou période de construction
Bardeau de bois		entre 1932-1950
Statut juridique		Valeur patrimoniale Date rôle
Sans statut		C. Bonne/forte
Commentaires		
Dans le village de Val-Alain, en cour arrière d'une maison. Hangar à toit à deux versants droits et annexe en appentis. Bonne authenticité: portes anciennes en bois, revêtement de bardeaux de bois, fenêtre à carreaux, couleurs rouge et blanche. L'intérêt de ce bâtiment vient surtout de la forme particulière des ouvertures des grandes portes. Transformations : tôle profilée sur le toit et sur l'appentis. Plusieurs composantes en bois sont à repeindre.
