N° 2021_33123_ASJA_0312_08

Adresse	Municipalité
312 Agnès-Slayden (rue)	Leclercville (33123)
Dénomination	
Maison du gérant de la Seigneurie	
Catégorie fonctionnelle	Influence stylistique
Agnès-Slayden (rue)	Architecture pittoresque
Matériau de revêtement dominant	Année(s) ou période de construction
Planche de bois horizontale à clin	vers 1875
Statut juridique	Valeur patrimoniale Date rôle 1875
Sans statut	B. Supérieure
Commentaires	
<p>Construite vers 1875, cette résidence servait à loger les différents administrateurs employés par le seigneur Joly de Lotbinière. Avec ses saillies débordantes ouvertes sur l'extérieur, la demeure est représentative de l'architecture pittoresque. Toujours assise sur des fondations en pierre, cette dernière possède toujours sa composition et sa volumétrie d'origine, un revêtement en planche de bois horizontale à clin décoré de planches cornières. Les ouvertures sont coiffées d'un motif en chapeau de gendarme alors que des dentelles de bois décorent les versants courbés de la toiture et l'entablement de la galerie. Le balcon et la galerie sont fermés d'une balustrade ouvragée. Par ailleurs, la porte principale ancienne encadrée de baies latérales et

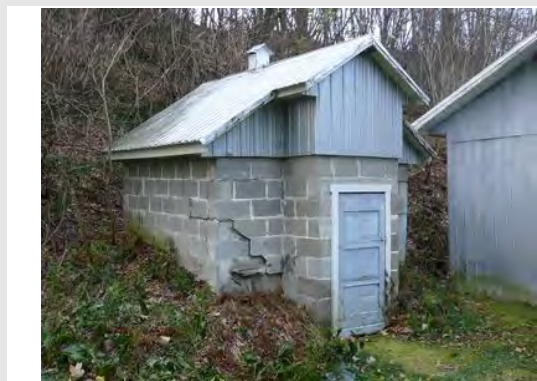
N° 2017_33123_AGSL_0312_A_02

Adresse	Municipalité
312 Agnès-Slayden (rue)	Leclercville (33123)
Dénomination	
Catégorie fonctionnelle	Influence stylistique
Agricole	glacière à toit à deux versants droits
Matériau de revêtement dominant	Année(s) ou période de construction
Bloc de béton	entre 1920-1950
Statut juridique	Valeur patrimoniale Date rôle
Sans statut	C. Bonne/forte
Commentaires	
<p>Dans le village de Leclercville, en cour arrière d'une maison ancienne. Probable caveau à légumes ou glacière aménagé dans le flanc d'une colline et constitué de blocs de béton. Toiture à deux versants droits coiffé d'un petit campanile pour assurer l'aération du bâtiment. Bonne authenticité, belle porte en bois. Transformation : tôle profilée sur le toit et le pignon. La structure de blocs a travaillé et aurait besoin d'être consolidée. Typologie fonctionnelle rare dans la MRC de Lotbinière. Cette structure est située derrière la maison du Gérant où le seigneur Joly de Lotbinière logeait les différents administrateurs de la seigneurie de Lotbinière.</p>

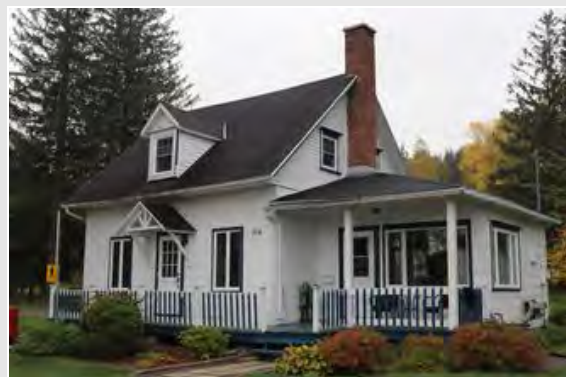
N° 2021_33123_ASJA_0314_08

Adresse	Municipalité
314 Agnès-Slayden (rue)	Leclercville (33123)
Dénomination	
Catégorie fonctionnelle	Influence stylistique
Résidentielle	Maison vernaculaire américaine d'un étage et demi
Matériau de revêtement dominant	Année(s) ou période de construction
Bardeau d'amiante-ciment rectangulaire	vers 1884
Statut juridique	Valeur patrimoniale Date rôle 1884
Sans statut	C. Bonne/Forte
Commentaires	
<p>Cette maison construite vers 1884 est représentative du cottage vernaculaire américain. En plus de sa composition et de sa volumétrie, elle a conservé un revêtement en planche de bois horizontale à feuillure au niveau des pignons ainsi qu'une cheminée en brique. En revanche, le revêtement de la toiture, le revêtement en bardeau d'amiante-ciment rectangulaire, les portes, la marquise, les garde-corps et les fenêtres sont plus récents.</p>

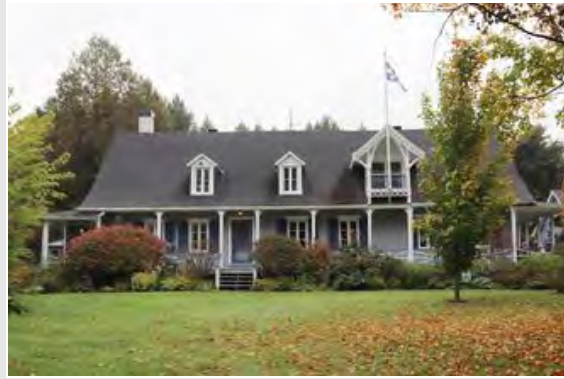
N° 2021_33123_ASJA_0325_01

Adresse		Municipalité
325	Agnès-Slayden (rue)	Leclercville (33123)
Dénomination		
Bureau de la Seigneurie Joly-De Lotbinière		
Catégorie fonctionnelle		Influence stylistique
Résidentielle	Maison québécoise d'influence néoclassique	
Matériau de revêtement dominant		Année(s) ou période de construction
Planche de bois verticale à couvre-joint		vers 1850
Statut juridique		Valeur patrimoniale Date rôle 1896
Sans statut		B. Supérieure
Commentaires		
<p>Jusqu'au début des années 1980, cette maison construite vers 1850 était le bureau de la seigneurie Joly-de-Lotbinière. D'abord érigée plus près de la rivière du Chêne, elle est déménagée sur son site actuel en 1932 après une importante débâcle. Résidence d'été des différents seigneurs et de leurs familles, Agnès Slayden, américaine d'origine et épouse du Seigneur Alain Joly de Lotbinière, fut la première à y résider en permanence de 1954 à 1968. Cette maison québécoise d'influence néoclassique conserve sa volumétrie caractéristique avec son plan rectangulaire et son toit à deux versants à base légèrement recourbée ainsi que sa composition générale. En outre, elle possède un revêtement en planche de bois verticale à couvre-joint décoré de chambranles ainsi que des volets, un revêtement en planches de bois horizontales, une porte ancienne et des boiseries décoratives au niveau de la lucarne-balcon. La façade principale est couverte d'une longue galerie ornée d'aiseliers. Le revêtement de la toiture et les fenêtres sont récents.</p>

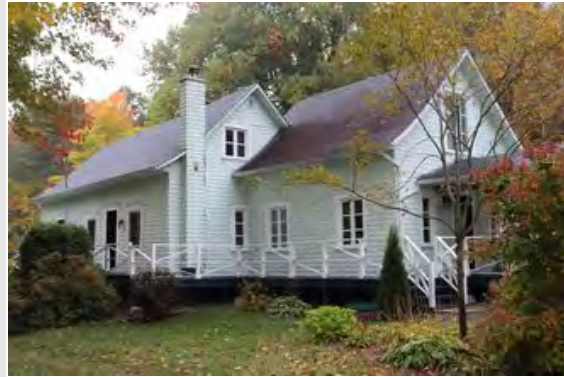
N° 2021_33123_ASJA_0334_08

Adresse		Municipalité
334	Agnès-Slayden (rue)	Leclercville (33123)
Dénomination		
Première école		
Catégorie fonctionnelle		Influence stylistique
Institutionnelle et publique	Maison québécoise d'influence néoclassique	
Matériau de revêtement dominant		Année(s) ou période de construction
Bardeau de bois		en 1861
Statut juridique		Valeur patrimoniale Date rôle 1980
Sans statut		B. Supérieure
Commentaires		
<p>Cette maison est une ancienne école construite en 1861 sous l'instigation du seigneur Joly de Lotbinière pour instruire les enfants des ouvriers employés à son moulin à scie. Avec ses larmiers courbés, cette résidence est représentative de la maison québécoise d'influence néoclassique. Sa composition, sa volumétrie ainsi qu'un revêtement en bardeau de bois complété de chambranles ont été préservés. Elle possède une galerie couverte sur l'ensemble de la façade principale. En revanche, le revêtement de la toiture et quelques fenêtres sont contemporaines.</p>

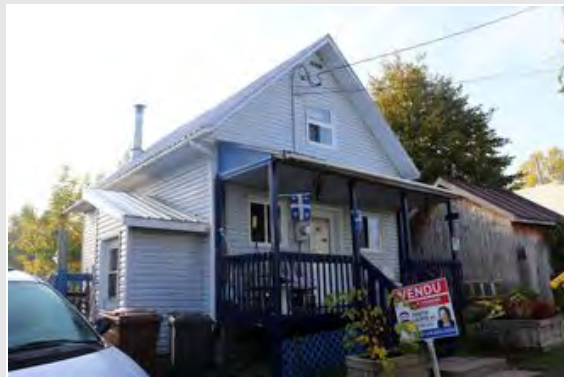
N° 2021_33123_CANA_0220_02

Adresse		Municipalité
220	Canal (rue du)	Leclercville (33123)
Dénomination		
Catégorie fonctionnelle		Influence stylistique
Résidentielle	Maison vernaculaire américaine avec pignon en façade	
Matériau de revêtement dominant		Année(s) ou période de construction
Parement moderne (plastique et vinyle)		vers 1875
Statut juridique		Valeur patrimoniale Date rôle 1875
Sans statut		D. Moyenne
Commentaires		
<p>Ce cottage vernaculaire américain avec pignon en façade n'a conservé que son volume ancien. La quasi totalité de ses composantes d'origine ont été remplacées par des éléments contemporains, ce qui altère grandement son intérêt patrimonial.</p>

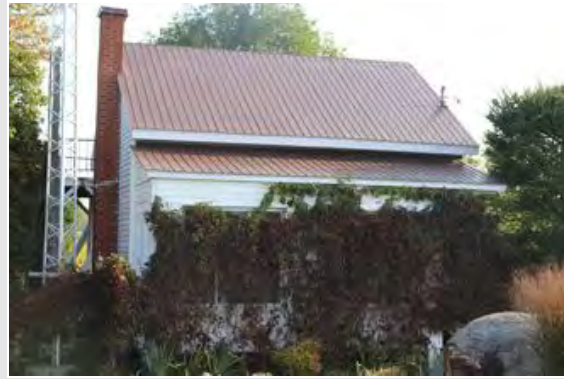
N° 2021_33123_CANA_0221_01

Commentaires
Ce cottage vernaculaire américain n'a conservé que son volume ancien. La quasi totalité de ses composantes d'origine ont été remplacées par des éléments contemporains, ce qui altère grandement son intérêt patrimonial.

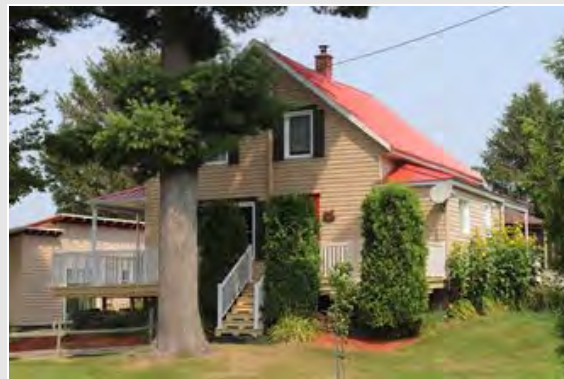
N° 2021_33123_CAST_0265_08

Commentaires
Ce cottage vernaculaire américain n'a conservé que son volume ancien. La quasi totalité de ses composantes d'origine ont été remplacées par des éléments contemporains, ce qui altère grandement son intérêt patrimonial. De plus, la composition d'origine des façades a été passablement modifiée.

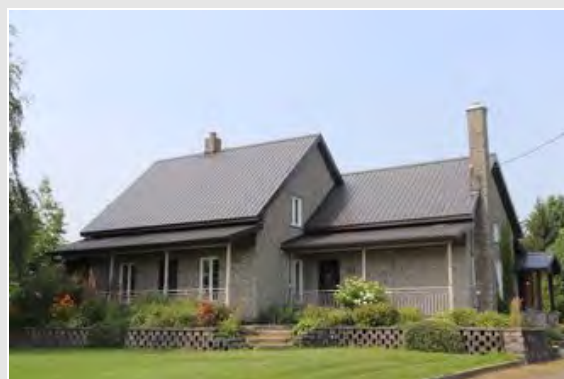
N° 2021_33123_CAST_0269_08

Commentaires
Ce cottage vernaculaire américain n'a conservé que son volume ancien et l'emplacement des ouvertures sur la façade principale. La quasi totalité de ses composantes d'origine ont été remplacées par des éléments contemporains, ce qui altère grandement son intérêt patrimonial.

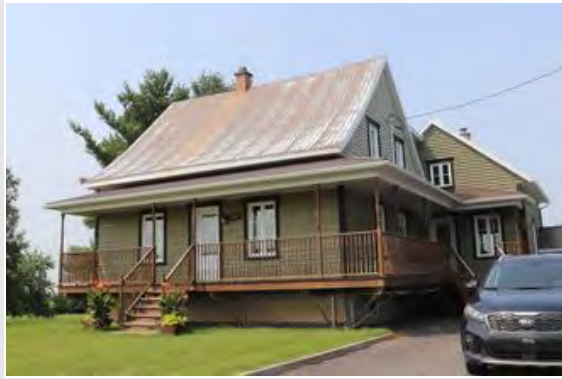
N° 2021_33123_CAST_0273_08

Adresse		Municipalité
273	Castor (rang du)	Leclercville (33123)
Dénomination		
Catégorie fonctionnelle		Influence stylistique
Résidentielle		Maison québécoise d'influence néoclassique
Matériau de revêtement dominant		Année(s) ou période de construction
Planche de bois horizontale à clin		vers 1890
Statut juridique		Valeur patrimoniale Date rôle 1890
Sans statut		C. Bonne/Forte
Commentaires		
<p>Construite vers 1890, cette maison québécoise d'influence néoclassique conserve sa volumétrie caractéristique avec son plan rectangulaire et son toit à deux versants à base légèrement recourbée ainsi que sa composition générale. Une galerie couverte couvre également deux façades et les façades sont revêtues d'un parement en planche de bois horizontale à clin avec chambranles et planches cornières. En contrepartie, toutes les autres composantes sont contemporaines. Ces modifications altèrent l'intérêt patrimonial de la maison.</p>

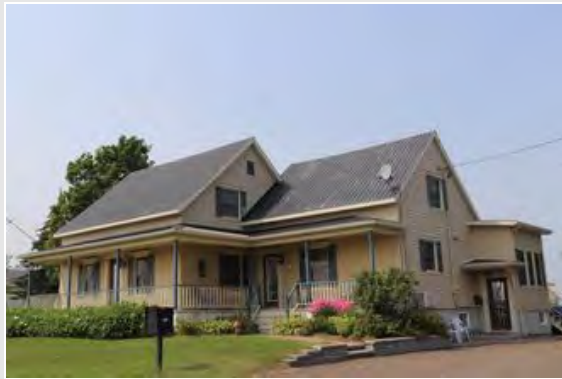
N° 2021_33123_CAST_0277_08

Adresse		Municipalité
277	Castor (rang du)	Leclercville (33123)
Dénomination		
Catégorie fonctionnelle		Influence stylistique
Résidentielle		Maison vernaculaire américaine d'un étage et demi
Matériau de revêtement dominant		Année(s) ou période de construction
Planche de bois horizontale à clin		vers 1900
Statut juridique		Valeur patrimoniale Date rôle 1900
Sans statut		C. Bonne/Forte
Commentaires		
<p>Cette maison construite vers 1900 est représentative du cottage vernaculaire américain. En plus de sa composition et de sa volumétrie, elle a conservé un revêtement en planche de bois horizontale à clin complété de chambranles et de planches cornières et une galerie couverte sur l'ensemble de la façade principale. Le revêtement de la toiture, le revêtement de l'auvent, les portes et les fenêtres sont contemporains.</p>

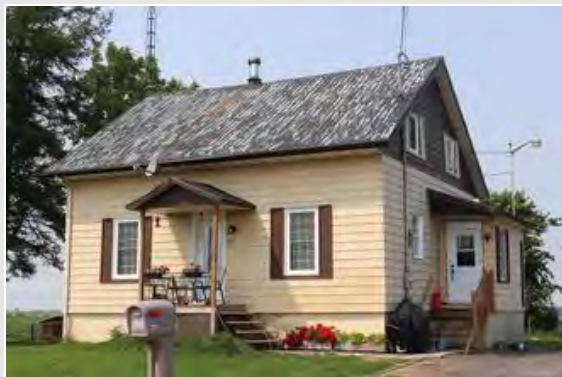
N° 2021_33123_CAST_0281_08

Adresse		Municipalité
281	Castor (rang du)	Leclercville (33123)
Dénomination		
Catégorie fonctionnelle		Influence stylistique
Résidentielle		Maison vernaculaire américaine d'un étage et demi
Matériau de revêtement dominant		Année(s) ou période de construction
Parement moderne (métal)		vers 1926
Statut juridique		Valeur patrimoniale Date rôle 1926
Sans statut		E. Faible
Commentaires		
<p>Ce cottage vernaculaire américain n'a conservé que son volume ancien et l'emplacement des ouvertures sur la façade principale. La quasi totalité de ses composantes d'origine ont été remplacées par des éléments contemporains, ce qui altère grandement son intérêt patrimonial.</p>

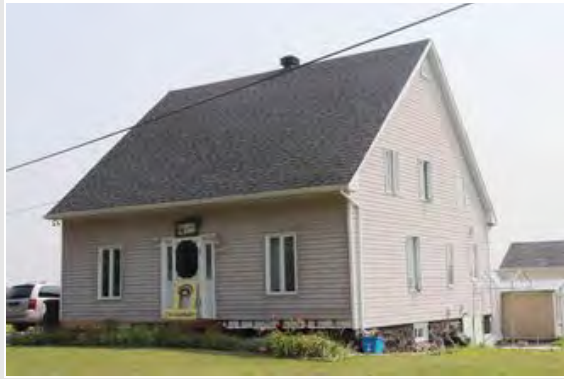
N° 2021_33123_CAST_0324_08

Adresse		Municipalité
324	Castor (rang du)	Leclercville (33123)
Dénomination		
Catégorie fonctionnelle		Influence stylistique
Résidentielle	Maison québécoise d'influence néoclassique	
Matériau de revêtement dominant		Année(s) ou période de construction
Parement moderne (plastique et vinyle)		vers 1875
Statut juridique		Valeur patrimoniale Date rôle 1875
Sans statut		E. Faible
Commentaires		
Cette maison québécoise d'influence néoclassique, toujours assise sur des fondations en pierre, a perdu presque la totalité de ses composantes d'origine. De plus, la composition et la volumétrie d'origine ont été passablement modifiées suite à un agrandissement vers l'arrière. Ces transformations altèrent grandement l'intérêt patrimonial de la maison.

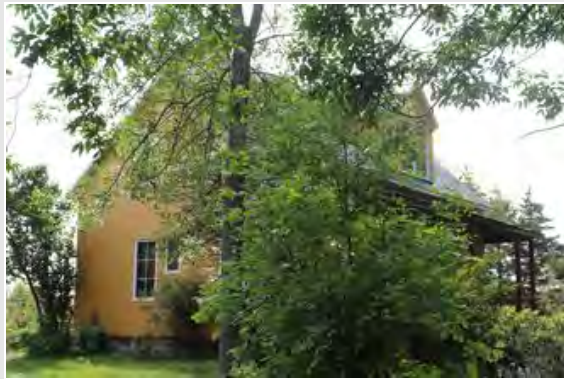
N° 2021_33123_CAST_0328_02

Adresse		Municipalité
328	Castor (rang du)	Leclercville (33123)
Dénomination		
Maison Agapit Lemay		
Catégorie fonctionnelle		Influence stylistique
Résidentielle	Maison vernaculaire américaine d'un étage et demi	
Matériau de revêtement dominant		Année(s) ou période de construction
Parement moderne (fibre de bois pressé)		vers 1900
Statut juridique		Valeur patrimoniale Date rôle 1900
Sans statut		C. Bonne/Forte
Commentaires		
Cette maison construite vers 1900 a logé des membres de la famille Lemay dont celle d'Agapit Lemay. Elle est représentative du cottage vernaculaire américain. En plus de sa composition et de sa volumétrie, elle a conservé des fondations en pierre et une galerie couverte sur l'ensemble de la façade principale. Le revêtement de la toiture, le revêtement de l'auvent, le revêtement extérieur et des fenêtres sont contemporains.

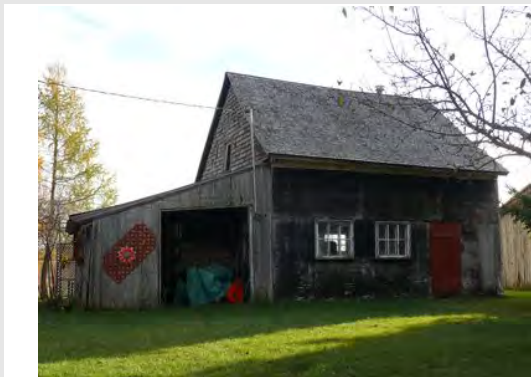
N° 2017_33123_CAST_0328_A_02_02

Adresse		Municipalité
328	Castor (rang du)	Leclercville (33123)
Dénomination		
Catégorie fonctionnelle		Influence stylistique
Agricole	hangar à toit à deux versants courbés	
Matériau de revêtement dominant		Année(s) ou période de construction
Planche de bois verticale		entre 1870-1900
Statut juridique		Valeur patrimoniale Date rôle
Sans statut		C. Bonne/forte
Commentaires		
Dans la campagne de Leclercville, derrière une maison ancienne. Bâtiment à toit à versants courbés greffé d'un appentis. Bonne authenticité: revêtement de bardeaux de bois sur la toiture et les pignons, fenêtres à carreaux et porte en bois, planches de bois verticales sur l'appentis, revêtement de planches de bois verticales à l'arrière. Transformations : parement temporaire sur les façades qui recouvre probablement un revêtement traditionnel en bois et tôle profilée sur le versant arrière. Le revêtement de bardeaux de bois des pignons est dégradé. Le revêtement extérieur en bois, anciennement chaulé, teint ou peint en blanc, manque de peinture ou de teinture.

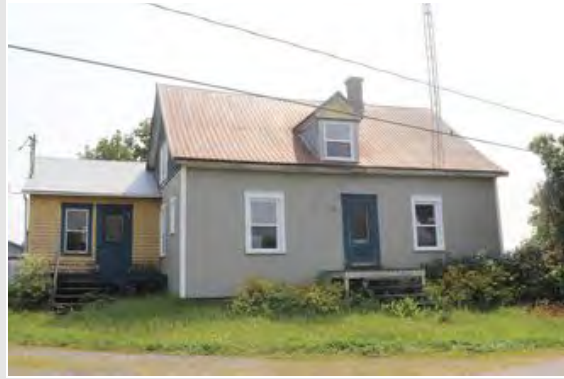
N° 2021_33123_CAST_0344_02

Adresse		Municipalité
344	Castor (rang du)	Leclercville (33123)
Dénomination		
Maison Hébert		
Catégorie fonctionnelle		Influence stylistique
Résidentielle	Maison québécoise d'influence néoclassique	
Matériau de revêtement dominant		Année(s) ou période de construction
Planche de bois verticale		vers 1850
Statut juridique		Valeur patrimoniale Date rôle 1850
Sans statut		C. Bonne/Forte
Commentaires		
<p>Construite vers 1850, cette maison québécoise d'influence néoclassique conserve sa volumétrie caractéristique avec son plan rectangulaire et son toit à deux versants à base légèrement recourbée ainsi que sa composition générale. Elle possède également un revêtement en planches de bois verticales, un revêtement en bardeau de bois dans les pignons, des chambranles et des planches cornières. Une lucarne avec fronton triangulaire revêtue de bois ainsi que des portes à panneaux anciennes ont été préservées. Le petit volume annexé à la façade gauche est revêtu de bardeaux de bois. Jean-Baptiste Hébert du rang St-Michel a acheté cette terre pour son autre fils, Delphis, qui se marie en 1885. La terre et la maison sont dans la famille depuis quatre générations. Malgré les modifications apportées, cette résidence possède un bon potentiel de mise en valeur.</p>

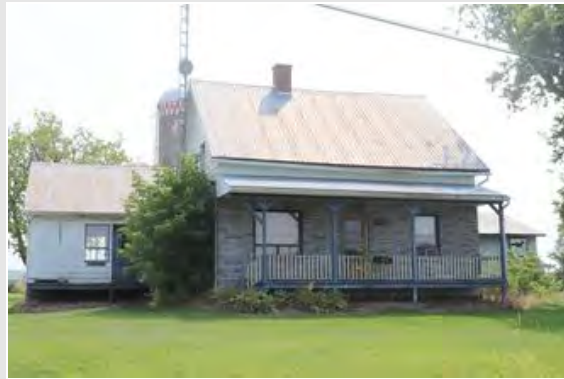
N° 2021_33123_CAST_0348_02

Adresse		Municipalité
348	Castor (rang du)	Leclercville (33123)
Dénomination		
Catégorie fonctionnelle		Influence stylistique
Résidentielle	Maison vernaculaire américaine d'un étage et demi	
Matériau de revêtement dominant		Année(s) ou période de construction
Parement moderne (pierre artificielle)		entre 1880-1940
Statut juridique		Valeur patrimoniale Date rôle 1850
Sans statut		D. Moyenne
Commentaires		
<p>Ce cottage vernaculaire américain a conservé son volume ancien, l'emplacement de ses ouvertures et une galerie couverte en façade. En revanche, la quasi totalité de ses composantes d'origine ont été remplacées par des éléments contemporains, ce qui altère son intérêt patrimonial.</p>

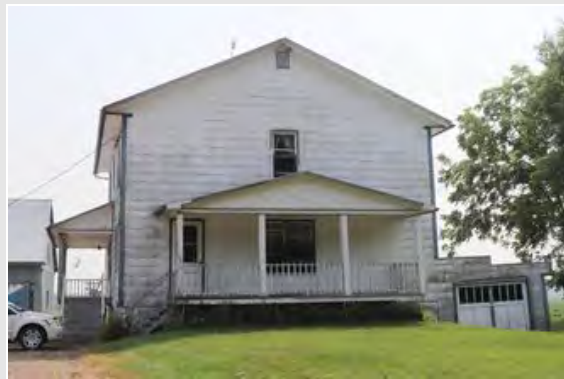
N° 2021_33123_CAST_0352_01

Adresse		Municipalité
352	Castor (rang du)	Leclercville (33123)
Dénomination		
Catégorie fonctionnelle		Influence stylistique
Résidentielle	Maison vernaculaire américaine de deux étages	
Matériau de revêtement dominant		Année(s) ou période de construction
Bardeau d'amiante-ciment rectangulaire		entre 1900-1950
Statut juridique		Valeur patrimoniale Date rôle 1958
Sans statut		D. Moyenne
Commentaires		
<p>Ce cottage vernaculaire américain à deux étages a conservé son volume ancien, l'emplacement de ses ouvertures et deux galeries couvertes. On retrouve également des portes en bois et des fenêtres à guillotine en bois de même qu'une porte de garage ancienne en bois. Le revêtement extérieur en bardeau d'amiante-ciment rectangulaire, complété de planches cornières, pourrait être d'origine. Les garde-corps sont de facture plus récente.</p>

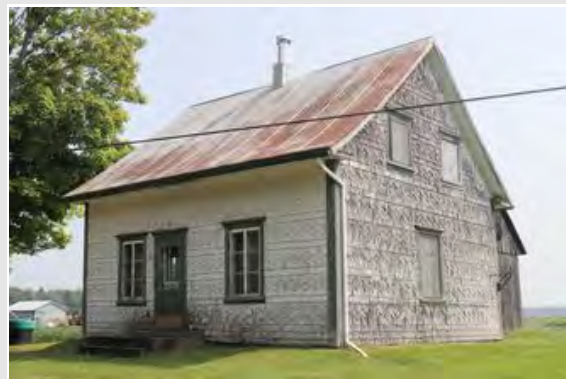
N° 2021_33123_CAST_0356_08

Adresse		Municipalité
356	Castor (rang du)	Leclercville (33123)
Dénomination		
Catégorie fonctionnelle		Influence stylistique
Résidentielle	Maison québécoise d'influence néoclassique	
Matériau de revêtement dominant		Année(s) ou période de construction
Bardeau de bois décoratif		vers 1875
Statut juridique		Valeur patrimoniale Date rôle 1875
Sans statut		C. Bonne/forte
Commentaires		
<p>Cette demeure érigée vers 1875 sera habitée par Alphonse Hébert dès 1878, puis par une famille Caron apparentée à Marie-Anne Caron, mère d'Aurore Gagnon, la célèbre enfant martyre. La demeure est issue du modèle de la maison québécoise d'influence néoclassique qui se reconnaît à sa toiture à deux versants légèrement recourbés. La maison est revêtue de bardeau de bois décoratif complété de chambranles et de planches cornières. Elle possède aussi des fenêtres à battants à grands carreaux et une porte à panneaux ancienne. Par ailleurs, la volumétrie ancienne et l'emplacement des ouvertures ont été préservés. Toutes ces composantes rehaussent le cachet ancien de la demeure. La toiture est revêtue de tôle profilée. Malgré son état actuel dû au manque d'entretien, la maison possède un excellent potentiel de mise en valeur.</p>

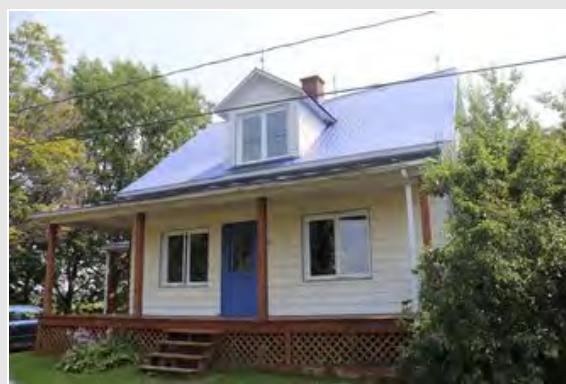
N° 2021_33123_CAST_0360_08

Adresse		Municipalité
360	Castor (rang du)	Leclercville (33123)
Dénomination		
Catégorie fonctionnelle		Influence stylistique
Résidentielle	Maison vernaculaire américaine d'un étage et demi	
Matériau de revêtement dominant		Année(s) ou période de construction
Parement moderne (fibre de bois pressé)		vers 1881
Statut juridique		Valeur patrimoniale Date rôle 1881
Sans statut		D. Moyenne
Commentaires		
<p>Ce cottage vernaculaire américain a conservé son volume ancien, l'emplacement de ses ouvertures et une galerie couverte en façade. On retrouve également une porte ancienne en bois et un revêtement de tôle pincée sur l'auvent. En revanche, la quasi totalité de ses composantes d'origine ont été remplacées par des éléments contemporains, ce qui altère son intérêt patrimonial. De plus, les dimensions d'origine des fenêtres de la façade principale ont été modifiées.</p>

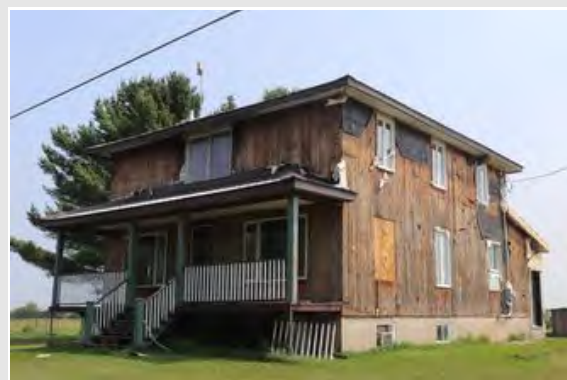
N° 2021_33123_CAST_0368_08

Commentaires
 Cette maison issue du courant cubique possède toujours son volume ancien, l'emplacement de ses ouvertures et une galerie couverte en façade. En revanche, le revêtement de la toiture, les fenêtres, la porte et les garde-corps sont contemporains. Les façades extérieures ont été dégarnies pour permettre d'installer un nouveau parement.

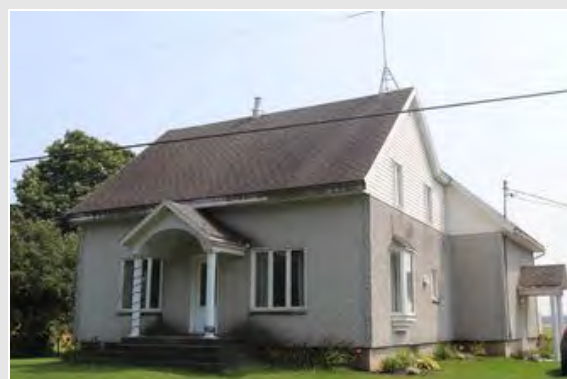
N° 2021_33123_CAST_0372_08

Commentaires
 Ce cottage vernaculaire américain n'a conservé que son volume ancien. La quasi totalité de ses composantes d'origine ont été remplacées par des éléments contemporains, ce qui altère grandement son intérêt patrimonial.

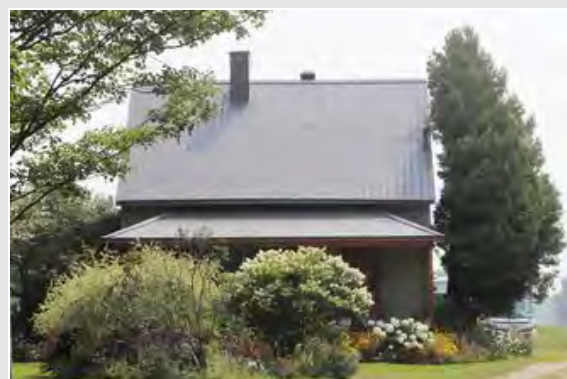
N° 2021_33123_CAST_0380_01

Statut juridique Sans statut Valeur patrimoniale C. Bonne/Forte Date rôle 1900

Commentaires
 Cette maison construite vers 1900 est représentative du cottage vernaculaire américain. En plus de sa composition et de sa volumétrie, elle possède un revêtement en planche de bois verticale et une galerie couverte sur l'ensemble de la façade principale. Le revêtement de la toiture, le revêtement de l'auvent et des ouvertures sont contemporains.

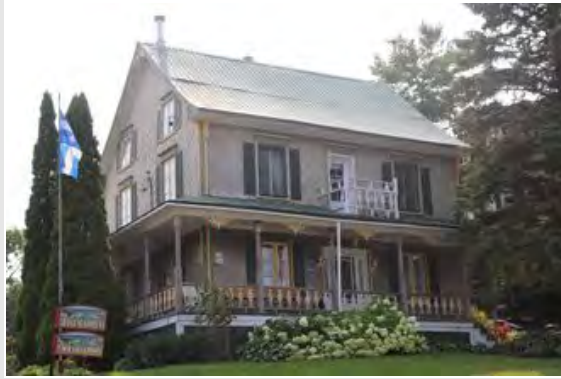
N° 2021_33123_EGLI_1001_02

Adresse		Municipalité
1001	Église (rue de l')	Leclercville (33123)
Dénomination		
Résidentielle		
Catégorie fonctionnelle		Influence stylistique
Résidentielle		Maison québécoise d'influence néoclassique
Matériau de revêtement dominant		Année(s) ou période de construction
Bardeau d'amiante-ciment alvéolé		vers 1881
Statut juridique		Valeur patrimoniale Date rôle 1900
Sans statut		B. Supérieure
Commentaires		
<p>Cette résidence fut construite vers 1881 pour Pierre Navégius Leclerc à qui Leclercville doit son nom. Il s'agit d'un rare exemple de maison québécoise d'influence néoclassique répartie sur deux étages et demi. Dotée d'une toiture à deux versants aux larmiers recourbés, la maison possède un revêtement en bardeau d'amiante-ciment alvéolé complété de chambranles à large linteau et de planches cornières ouvragées. Le rez-de-chaussée de deux façades est fermé d'une galerie couverte décorée de poteaux tournés, d'aiseliers et d'une balustrade en fonte. Par ailleurs, la composition et la volumétrie d'origine du bâtiment sont intactes. La tôle pincée de l'auvent, les fenêtres à battants à grands carreaux, une porte encadrée de baies latérales et surmontée d'une imposte sont autant de composantes anciennes qui ont été préservées et qui donnent beaucoup de cachet à cette demeure ancestrale. La porte du balcon est contemporaine.</p>

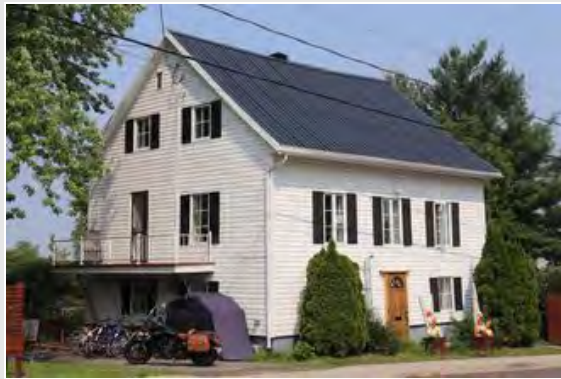
N° 2021_33123_EGLI_1002_02

Adresse		Municipalité
1002	Église (rue de l')	Leclercville (33123)
Dénomination		
Ancien presbytère de Saint-Emmélie		
Catégorie fonctionnelle		Influence stylistique
Résidentielle		Maison québécoise d'influence néoclassique
Matériau de revêtement dominant		Année(s) ou période de construction
Parement moderne (plastique et vinyle)		vers 1864
Statut juridique		Valeur patrimoniale Date rôle 1860
Sans statut		C. Bonne/Forte
Commentaires		
<p>Cette résidence est édifée vers 1864, soit l'année suivant la construction de l'église, pour le curé de la nouvelle paroisse de Sainte-Emmélie. Dérangé par la progéniture agitée de la famille qui le logeait, le curé fait construire cette maison pour le loger temporairement et pour servir de salle publique. Après la construction du presbytère en 1875, la maison sert aussi de résidence au sacristain, dont Joseph Filteau qui occupe cette fonction pendant 65 ans. Construite originalement sur le terrain de l'école de la Falaise, elle est déménagée en 1915 sur son site actuel afin de faire place au couvent. Cette demeure est l'un d'un rare exemple de maison québécoise d'influence néoclassique répartie sur deux étages et demi. Dotée d'une toiture à deux versants aux larmiers recourbés à très faible courbure, la maison possède toujours sa volumétrie d'origine. En revanche, le revêtement de la toiture, le revêtement extérieur, la porte et les fenêtres sont contemporains. La composition de la façade principale fut altérée suite à la disparition de l'ouverture de la porte.</p>

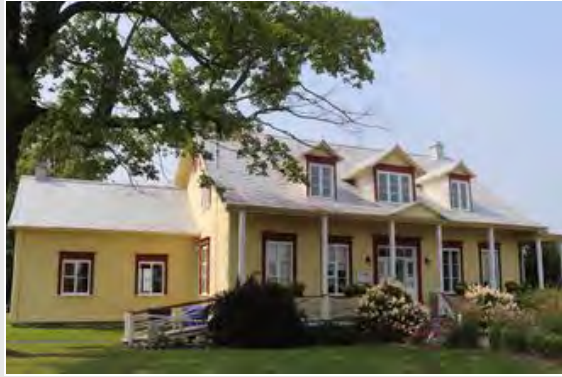
N° 2021_33123_EGLI_1014_02

Adresse		Municipalité
1014	Église (rue de l')	Leclercville (33123)
Dénomination		
Presbytère de Sainte-Émilie		
Catégorie fonctionnelle		Influence stylistique
Religieuse	Maison québécoise d'influence néoclassique	
Matériau de revêtement dominant		Année(s) ou période de construction
Planche de bois horizontale à feuillure (à gorge)		en 1870
Statut juridique		Valeur patrimoniale Date rôle 1860
Immeuble patrimonial cité		B. Supérieure
Commentaires		
<p>Cet ancien presbytère fut construit en 1870. Le bâtiment est issu du modèle de la maison québécoise d'influence néoclassique qui se reconnaît à sa toiture à deux versants légèrement recourbés. Il est revêtu d'un revêtement en planche de bois horizontale à feuillure complété de chambranles à large linteau et de planches cornières. Il possède aussi des fenêtres à battants à grands carreaux et une porte ancienne encadrée de baies latérales et surmontée d'une imposte. La toiture est recouverte de tôle à la canadienne alors que la façade principale est couverte d'une longue galerie agrémentée de piliers ouvragés. Par ailleurs, la volumétrie ancienne et l'emplacement des ouvertures ont été préservés de même que trois lucarnes aux versants courbés. Toutes ces composantes rehaussent le cachet ancien de cette ancienne maison curiale maintenant convertie en hôtel de ville.</p>

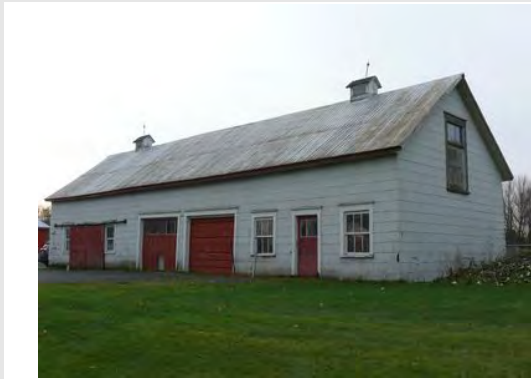
N° 2017_33123_REGL_1014_08

Adresse		Municipalité
1014	Église (rue de l')	Leclercville (33123)
Dénomination		
Catégorie fonctionnelle		Influence stylistique
Agricole	écurie à toit à deux versants droits	
Matériau de revêtement dominant		Année(s) ou période de construction
Bardeau d'amiante-ciment rectangulaire		entre 1863-1920
Statut juridique		Valeur patrimoniale Date rôle
Sans statut		B. Supérieure
Commentaires		
<p>Dans le village de Leclercville, près de l'église, de l'ancien presbytère et du cimetière. Ce bâtiment servait à accueillir les voitures et les chevaux des paroissiens lors des célébrations à l'église. Bonne authenticité : portes coulissantes en bois, fenêtres à guillotine à grands carreaux en bois, fenêtres à charnières à grands carreaux en bois, campaniles, porte de garage en bois, porte piétonnière en bois de facture traditionnelle, chambranles. Transformation : revêtement d'amiante-ciment recouvre un revêtement de planches de bois horizontales à feuillures et tôle profilée sur le toit. Le revêtement d'amiante-ciment est en fin de vie, plusieurs composantes de bois manquent de peinture.</p>

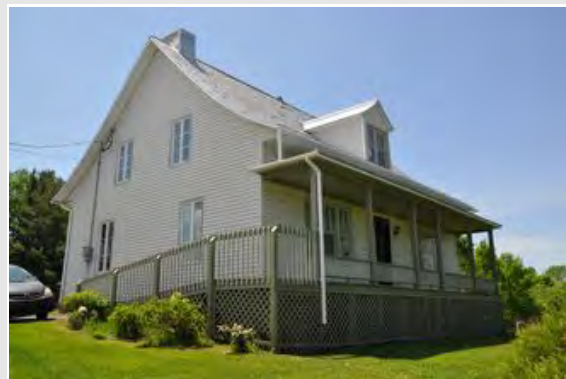
N° 2015_33123_LAMB_0712_02

Adresse		Municipalité
712	Lambert (rue)	Leclercville (33123)
Dénomination		
Catégorie fonctionnelle		Influence stylistique
Résidentielle	Maison québécoise d'influence néoclassique	
Matériau de revêtement dominant		Année(s) ou période de construction
Parement moderne (plastique et vinyle)		vers 1836
Statut juridique		Valeur patrimoniale Date rôle 1880
Sans statut		B. Supérieure
Commentaires		
<p>Construite vers 1836, cette résidence fait partie des plus anciennes demeures du village et se trouve sur un emplacement appartenant à la famille Leclerc de 1762 à 1944. Au moins six générations de Leclerc l'ont habitée. Le village de Leclercville doit son nom à cette famille pionnière. La demeure est représentative de la maison québécoise d'influence néoclassique et conserve sa volumétrie caractéristique avec son plan rectangulaire et son toit à deux versants à base légèrement recourbée ainsi que sa composition générale. Elle possède également un revêtement en tôle à la canadienne sur la toiture, des fenêtres anciennes en bois avec des carreaux et une galerie couverte. Le revêtement extérieur et des garde-corps sont contemporains. La maison possède néanmoins un bon potentiel de mise en valeur.</p>

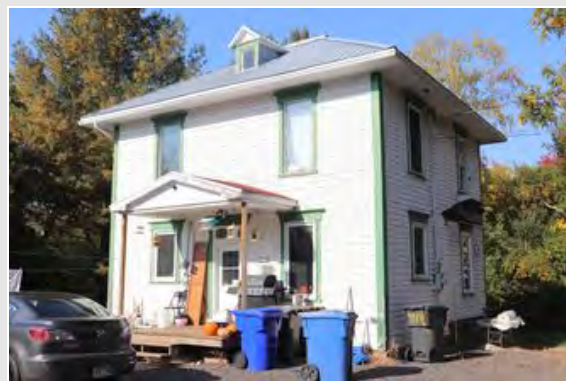
N° 2021_33123_LAMB_0714_08

Adresse		Municipalité
714	Lambert (rue)	Leclercville (33123)
Dénomination		
Catégorie fonctionnelle		Influence stylistique
Résidentielle	Maison cubique	
Matériau de revêtement dominant		Année(s) ou période de construction
Bardeau de bois		entre 1880-1930
Statut juridique		Valeur patrimoniale Date rôle 1965
Sans statut		C. Bonne/Forte
Commentaires		
<p>Probablement construite entre 1880 et 1930, cette maison issue du courant cubique possède toujours sa composition et sa volumétrie d'origine. On retrouve également un revêtement en bardeau de bois complété de planches cornières et de chambranles ainsi qu'une imposte ancienne au-dessus de la porte. La porte, les fenêtres, l'auvent et le revêtement de la toiture sont contemporains.</p>

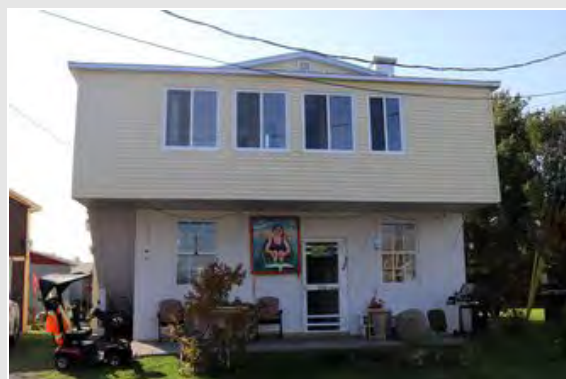
N° 2021_33123_LAMB_0716_01

Adresse	716 - Lambert (rue)	Municipalité	Leclercville (33123)
Dénomination			
Catégorie fonctionnelle	Agricole	Influence stylistique	atelier à toit à deux versants droits
Matériau de revêtement dominant	Indéterminé	Année(s) ou période de construction	entre 1920-1950
Statut juridique	Sans statut	Valeur patrimoniale	C. Bonne/forte
Date rôle			
Commentaires			
Dans le village de Leclercville, à côté de l'ancienne forge des Leclerc. Bâtiment à toit à deux versants droits, sur deux étages, peut-être un ancien atelier. Bonne authenticité : fenêtres en bois à carreaux, portes en bois, planches cornières et chambranles, retours d'avant-toit. Transformations : revêtement extérieur de facture contemporaine, fenêtres coulissantes à l'étage, tôle profilée sur le toit. Le bâtiment est bien entretenu. Il manque un revêtement extérieur sur la façade gauche.

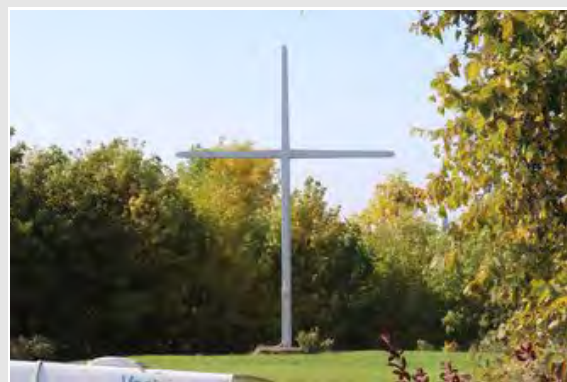
N° 2021_33123_MAVI_7974_Croix_01

Adresse		Municipalité
7974	Marie-Victorin (route)	Leclercville (33123)
Dénomination		
Catégorie fonctionnelle		Influence stylistique
Croix de chemin ou calvaire		
Matériau de revêtement dominant		Année(s) ou période de construction
Statut juridique		Valeur patrimoniale
Sans statut		G. Non applicable
Date rôle		
Commentaires		
Croix en acier de type simple de couleur aluminium avec aucune ornementation. La traverse et la hampe sont effilées et les extrémités sont à motif aigu.

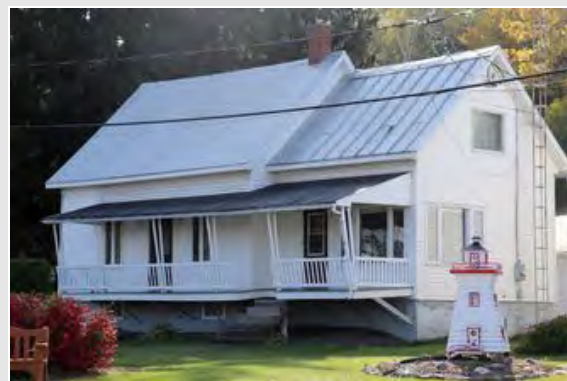
N° 2021_33123_MAVI_7997_08

Adresse		Municipalité
7997	Marie-Victorin (route)	Leclercville (33123)
Dénomination		
Catégorie fonctionnelle		Influence stylistique
Résidentielle		Maison vernaculaire américaine d'un étage et demi
Matériau de revêtement dominant		Année(s) ou période de construction
Parement moderne (plastique et vinyle)		vers 1881
Statut juridique		Valeur patrimoniale
Sans statut		D. Moyenne
		Date rôle 1881
Commentaires		
Ce cottage vernaculaire américain a conservé son volume ancien, l'emplacement de ses ouvertures et une galerie couverte en façade. La toiture de la partie cuisine d'été est revêtue de tôle pincée. En revanche, la quasi totalité de ses composantes d'origine ont été remplacées par des éléments contemporains, ce qui altère son intérêt patrimonial. De plus, les dimensions d'origine de certaines fenêtres ont été modifiées.

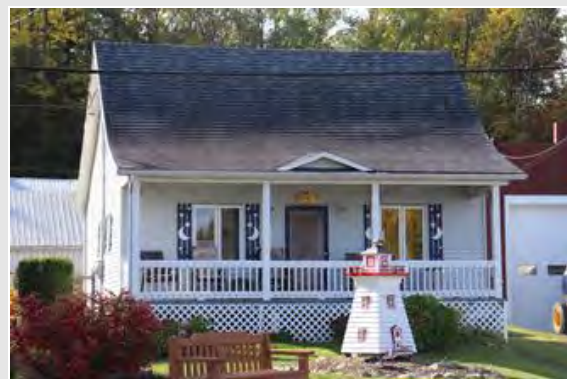
N° 2021_33123_MAVI_7999_02

Adresse		Municipalité
7999	Marie-Victorin (route)	Leclercville (33123)
Dénomination		
Catégorie fonctionnelle		Influence stylistique
Résidentielle		Maison québécoise d'influence néoclassique
Matériau de revêtement dominant		Année(s) ou période de construction
Parement moderne (plastique et vinyle)		vers 1876
Statut juridique		Valeur patrimoniale
Sans statut		E. Faible
		Date rôle 1876
Commentaires		
Cette maison québécoise d'influence néoclassique a perdu presque la totalité de ses composantes d'origine, lui faisant perdre une grande part de son intérêt patrimonial. Sa volumétrie caractéristique et l'emplacement des ouvertures de la façade principale ont été préservés.

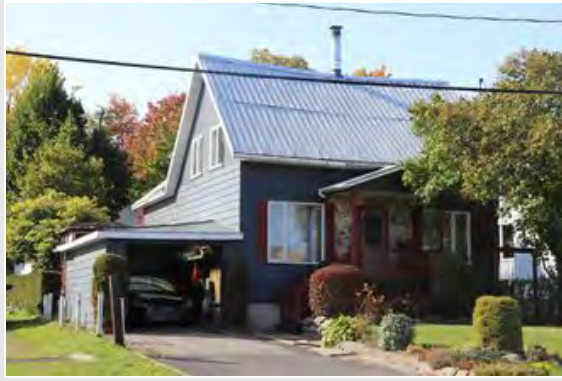
N° 2021_33123_MAVI_8003_02

Adresse		Municipalité
8003	Marie-Victorin (route)	Leclercville (33123)
Dénomination		
Catégorie fonctionnelle		Influence stylistique
Résidentielle	Maison vernaculaire américaine d'un étage et demi	
Matériau de revêtement dominant		Année(s) ou période de construction
Parement moderne (métal)		vers 1860
Statut juridique		Valeur patrimoniale Date rôle 1860
Sans statut		E. Faible
Commentaires		
Ce cottage vernaculaire américain n'a conservé aucune composante d'origine. Tous les éléments anciens ont été remplacés par des composantes contemporaines. Ces transformations altèrent grandement l'intérêt patrimonial de la maison. De plus, la composition et la volumétrie d'origine ont été passablement modifiées.

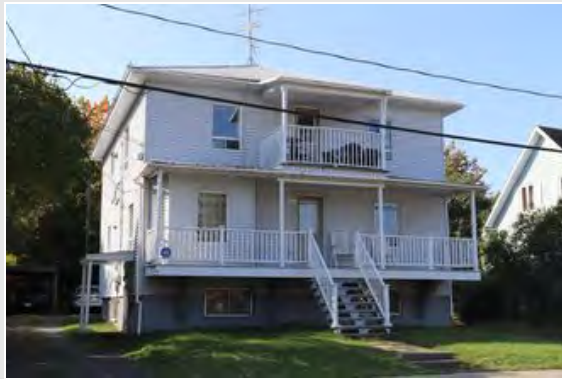
N° 2021_33123_MAVI_8005_02

Adresse		Municipalité
8005	Marie-Victorin (route)	Leclercville (33123)
Dénomination		
Catégorie fonctionnelle		Influence stylistique
Résidentielle	Maison cubique	
Matériau de revêtement dominant		Année(s) ou période de construction
Parement moderne (plastique et vinyle)		vers 1900
Statut juridique		Valeur patrimoniale Date rôle 1900
Sans statut		E. Faible
Commentaires		
Cette maison issue du courant cubique n'a conservé que son volume ancien et l'emplacement des ouvertures. La quasi totalité de ses composantes d'origine ont été remplacées par des éléments contemporains, ce qui altère grandement son intérêt patrimonial.

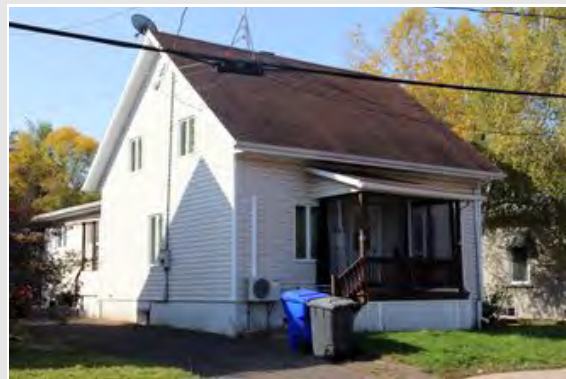
N° 2021_33123_MAVI_8009_02

Commentaires
 Cette maison fut la demeure de l'artiste Hermas Labbé (1910-1983), peintre de paysages québécois. Pendant plus de 100 ans, la résidence reste la propriété de la famille Labbé. Elle est représentative du cottage vernaculaire américain a conservé son volume ancien et l'emplacement de ses ouvertures. En revanche, la quasi totalité de ses composantes d'origine ont été remplacées par des éléments contemporains, ce qui altère son intérêt patrimonial.

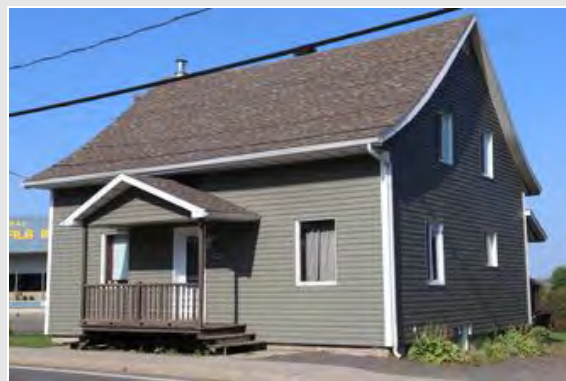
N° 2021_33123_MAVI_8010_08

Commentaires
 Cette maison québécoise d'influence néoclassique n'a conservé que son volume ancien. La quasi totalité de ses composantes d'origine ont été remplacées par des éléments contemporains, ce qui altère grandement son intérêt patrimonial. De plus, les dimensions d'origine de certaines fenêtres ont été modifiées.

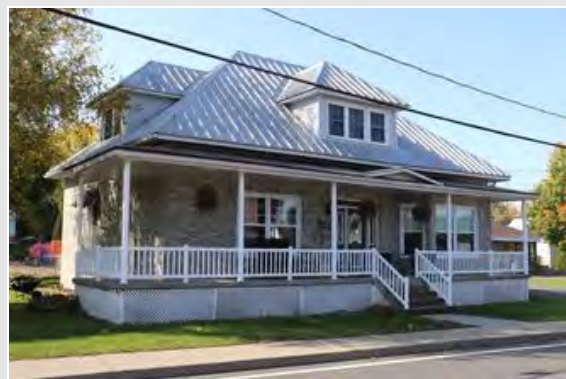
N° 2021_33123_MAVI_8011_02

Statut juridique **Sans statut** Valeur patrimoniale **C. Bonne/Forte** Date rôle **1876**

Commentaires
 Construite vers 1876, cette maison est représentative du cottage Regency. Cette dernière fut acquise par les grands-parents maternels de Félix Leclerc en 1881. Fabiola Parrot, la mère du musicien, y a grandi. La tradition orale rapporte que le jeune Félix, alors résident de La Tuque, enfourchait sa moto, guitare en bandoulière et venait y visiter sa grand-mère. La demeure a conservé sa volumétrie, un revêtement en tôle pincée sur le toit ainsi qu'une galerie couverte d'un auvent muni d'un fronton. La façade principale possède une logette dont l'ancienneté reste incertaine. En revanche, le revêtement extérieur, la porte et les fenêtres sont contemporains.

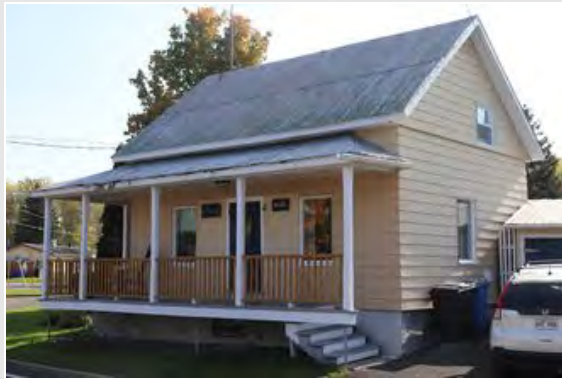
N° 2021_33123_MAVI_8015_08

Adresse		Municipalité	
8015 -	Marie-Victorin (route)	Leclercville (33123)	
Dénomination			
Catégorie fonctionnelle		Influence stylistique	
Résidentielle		Maison vernaculaire américaine d'un étage et demi	
Matériau de revêtement dominant		Année(s) ou période de construction	
Parement moderne (métal)		vers 1890	
Statut juridique		Valeur patrimoniale	Date rôle 1890
Sans statut		D. Moyenne	
Commentaires			
<p>Ce cottage vernaculaire américain a conservé son volume ancien, l'emplacement de ses ouvertures, une porte ancienne en bois et une galerie couverte sur deux façades. La galerie possède des piliers ouvragés. En revanche, les autres composantes d'origine ont été remplacées par des éléments contemporains, ce qui altère son intérêt patrimonial.</p>

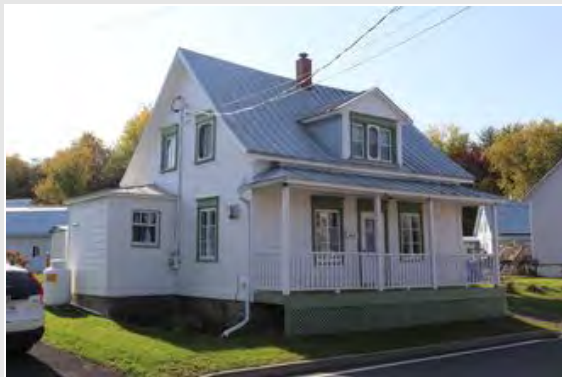
N° 2021_33123_MAVI_8017_02

Adresse		Municipalité	
8017 -	Marie-Victorin (route)	Leclercville (33123)	
Dénomination			
Catégorie fonctionnelle		Influence stylistique	
Résidentielle		Maison québécoise d'influence néoclassique	
Matériau de revêtement dominant		Année(s) ou période de construction	
Planche de bois horizontale à feuillure (à gorge)		vers 1900	
Statut juridique		Valeur patrimoniale	Date rôle 1900
Sans statut		B. Supérieure	
Commentaires			
<p>Cette maison érigée vers 1900, bien assise sur des fondations en pierre, est issue du modèle de la maison québécoise d'influence néoclassique qui se reconnaît à sa toiture à deux versants légèrement recourbés coiffée d'une lucarne centrale. La maison est revêtue d'un revêtement en planche de bois horizontale à feuillure complété de chambranles à large linteau et de planches cornières alors qu'un revêtement en tôle pincée recouvre la toiture ainsi que l'auvent. Une galerie couverte couvrant l'ensemble de la façade principale, des fenêtres à battants à grands carreaux et une porte à panneaux ancienne ont été conservées. Par ailleurs, la volumétrie ancienne et l'emplacement des ouvertures ont également été préservés. Toutes ces composantes rehaussent le cachet ancien de la demeure.</p>

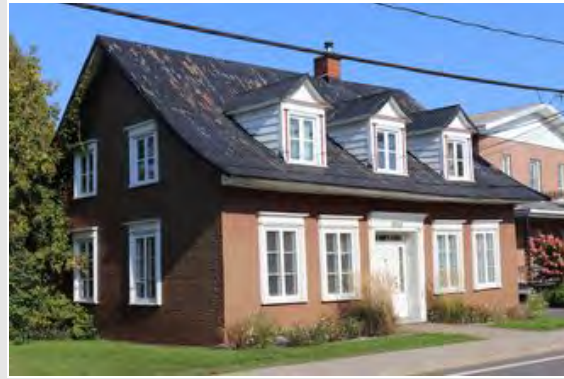
N° 2021_33123_MAVI_8018_02

Adresse		Municipalité
8018	Marie-Victorin (route)	Leclercville (33123)
Dénomination		
Catégorie fonctionnelle		Influence stylistique
Résidentielle	Maison québécoise d'influence néoclassique	
Matériau de revêtement dominant		Année(s) ou période de construction
Brique		vers 1850
Statut juridique		Valeur patrimoniale Date rôle 1850
Sans statut		B. Supérieure
Commentaires		
<p>Construite vers 1850, cette demeure fut la propriété de Louis-Auguste-Frédéric Parrot, agent de la seigneurie. Elle est issue du modèle de la maison québécoise d'influence néoclassique qui se reconnaît à sa toiture à deux versants légèrement recourbés coiffée de trois lucarnes. La maison est revêtue d'un revêtement en brique complété de chambranles à large linteau alors qu'un portail avec imposte et baies latérales occupe une position centrale sur la façade principale. Des fenêtres à battants à grands carreaux et une porte à panneaux ancienne ont été conservées. Par ailleurs, la volumétrie ancienne et l'emplacement des ouvertures ont également été préservés. Toutes ces composantes rehaussent le cachet ancien de la demeure. Les fenêtres des lucarnes et le revêtement en tôle profilée de la toiture sont contemporains. Le revêtement en brique a été peint.</p>

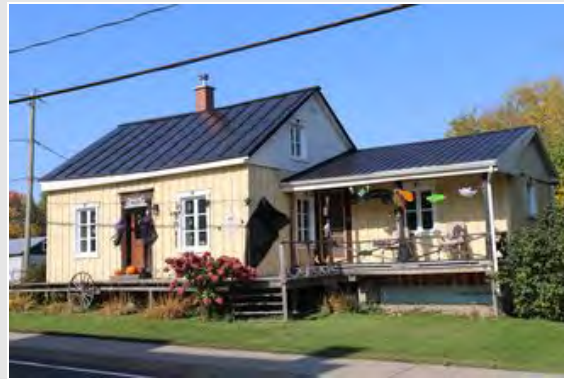
N° 2021_33123_MAVI_8020_08

Adresse		Municipalité
8020	Marie-Victorin (route)	Leclercville (33123)
Dénomination		
Catégorie fonctionnelle		Influence stylistique
Résidentielle	Maison vernaculaire américaine d'un étage et demi	
Matériau de revêtement dominant		Année(s) ou période de construction
Planche de bois verticale à couvre-joint		entre 1880-1940
Statut juridique		Valeur patrimoniale Date rôle 1950
Sans statut		C. Bonne/Forte
Commentaires		
<p>Ce cottage vernaculaire américain probablement construit entre 1880 et 1940 possède toujours sa composition, sa volumétrie d'origine et un revêtement en tôle pincée sur la toiture. Des travaux de restauration effectués au cours des années lui ont restitué des portes traditionnelles en bois, des chambranles, un revêtement extérieur en planche de bois verticale à couvre-joint, une galerie, un revêtement en planche de bois horizontale à clin dans les pignons et des fenêtres dont le modèle imite les fenêtres anciennes à battants à grands carreaux.</p>

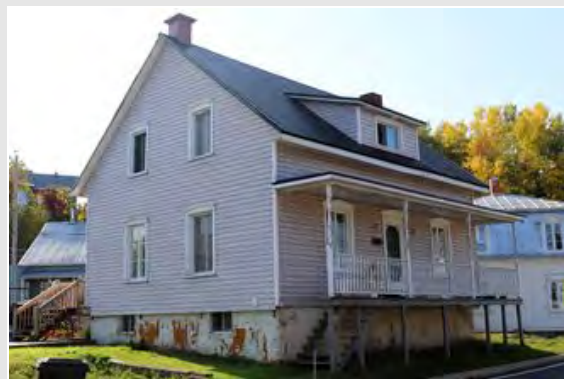
N° 2021_33123_MAVI_8021_02

Adresse		Municipalité
8021	Marie-Victorin (route)	Leclercville (33123)
Dénomination		
Catégorie fonctionnelle		Influence stylistique
Résidentielle	Maison vernaculaire américaine d'un étage et demi	
Matériau de revêtement dominant		Année(s) ou période de construction
Parement moderne (plastique et vinyle)		vers 1890
Statut juridique		Valeur patrimoniale Date rôle 1890
Sans statut		C. Bonne/Forte
Commentaires		
<p>Cette maison construite vers 1890 est représentative du cottage vernaculaire américain. En plus de sa composition et de sa volumétrie, elle a conservé des chambranles, des fenêtres à battants à grands carreaux, une porte ancienne ainsi qu'une galerie couverte avec des poteaux tournés. En revanche, le revêtement de la toiture, le revêtement extérieur et des fenêtres sont récents.</p>

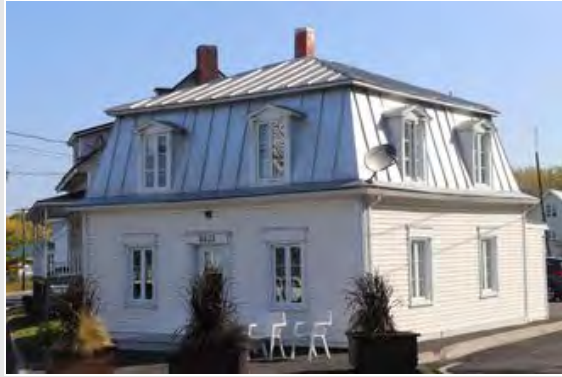
N° 2021_33123_MAVI_8023_08

Adresse		Municipalité	
8023	Marie-Victorin (route)	Leclercville (33123)	
Dénomination			
Catégorie fonctionnelle		Influence stylistique	
Résidentielle		Maison à mansarde à quatre versants	
Matériau de revêtement dominant		Année(s) ou période de construction	
Parement moderne (plastique et vinyle)		entre 1875-1920	
Statut juridique		Valeur patrimoniale	Date rôle 1815
Sans statut		B. Supérieure	
Commentaires			
<p>Probablement construite entre 1875 et 1920, cette résidence est représentative de la maison à mansarde d'influence Second Empire. Elle possède toujours son toit mansardé à quatre versants revêtu de tôle pincée, des chambranles à large linteau et des boiseries ornementales sur les lucarnes. En revanche, le revêtement extérieur en vinyle, la porte et les fenêtres sont contemporains. Dans les années 1930, cette résidence était connue sous le nom de « Chez Napol ». Il s'agissait d'un restaurant et d'une station-service tenu par Napoléon Lemay.</p>

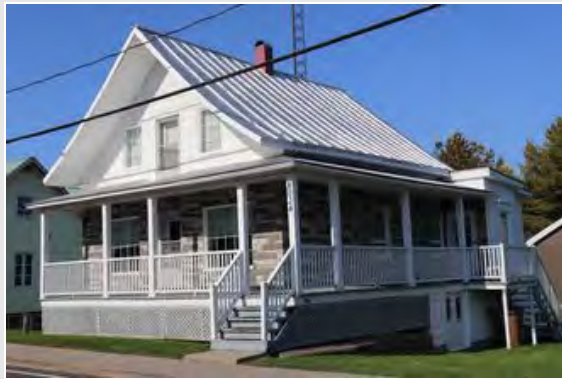
N° 2021_33123_MAVI_8024_08

Adresse		Municipalité	
8024	Marie-Victorin (route)	Leclercville (33123)	
Dénomination			
Catégorie fonctionnelle		Influence stylistique	
Résidentielle		Maison québécoise d'influence néoclassique	
Matériau de revêtement dominant		Année(s) ou période de construction	
Parement moderne (pierre artificielle)		vers 1900	
Statut juridique		Valeur patrimoniale	Date rôle 1900
Sans statut		D. Moyenne	
Commentaires			
<p>Cette maison québécoise d'influence néoclassique conserve sa volumétrie caractéristique avec son plan rectangulaire et son toit à deux versants à base légèrement recourbée, une galerie couverte sur deux façades ainsi que sa composition générale. Un revêtement en tôle pincée sur la toiture et deux portes anciennes, dont l'une est localisée dans le pignon, ont été préservés. En contrepartie, toutes les composantes sont contemporaines. Aucun autre élément ancien n'a été conservé. Ces modifications altèrent l'intérêt patrimonial de la maison. Cette maison possède des similitudes volumétriques à la Maison du gérant (312, rue Agnès-Slayden).</p>

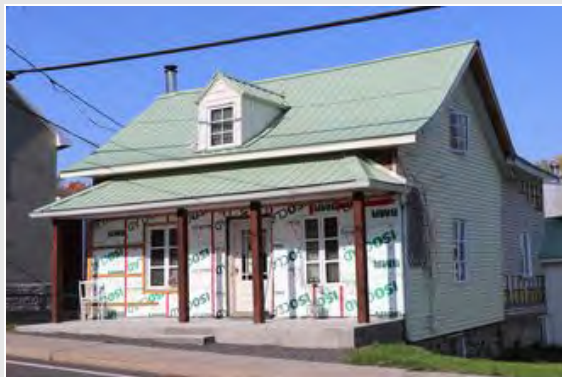
N° 2021_33123_MAVI_8026_08

Adresse		Municipalité	
8026	Marie-Victorin (route)	Leclercville (33123)	
Dénomination			
Catégorie fonctionnelle		Influence stylistique	
Résidentielle		Maison québécoise d'influence néoclassique	
Matériau de revêtement dominant		Année(s) ou période de construction	
Parement moderne (plastique et vinyle)		entre 1830-1900	
Statut juridique		Valeur patrimoniale	Date rôle 1940
Sans statut		D. Moyenne	
Commentaires			
<p>Cette maison québécoise d'influence néoclassique, toujours assise sur des fondations en pierre, a conservé son volume ancien, l'emplacement de ses ouvertures, une galerie couverte en façade et une porte ancienne. En revanche, la quasi totalité de ses composantes d'origine ont été remplacées par des éléments contemporains, ce qui altère son intérêt patrimonial.</p>

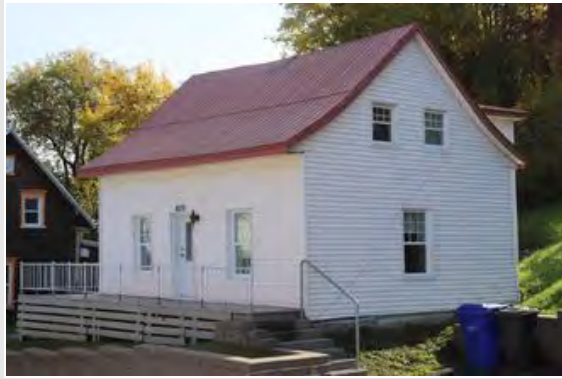
N° 2021_33123_MAVI_8031_08

Adresse		Municipalité
8031	Marie-Victorin (route)	Leclercville (33123)
Dénomination		
Catégorie fonctionnelle		Influence stylistique
Résidentielle	Maison québécoise d'influence néoclassique	
Matériau de revêtement dominant		Année(s) ou période de construction
Parement moderne (plastique et vinyle)		vers 1880
Statut juridique		Valeur patrimoniale Date rôle 1880
Sans statut		D. Moyenne
Commentaires		
<p>Cette maison québécoise d'influence néoclassique a conservé son volume ancien et l'emplacement de ses ouvertures. En revanche, la quasi totalité de ses composantes d'origine ont été remplacées par des éléments contemporains, ce qui altère son intérêt patrimonial.</p>

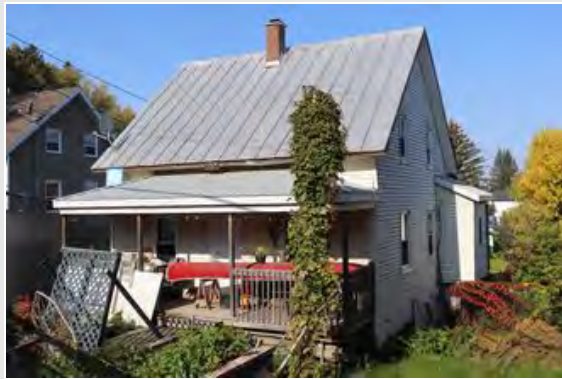
N° 2021_33123_MAVI_8034_08

Adresse		Municipalité
8034	Marie-Victorin (route)	Leclercville (33123)
Dénomination		
Catégorie fonctionnelle		Influence stylistique
Résidentielle	Maison vernaculaire américaine d'un étage et demi	
Matériau de revêtement dominant		Année(s) ou période de construction
Parement moderne (plastique et vinyle)		vers 1896
Statut juridique		Valeur patrimoniale Date rôle 1896
Sans statut		D. Moyenne
Commentaires		
<p>Ce cottage vernaculaire américain a conservé son volume ancien, l'emplacement de ses ouvertures, un revêtement de tôle pincée sur la toiture et une galerie couverte en façade. En revanche, les autres composantes d'origine ont été remplacées par des éléments contemporains, ce qui altère son intérêt patrimonial.</p>

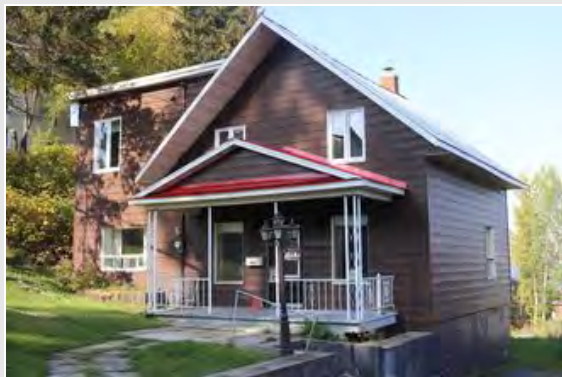
N° 2021_33123_MAVI_8040_08

Adresse		Municipalité
8040	Marie-Victorin (route)	Leclercville (33123)
Dénomination		
Catégorie fonctionnelle		Influence stylistique
Résidentielle	Maison vernaculaire américaine avec pignon en façade	
Matériau de revêtement dominant		Année(s) ou période de construction
Parement moderne (métal)		vers 1900
Statut juridique		Valeur patrimoniale Date rôle 1900
Sans statut		E. Faible
Commentaires		
<p>Ce cottage vernaculaire américain avec pignon en façade n'a conservé que son volume ancien. La quasi totalité de ses composantes d'origine ont été remplacées par des éléments contemporains, ce qui altère grandement son intérêt patrimonial.</p>
