N° 2021_33123_ASJA_0312_08

Adresse	Municipalité
312 Agnès-Slayden (rue)	Leclercville (33123)
Dénomination	
Maison du gérant de la Seigneurie	
Catégorie fonctionnelle	Influence stylistique
Agnès-Slayden (rue)	Architecture pittoresque
Matériau de revêtement dominant	Année(s) ou période de construction
Planche de bois horizontale à clin	vers 1875
Statut juridique	Valeur patrimoniale Date rôle 1875
Sans statut	B. Supérieure
Commentaires	
<p>Construite vers 1875, cette résidence servait à loger les différents administrateurs employés par le seigneur Joly de Lotbinière. Avec ses saillies débordantes ouvertes sur l'extérieur, la demeure est représentative de l'architecture pittoresque. Toujours assise sur des fondations en pierre, cette dernière possède toujours sa composition et sa volumétrie d'origine, un revêtement en planche de bois horizontale à clin décoré de planches cornières. Les ouvertures sont coiffées d'un motif en chapeau de gendarme alors que des dentelles de bois décorent les versants courbés de la toiture et l'entablement de la galerie. Le balcon et la galerie sont fermés d'une balustrade ouvragée. Par ailleurs, la porte principale ancienne encadrée de baies latérales et

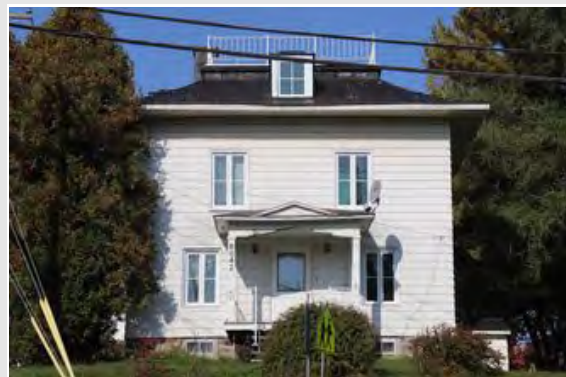
N° 2021_33123_MAVI_8042_01

Adresse		Municipalité
8042	Marie-Victorin (route)	Leclercville (33123)
Dénomination		
Catégorie fonctionnelle		Influence stylistique
Résidentielle	Maison Regency	
Matériau de revêtement dominant		Année(s) ou période de construction
Parement moderne (métal)		vers 1860
Statut juridique		Valeur patrimoniale Date rôle 1860
Sans statut		C. Bonne/forte
Commentaires		
<p>Construit vers 1860, ce cottage Regency de deux étages (typologie rare) possède toujours ses fondations en pierre, sa composition ainsi que sa volumétrie d'origine et un revêtement de tôle pincée sur la toiture. La façade est complétée d'une petite galerie couverte d'un auvent décoré d'un fronton et d'en entablement découpé en gradin. La porte de l'entrée principale est en bois. En revanche, le revêtement extérieur et les fenêtres sont contemporains. Le bâtiment possède un excellent potentiel de mise en valeur en raison de son architecture particulière et de sa position enviable.</p>

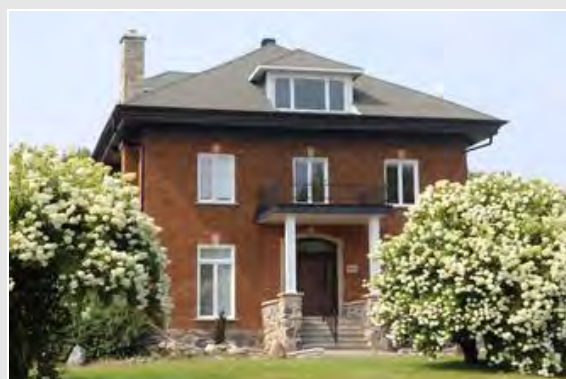
N° 2021_33123_MAVI_8046_01

Adresse		Municipalité
8046	Marie-Victorin (route)	Leclercville (33123)
Dénomination		
Manoir Leclercville		
Catégorie fonctionnelle		Influence stylistique
Résidentielle	Maison cubique	
Matériau de revêtement dominant		Année(s) ou période de construction
Brique		en 1925
Statut juridique		Valeur patrimoniale Date rôle 1900
Sans statut		B. Supérieure
Commentaires		
<p>Cette maison fut construite en 1925 pour Hervé Parrot, descendant de la famille Parrot de Leclercville. La résidence est ensuite convertie en gîte touristique, nommé le Manoir Leclercville, où logeaient les artistes en spectacle à la salle municipale ainsi qu'une clientèle citadine attirée pour la qualité de sa cuisine et la beauté de sa plage de sable. La résidence possède toujours sa composition et sa volumétrie ancienne. Elle se démarque également par la préservation d'un revêtement en brique décoré de bandeaux et de plate-bandes de brique. Les ouvertures sont coiffées d'une clef de voûte alors que la porte de l'entrée principale, encadrée de baies latérales et surmontée d'une imposte, est flanquée de chambranles de pierre qui s'apparentent à un portail. Le balcon est fermé d'une balustrade en fer forgé. Le revêtement de la toiture et les fenêtres sont de facture contemporaine.</p>

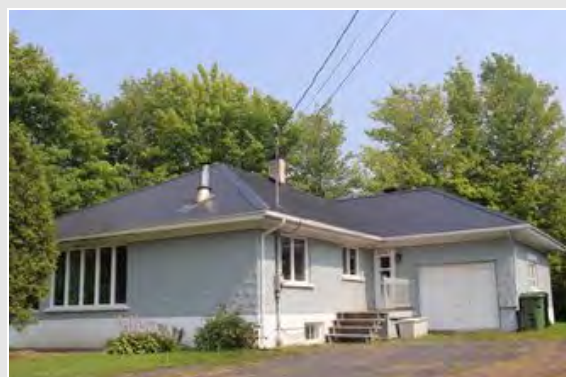
N° 2021_33123_MAVI_8047_08

Adresse		Municipalité
8047	Marie-Victorin (route)	Leclercville (33123)
Dénomination		
Catégorie fonctionnelle		Influence stylistique
Résidentielle	Maison vernaculaire américaine à quatre versants	
Matériau de revêtement dominant		Année(s) ou période de construction
Crépi ou enduit		vers 1959
Statut juridique		Valeur patrimoniale Date rôle 1959
Sans statut		D. Moyenne
Commentaires		
<p>Ce cottage vernaculaire américain à quatre versants a conservé son volume ancien, l'emplacement de ses ouvertures et des portes probablement d'origine. En revanche, la quasi totalité des autres composantes d'origine ont été remplacées par des éléments contemporains, ce qui altère son intérêt patrimonial.</p>

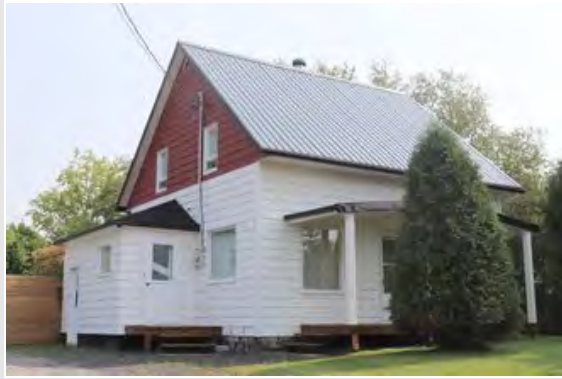
N° 2021_33123_MAVI_8049_02

Adresse		Municipalité	
8049	Marie-Victorin (route)	Leclercville (33123)	
Dénomination			
Catégorie fonctionnelle		Influence stylistique	
Résidentielle	Maison vernaculaire américaine d'un étage et demi		
Matériau de revêtement dominant		Année(s) ou période de construction	
Parement moderne (métal)		vers 1906	
Statut juridique		Valeur patrimoniale	Date rôle 1906
Sans statut		D. Moyenne	
Commentaires			
Ce cottage vernaculaire américain a conservé son volume ancien et l'emplacement de ses ouvertures. En revanche, la quasi totalité de ses composantes d'origine ont été remplacées par des éléments contemporains, ce qui altère son intérêt patrimonial.

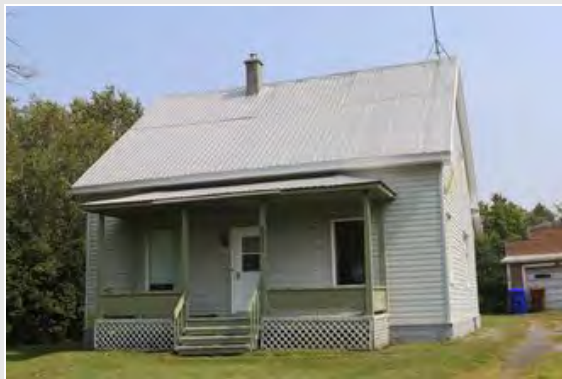
N° 2021_33123_MAVI_8051_01

Adresse		Municipalité	
8051	Marie-Victorin (route)	Leclercville (33123)	
Dénomination			
Catégorie fonctionnelle		Influence stylistique	
Résidentielle	Maison vernaculaire américaine d'un étage et demi		
Matériau de revêtement dominant		Année(s) ou période de construction	
Parement moderne (plastique et vinyle)		vers 1921	
Statut juridique		Valeur patrimoniale	Date rôle 1921
Sans statut		D. Moyenne	
Commentaires			
Ce cottage vernaculaire américain a conservé son volume ancien, l'emplacement de ses ouvertures et une galerie couverte en façade. En revanche, la quasi totalité de ses composantes d'origine ont été remplacées par des éléments contemporains, ce qui altère son intérêt patrimonial.

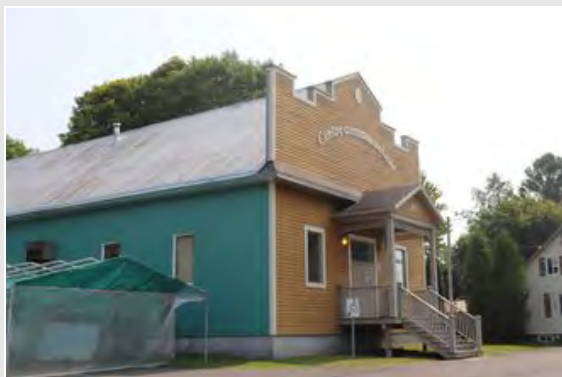
N° 2021_33123_MAVI_8053_02

Adresse		Municipalité	
8053 - 8055	Marie-Victorin (route)	Leclercville (33123)	
Dénomination			
Centre communautaire			
Catégorie fonctionnelle		Influence stylistique	
Institutionnelle et publique	Maison Boomtown		
Matériau de revêtement dominant		Année(s) ou période de construction	
Planche de bois horizontale à clin		en 1937	
Statut juridique		Valeur patrimoniale	Date rôle 1983
Sans statut		D. Moyenne	
Commentaires			
Ce centre communautaire est construit en 1937 grâce à des subventions gouvernementales données pour combattre le chômage engendré par la crise économique. Dans les années 1940 et 1950, des troupes de théâtre et de variétés, telles les Compagnons de St-Laurent du père Legault, la troupe de Jean Grimaldi ainsi que d'autres artistes reconnus comme Ti-Blanc Richard et sa fille Michèle, se sont présentés en spectacle dans cette salle. D'influence Boomtown, ce bâtiment a conservé sa volumétrie et sa composition d'origine avec son parapet d'influence Boomtown. Un revêtement récent en planche de bois horizontale à clin a été installé sur la façade principale. Les portes, les fenêtres et le revêtement de tôle profilée sont contemporains.

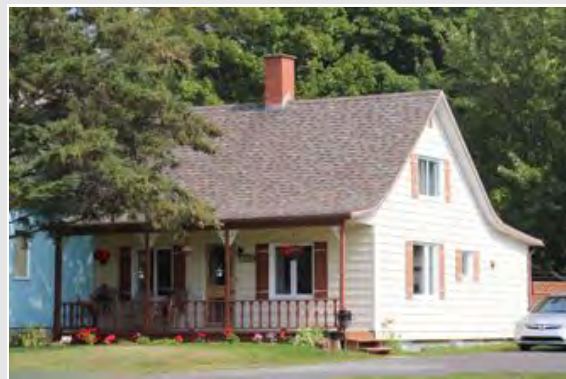
N° 2021_33123_MAVI_8057_08

Adresse		Municipalité	
8057	Marie-Victorin (route)	Leclercville (33123)	
Dénomination			
Catégorie fonctionnelle		Influence stylistique	
Résidentielle		Maison québécoise d'influence néoclassique	
Matériau de revêtement dominant		Année(s) ou période de construction	
Parement moderne (métal)		vers 1850	
Statut juridique		Valeur patrimoniale	Date rôle 1850
Sans statut		D. Moyenne	
Commentaires			
Cette maison québécoise d'influence néoclassique a conservé son volume ancien et l'emplacement de ses ouvertures. En revanche, la quasi totalité de ses composantes d'origine ont été remplacées par des éléments contemporains, ce qui altère son intérêt patrimonial. De plus, la volumétrie reste altérée par un agrandissement vers l'arrière et les dimensions d'origine de certaines fenêtres ont été modifiées.

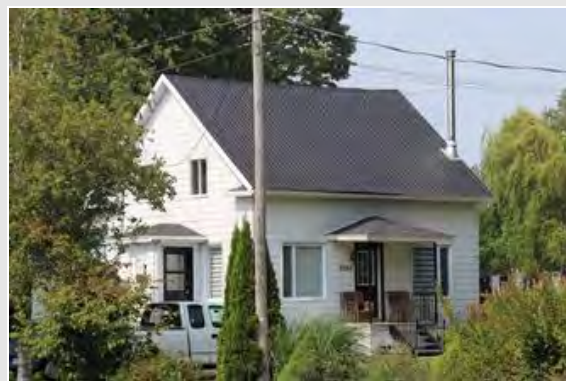
N° 2021_33123_MAVI_8060_02

Adresse		Municipalité	
8060	Marie-Victorin (route)	Leclercville (33123)	
Dénomination			
Catégorie fonctionnelle		Influence stylistique	
Résidentielle		Maison vernaculaire américaine d'un étage et demi	
Matériau de revêtement dominant		Année(s) ou période de construction	
Parement moderne (métal)		vers 1910	
Statut juridique		Valeur patrimoniale	Date rôle 1910
Sans statut		E. Faible	
Commentaires			
Ce cottage vernaculaire américain n'a conservé que son volume ancien et des retours de corniche. La quasi totalité de ses composantes d'origine ont été remplacées par des éléments contemporains, ce qui altère grandement son intérêt patrimonial. De plus, les dimensions d'origine des fenêtres de la façade principale ont été modifiées.			
Au moment de l'inventaire, une demande de démolition a été déposée pour ce bâtiment.

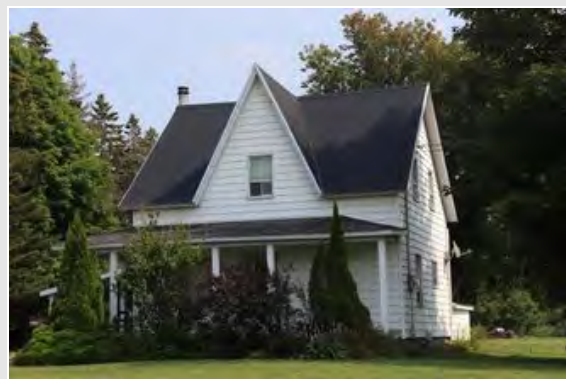
N° 2021_33123_MAVI_8063_08

Adresse		Municipalité	
8063	Marie-Victorin (route)	Leclercville (33123)	
Dénomination			
Catégorie fonctionnelle		Influence stylistique	
Résidentielle		Maison vernaculaire américaine à lucarne-pignon	
Matériau de revêtement dominant		Année(s) ou période de construction	
Parement moderne (métal)		vers 1900	
Statut juridique		Valeur patrimoniale	Date rôle 1900
Sans statut		D. Moyenne	
Commentaires			
Ce cottage vernaculaire américain avec lucarne-pignon a conservé son volume ancien, l'emplacement de ses ouvertures et une galerie couverte en façade. En revanche, la quasi totalité de ses composantes d'origine ont été remplacées par des éléments contemporains, ce qui altère son intérêt patrimonial.

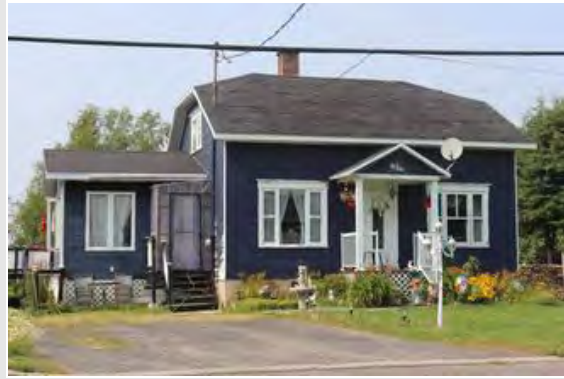
N° 2021_33123_MAVI_8066_02

Adresse		Municipalité
8066	Marie-Victorin (route)	Leclercville (33123)
Dénomination		
Catégorie fonctionnelle		Influence stylistique
Résidentielle	Maison vernaculaire américaine à demi-croupes	
Matériau de revêtement dominant		Année(s) ou période de construction
Bardeau d'amiante-ciment rectangulaire		vers 1954
Statut juridique		Valeur patrimoniale
Sans statut		Date rôle 1954
D. Moyenne		
Commentaires		
<p>Ce cottage vernaculaire américain a conservé son volume ancien, l'emplacement de ses ouvertures et un revêtement en bardeau d'amiante-ciment rectangulaire complété de chambranles. On retrouve également des fenêtres d'origine à guillotine en bois et une porte en bois également d'origine. Les garde-corps, le revêtement en bardeau d'asphalte de la toiture et de l'auvent ainsi que le volume annexe revêtu de fibre de bois pressé avec ses fenêtres sont contemporains.</p>

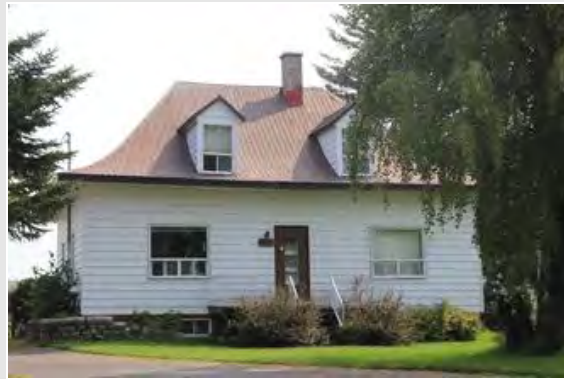
N° 2021_33123_MAVI_8071_01

Adresse		Municipalité
8071	Marie-Victorin (route)	Leclercville (33123)
Dénomination		
Catégorie fonctionnelle		Influence stylistique
Résidentielle	Maison Regency	
Matériau de revêtement dominant		Année(s) ou période de construction
Parement moderne (métal)		vers 1880
Statut juridique		Valeur patrimoniale
Sans statut		Date rôle 1880
D. Moyenne		
Commentaires		
<p>Cette maison est représentative du cottage Regency. Si sa volumétrie a été conservée, en revanche, la composition de la façade a été altérée. À l'origine, on devait y voir une ouverture de porte au centre de la façade avec deux fenêtres de chaque côté de la porte. De plus, toutes les composantes anciennes ont été remplacées par des éléments contemporains. Par ailleurs, le programme décoratif d'origine, probablement composé de chambranles, d'un portail néoclassique et de planches cornières, a été supprimé.</p>

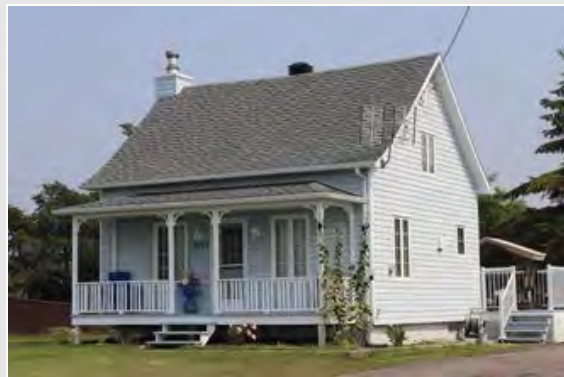
N° 2021_33123_MAVI_8077_08

Adresse		Municipalité
8077	Marie-Victorin (route)	Leclercville (33123)
Dénomination		
Catégorie fonctionnelle		Influence stylistique
Résidentielle	Maison québécoise d'influence néoclassique	
Matériau de revêtement dominant		Année(s) ou période de construction
Parement moderne (plastique et vinyle)		vers 1900
Statut juridique		Valeur patrimoniale
Sans statut		Date rôle 1900
D. Moyenne		
Commentaires		
<p>Cette maison québécoise d'influence néoclassique a conservé son volume ancien, l'emplacement de ses ouvertures et une galerie couverte en façade. La galerie est ornée d'aiseliers et complétée d'une balustrade. En revanche, la quasi totalité de ses composantes d'origine ont été remplacées par des éléments contemporains, ce qui altère son intérêt patrimonial.</p>

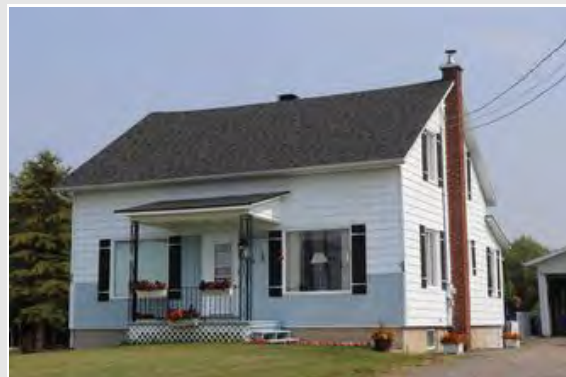
N° 2021_33123_MAVI_8079_08

Adresse		Municipalité
8079	Marie-Victorin (route)	Leclercville (33123)
Dénomination		
Catégorie fonctionnelle		Influence stylistique
Résidentielle	Maison vernaculaire américaine d'un étage et demi	
Matériau de revêtement dominant		Année(s) ou période de construction
Parement moderne (métal)		vers 1900
Statut juridique		Valeur patrimoniale Date rôle 1900
Sans statut		E. Faible
Commentaires		
Ce cottage vernaculaire américain n'a conservé que son volume ancien et des garde-corps en fer ornemental. La quasi totalité de ses composantes d'origine ont été remplacées par des éléments contemporains, ce qui altère grandement son intérêt patrimonial. De plus, les dimensions d'origine des fenêtres de la façade principale ont été modifiées.

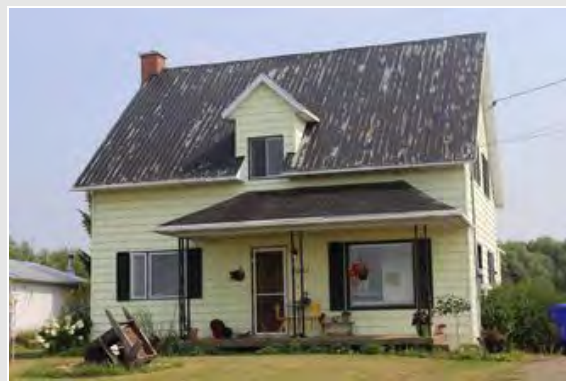
N° 2021_33123_MAVI_8081_08

Adresse		Municipalité
8081	Marie-Victorin (route)	Leclercville (33123)
Dénomination		
Catégorie fonctionnelle		Influence stylistique
Résidentielle	Maison vernaculaire américaine d'un étage et demi	
Matériau de revêtement dominant		Année(s) ou période de construction
Parement moderne (métal)		vers 1931
Statut juridique		Valeur patrimoniale Date rôle 1931
Sans statut		E. Faible
Commentaires		
Ce cottage vernaculaire américain n'a conservé que son volume ancien et des poteaux de galerie en fer ornemental. La quasi totalité de ses composantes d'origine ont été remplacées par des éléments contemporains, ce qui altère grandement son intérêt patrimonial. De plus, les dimensions d'origine des fenêtres de la façade principale ont été modifiées.

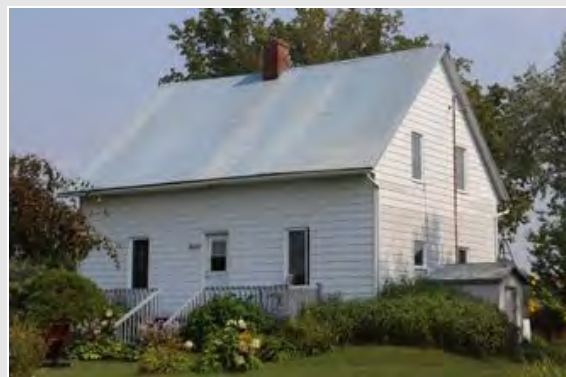
N° 2021_33123_MAVI_8089_08

Adresse		Municipalité
8089	Marie-Victorin (route)	Leclercville (33123)
Dénomination		
Catégorie fonctionnelle		Influence stylistique
Résidentielle	Maison vernaculaire américaine d'un étage et demi	
Matériau de revêtement dominant		Année(s) ou période de construction
Parement moderne (métal)		vers 1945
Statut juridique		Valeur patrimoniale Date rôle 1945
Sans statut		E. Faible
Commentaires		
Ce cottage vernaculaire américain n'a conservé que son volume ancien. La quasi totalité de ses composantes d'origine ont été remplacées par des éléments contemporains, ce qui altère grandement son intérêt patrimonial. De plus, les dimensions d'origine des fenêtres de la façade principale ont été modifiées.

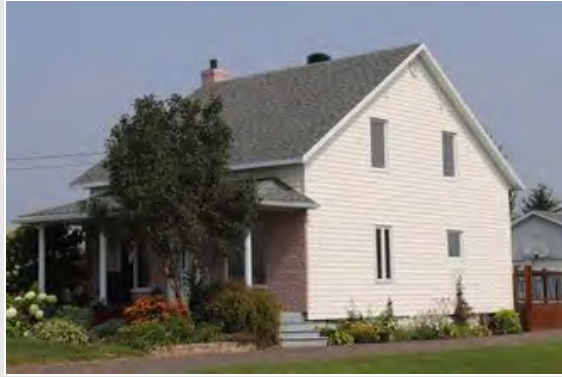
N° 2021_33123_MAVI_8099_08

Adresse		Municipalité
8099	Marie-Victorin (route)	Leclercville (33123)
Dénomination		
Catégorie fonctionnelle		Influence stylistique
Résidentielle	Maison vernaculaire américaine d'un étage et demi	
Matériau de revêtement dominant		Année(s) ou période de construction
Brique de béton		vers 1900
Statut juridique		Valeur patrimoniale Date rôle 1900
Sans statut		E. Faible
Commentaires		
Ce cottage vernaculaire américain n'a conservé que son volume ancien et une galerie couverte. La quasi totalité de ses composantes d'origine ont été remplacées par des éléments contemporains, ce qui altère grandement son intérêt patrimonial. De plus, les dimensions d'origine des fenêtres de la façade principale ont été modifiées.

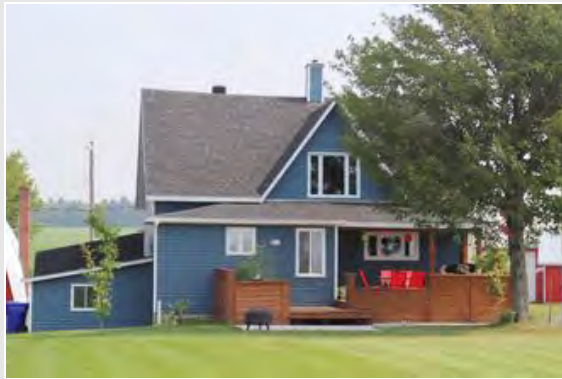
N° 2021_33123_MAVI_8101_01

Adresse		Municipalité
8101	Marie-Victorin (route)	Leclercville (33123)
Dénomination		
Catégorie fonctionnelle		Influence stylistique
Résidentielle	Maison vernaculaire américaine à lucarne-pignon	
Matériau de revêtement dominant		Année(s) ou période de construction
Parement moderne (plastique et vinyle)		vers 1880
Statut juridique		Valeur patrimoniale Date rôle 1880
Sans statut		D. Moyenne
Commentaires		
Ce cottage vernaculaire américain avec lucarne-pignon a conservé sa volumétrie. En revanche, il n'a conservé aucune composante d'origine. Tous les éléments anciens ont été remplacés par des composantes contemporaines. Ces transformations altèrent grandement l'intérêt patrimonial de la maison. De plus, la composition de la façade a été passablement modifiée.

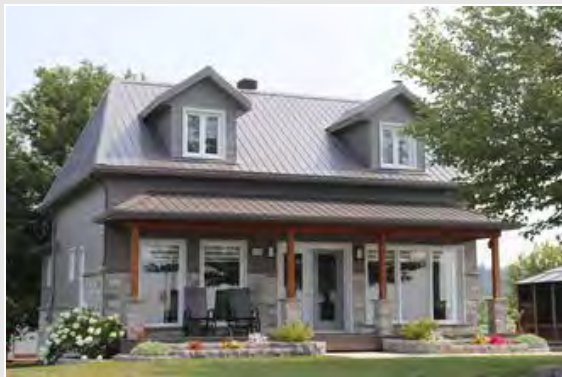
N° 2021_33123_MAVI_8105_02

Adresse		Municipalité
8105	Marie-Victorin (route)	Leclercville (33123)
Dénomination		
Catégorie fonctionnelle		Influence stylistique
Résidentielle	Maison vernaculaire américaine d'un étage et demi	
Matériau de revêtement dominant		Année(s) ou période de construction
Parement moderne (pierre artificielle)		vers 1918
Statut juridique		Valeur patrimoniale Date rôle 1918
Sans statut		E. Faible
Commentaires		
Ce cottage vernaculaire américain n'a conservé aucune composante d'origine. Tous les éléments anciens ont été remplacés par des composantes contemporaines. De plus, la composition et la volumétrie d'origine ont été passablement modifiées. Toutes ces transformations altèrent grandement l'intérêt patrimonial de la maison.

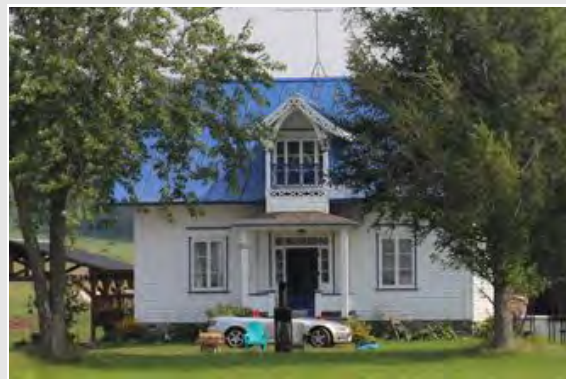
N° 2021_33123_MAVI_8121_01

Adresse		Municipalité
8121	Marie-Victorin (route)	Leclercville (33123)
Dénomination		
Maison Legendre-Parrot		
Catégorie fonctionnelle		Influence stylistique
Résidentielle	Maison québécoise d'influence néoclassique	
Matériau de revêtement dominant		Année(s) ou période de construction
Planche de bois horizontale à clin		vers 1881
Statut juridique		Valeur patrimoniale Date rôle 1881
Sans statut		B. Supérieure
Commentaires		
<p>Cette maison érigée vers 1881, bien assise sur des fondations en pierre, est issue du modèle de la maison québécoise d'influence néoclassique qui se reconnaît à sa toiture à deux versants légèrement recourbés. La maison est revêtue d'un revêtement en planche de bois horizontale à feuillure complétée de chambranles à large linteau et de planches cornières alors qu'un revêtement en tôle traditionnelle recouvre la toiture. Une lucarne-balcon décoré de boiserie ornementale, des fenêtres à battants à grands carreaux et une porte à panneaux ancienne encadrée de baies latérales et surmontée d'une imposte ont été conservées. Par ailleurs, la volumétrie ancienne et l'emplacement des ouvertures ont également été préservés. Toutes ces composantes rehaussent le cachet ancien de la demeure.</p>

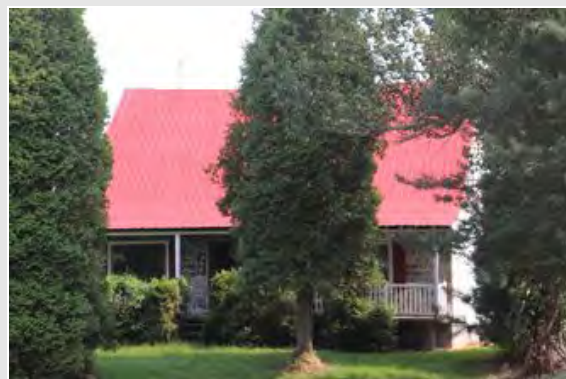
N° 2021_33123_MAVI_8131_01

Adresse		Municipalité
8131	Marie-Victorin (route)	Leclercville (33123)
Dénomination		
Catégorie fonctionnelle		Influence stylistique
Résidentielle	Maison québécoise d'influence néoclassique	
Matériau de revêtement dominant		Année(s) ou période de construction
Parement moderne (pierre artificielle)		entre 1830-1900
Statut juridique		Valeur patrimoniale Date rôle 1910
Sans statut		D. Moyenne
Commentaires		
<p>Cette maison québécoise d'influence néoclassique a conservé son volume ancien et ses larmiers courbés caractéristiques de ce style. En revanche, la quasi totalité de ses composantes d'origine ont été remplacées par des éléments contemporains, ce qui altère son intérêt patrimonial. De plus, les dimensions d'origine de certaines fenêtres ont été modifiées.</p>

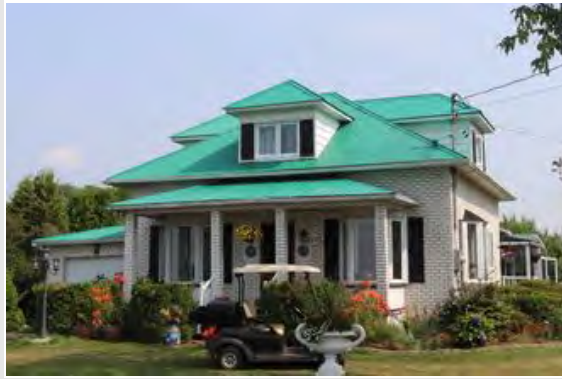
N° 2021_33123_MAVI_8139_08

Adresse		Municipalité	
8139	Marie-Victorin (route)	Leclercville (33123)	
Dénomination			
Catégorie fonctionnelle		Influence stylistique	
Résidentielle		Maison vernaculaire américaine à quatre versants	
Matériau de revêtement dominant		Année(s) ou période de construction	
Brique		vers 1955	
Statut juridique		Valeur patrimoniale	Date rôle 1955
Sans statut		D. Moyenne	
Commentaires			
Ce cottage vernaculaire américain à quatre versants a conservé son volume ancien, l'emplacement de ses ouvertures et une galerie couverte en façade. En revanche, la quasi totalité de ses composantes d'origine ont été remplacées par des éléments contemporains, ce qui altère son intérêt patrimonial.

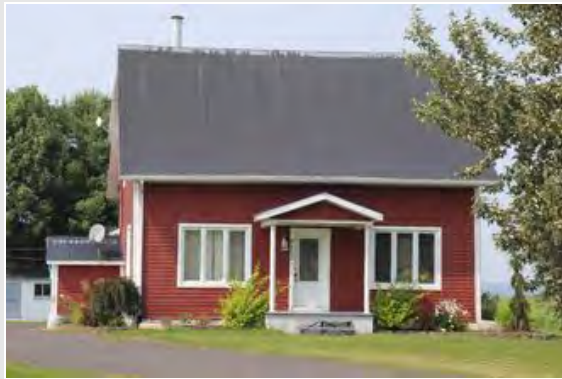
N° 2021_33123_MAVI_8152_01

Adresse		Municipalité	
8152	Marie-Victorin (route)	Leclercville (33123)	
Dénomination			
Catégorie fonctionnelle		Influence stylistique	
Résidentielle		Maison vernaculaire américaine d'un étage et demi	
Matériau de revêtement dominant		Année(s) ou période de construction	
Parement moderne (plastique et vinyle)		vers 1881	
Statut juridique		Valeur patrimoniale	Date rôle 1881
Sans statut		E. Faible	
Commentaires			
Ce cottage vernaculaire américain n'a conservé que son volume ancien. La quasi totalité de ses composantes d'origine ont été remplacées par des éléments contemporains, ce qui altère grandement son intérêt patrimonial. De plus, les dimensions d'origine des fenêtres de la façade principale ont été modifiées.

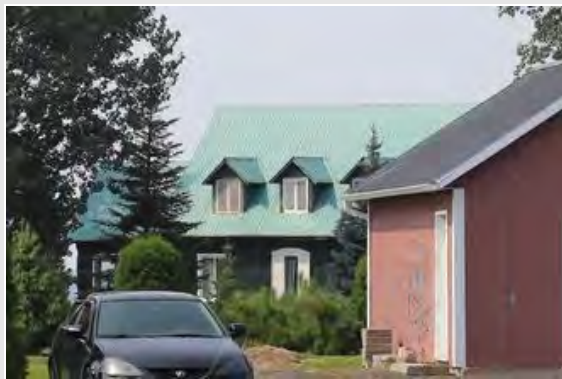
N° 2021_33123_MAVI_8154_08

Adresse		Municipalité	
8154	Marie-Victorin (route)	Leclercville (33123)	
Dénomination			
Catégorie fonctionnelle		Influence stylistique	
Résidentielle		Maison québécoise d'influence néoclassique	
Matériau de revêtement dominant		Année(s) ou période de construction	
Planche de bois verticale		vers 1981	
Statut juridique		Valeur patrimoniale	Date rôle 1981
Sans statut		D. Moyenne	
Commentaires			
Implantée sur le bord de la falaise, cette maison pourrait être une reconstitution d'une demeure ancienne. Ancienne ou non, cette dernière ne possède pas une valeur patrimoniale élevée. Aucune composante ancienne ne semble se trouver sur cette maison.

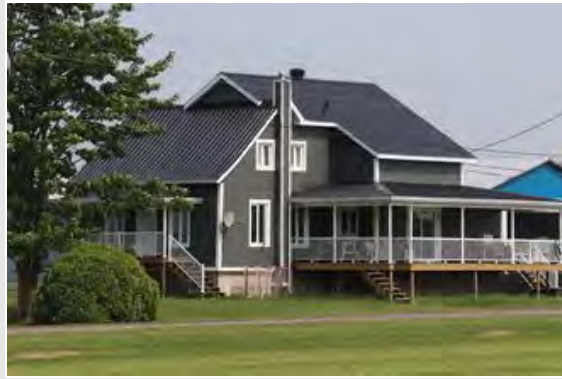
N° 2021_33123_MAVI_8173_08

Adresse		Municipalité
8173	Marie-Victorin (route)	Leclercville (33123)
Dénomination		
Catégorie fonctionnelle		Influence stylistique
Résidentielle	Maison québécoise d'influence néoclassique	
Matériau de revêtement dominant		Année(s) ou période de construction
Parement moderne (fibre de bois pressé)		vers 1880
Statut juridique		Valeur patrimoniale Date rôle 1880
Sans statut		E. Faible
Commentaires		
<p>Cette maison québécoise d'influence néoclassique a perdu presque la totalité de ses composantes d'origine. De plus, la composition et la volumétrie d'origine ont été passablement modifiées. Ces transformations altèrent grandement l'intérêt patrimonial de la maison.</p>

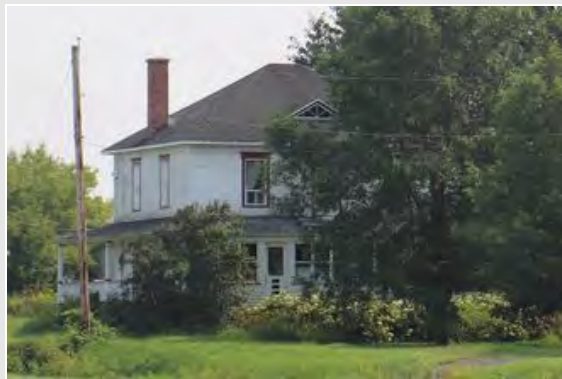
N° 2021_33123_MAVI_8181_02

Adresse		Municipalité
8181	Marie-Victorin (route)	Leclercville (33123)
Dénomination		
Catégorie fonctionnelle		Influence stylistique
Résidentielle	Maison cubique	
Matériau de revêtement dominant		Année(s) ou période de construction
Bardeau d'amiante-ciment alvéolé		vers 1923
Statut juridique		Valeur patrimoniale Date rôle 1923
Sans statut		B. Supérieure
Commentaires		
<p>Cette maison issue du courant cubique, érigée vers 1923, possède toujours sa composition et sa volumétrie ancienne. Un revêtement en bardeau d'amiante-ciment alvéolé complété de chambranles et de planches cornières a également été conservé. La toiture est coiffée d'une lucarne triangulaire éclairée par une fenêtre fixe ancienne. Une galerie couverte avec des piliers ainsi qu'une véranda ferment les façades principale et latérale gauche. Des fenêtres anciennes en bois et une porte en bois à panneaux ont été préservées. Des fenêtres, un revêtement de tôle profilée sur la véranda et un revêtement en bardeau d'asphalte sur la toiture sont de facture contemporaine.</p>

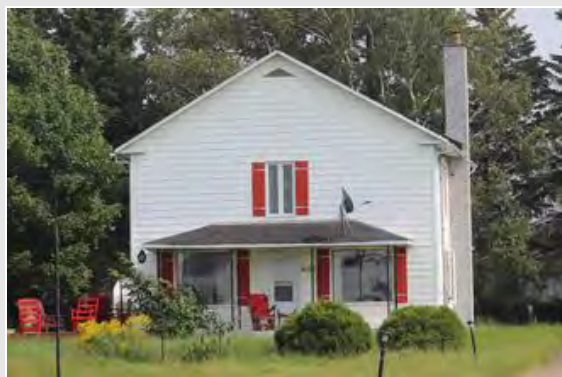
N° 2021_33123_MAVI_8187_01

Adresse		Municipalité
8187	Marie-Victorin (route)	Leclercville (33123)
Dénomination		
Catégorie fonctionnelle		Influence stylistique
Résidentielle	Maison vernaculaire américaine avec pignon en façade	
Matériau de revêtement dominant		Année(s) ou période de construction
Parement moderne (métal)		vers 1938
Statut juridique		Valeur patrimoniale Date rôle 1938
Sans statut		E. Faible
Commentaires		
<p>Ce cottage vernaculaire américain avec pignon en façade n'a conservé que son volume ancien. La quasi totalité de ses composantes d'origine ont été remplacées par des éléments contemporains, ce qui altère grandement son intérêt patrimonial.</p>

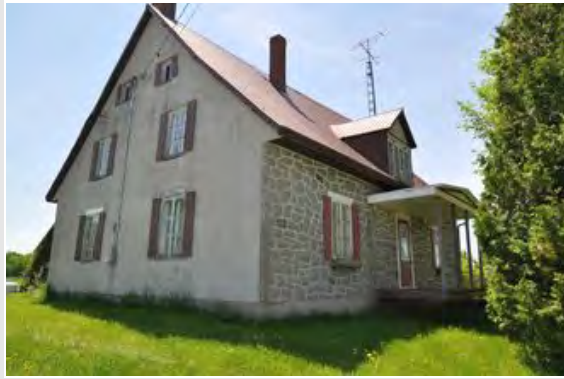
N° 2015_33123_MAVI_8193_02

Adresse		Municipalité
8193	Marie-Victorin (route)	Leclercville (33123)
Dénomination		
Catégorie fonctionnelle		Influence stylistique
Résidentielle	Maison franco-québécoise	
Matériau de revêtement dominant		Année(s) ou période de construction
Crépi ou enduit	entre 1800-1850	
Statut juridique		Valeur patrimoniale Date rôle 1881
Sans statut		B. Supérieure
Commentaires		
<p>Cette maison probablement érigée au cours de la première tranche du 19e siècle est issue du modèle de la maison de transition franco-québécoise. La résidence est revêtue d'un revêtement en crépi et possède des fenêtres à battants à grands carreaux ainsi qu'une porte à panneaux ancienne. Par ailleurs, la volumétrie ancienne et l'emplacement des ouvertures ont également été préservés de même qu'une lucarne centrale garnie de fenêtres anciennes juxtaposées. La toiture est revêtue de tôle profilée. La terre sur laquelle se trouve la maison est occupée dès 1750 et habitée par une famille Lemay, probablement arrivée vers 1790. Cinq générations de Lemay s'y succèdent jusqu'à son acquisition vers les années 1930 par Arcadius L'Hérault pour ses deux fils dont Edgar qui y éleva 18 enfants.</p>

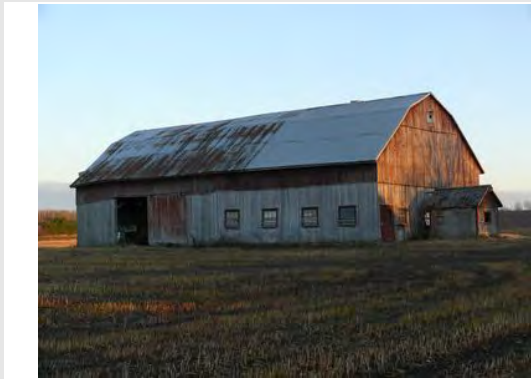
N° 2017_33123_MAVI_8193_08

Adresse		Municipalité
8193	Marie-Victorin (route)	Leclercville (33123)
Dénomination		
Catégorie fonctionnelle		Influence stylistique
Agricole	grange-étable à toit brisé	
Matériau de revêtement dominant		Année(s) ou période de construction
Planche de bois verticale	entre 1900-1950	
Statut juridique		Valeur patrimoniale Date rôle
Sans statut		C. Bonne/forte
Commentaires		
<p>Dans la campagne de Leclercville, vers l'entrée du village, face au fleuve et près d'une maison ancienne. Grange-étable à toit brisé, greffée d'un intéressant petit bâtiment en bois, probablement une ancienne laiterie. Bonne authenticité: revêtement de planches de bois verticales, porte coulissante en bois, fenêtres en bois à carreaux, porte piétonne à claire-voie, chambranles, couleurs rouge et blanche. Transformation : tôle profilée sur le toit. Sert encore à remiser de la machinerie agricole. Toutes les composantes en bois manquent de peinture et devraient être repeintes ou teintes pour assurer leur préservation.</p>

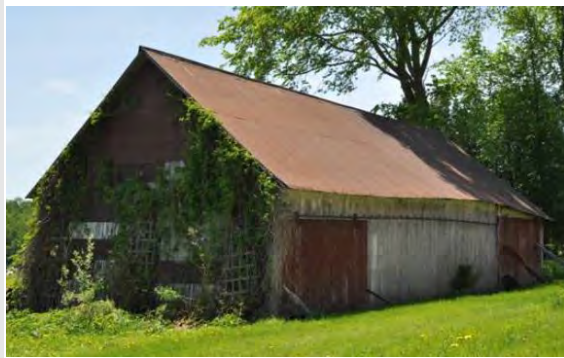
Adresse		Municipalité
8193	Marie-Victorin (route)	Leclercville (33123)
Dénomination		
Catégorie fonctionnelle		Influence stylistique
Agricole	hangar à toit à deux versants droits	
Matériau de revêtement dominant		Année(s) ou période de construction
Planche de bois verticale	entre 1850-1930	
Statut juridique		Valeur patrimoniale Date rôle
Sans statut		C. Bonne/forte
Commentaires		
<p>Dans la campagne de Leclercville, vers l'entrée du village, face au fleuve et bien cachée derrière la maison des grands-parents de Jérôme Lemay. Hangar à toit à deux versants droits. Bonne authenticité : revêtement de planches de bois verticales, porte coulissante en bois, couleurs rouge et blanche. Transformation : tôle profilée sur la toiture. Ce bâtiment n'avait pas été repéré lors des travaux sur le terrain..</p>

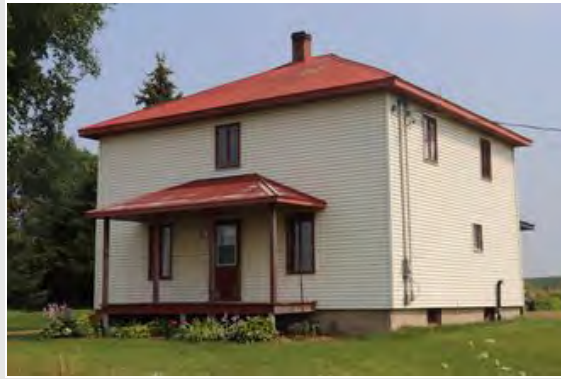
N° 2021_33123_MAVI_8197_08

Adresse		Municipalité
8197	Marie-Victorin (route)	Leclercville (33123)
Dénomination		
Catégorie fonctionnelle		Influence stylistique
Résidentielle	Maison cubique	
Matériau de revêtement dominant		Année(s) ou période de construction
Parement moderne (plastique et vinyle)		vers 1938
Statut juridique		Valeur patrimoniale Date rôle 1938
Sans statut		E. Faible
Commentaires		
<p>Cette maison issue du courant cubique n'a conservé que son volume ancien et l'emplacement des ouvertures. La quasi totalité de ses composantes d'origine ont été remplacées par des éléments contemporains, ce qui altère grandement son intérêt patrimonial.</p>

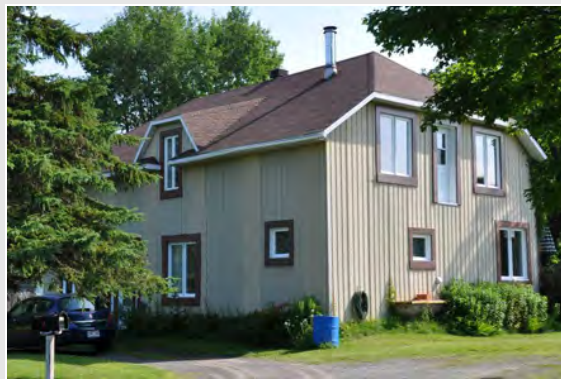
N° 2015_33123_MPOR_0145_08

Adresse		Municipalité
145	Moulin-du-Portage (route du)	Leclercville (33123)
Dénomination		
Ancienne beurrerie		
Catégorie fonctionnelle		Influence stylistique
Industrielle	Maison vernaculaire américaine à demi-croupes	
Matériau de revêtement dominant		Année(s) ou période de construction
Tôle profilée		vers 1947
Statut juridique		Valeur patrimoniale Date rôle 1947
Sans statut		D. Moyenne
Commentaires		
<p>Ce bâtiment représentatif du cottage vernaculaire américain avec demi-croupes est une ancienne beurrerie construite dans les années 1940. Cette beurrerie est fondée en coopérative par les agriculteurs de Leclercville. Le beurrier Charles-Auguste Lemay y loge avec sa famille. Celle-ci est opérée jusqu'à la fin des années 1960. Le bâtiment a conservé sa toiture caractéristique et sa volumétrie, mais toutes les composantes sont contemporaines.</p>

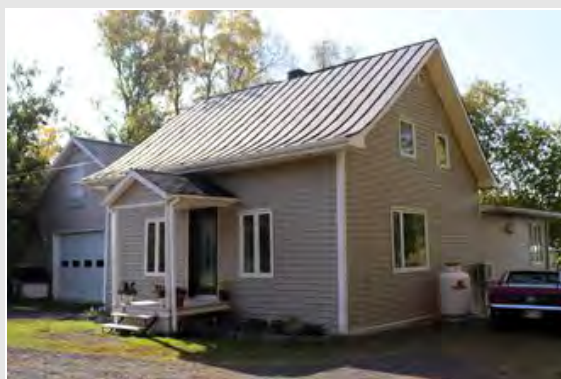
N° 2021_33123_PONT_0252_08

Adresse		Municipalité
252	Pont (rue du)	Leclercville (33123)
Dénomination		
Catégorie fonctionnelle		Influence stylistique
Résidentielle	Maison québécoise d'influence néoclassique	
Matériau de revêtement dominant		Année(s) ou période de construction
Parement moderne (plastique et vinyle)		vers 1824
Statut juridique		Valeur patrimoniale Date rôle 1824
Sans statut		D. Moyenne
Commentaires		
<p>Cette maison québécoise d'influence néoclassique conserve sa volumétrie caractéristique avec son plan rectangulaire et son toit à deux versants à base légèrement recourbée ainsi que sa composition générale. Un revêtement en tôle pincée a été préservé sur la toiture. En contrepartie, toutes les autres composantes sont contemporaines. Aucun élément ancien n'a été conservé. Ces modifications altèrent l'intérêt patrimonial de la maison.</p>

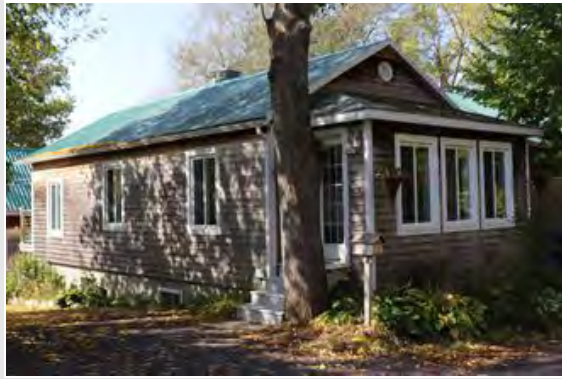
N° 2021_33123_PONT_0253_02

Adresse		Municipalité	
253	Pont (rue du)	Leclercville (33123)	
Dénomination			
Catégorie fonctionnelle		Influence stylistique	
Résidentielle		Maison de villégiature	
Matériau de revêtement dominant		Année(s) ou période de construction	
Bardeau de bois		vers 1950	
Statut juridique		Valeur patrimoniale	Date rôle 1950
Sans statut		D. Moyenne	
Commentaires			
<p>Construite vers 1950 à proximité de la rivière du Chêne, cette maison probablement érigée pour servir de chalet s'inscrit dans l'architecture de villégiature. Elle possède toujours sa volumétrie, l'emplacement de ses ouvertures, une véranda et un revêtement en bardeau de bois. En revanche, le revêtement de la toiture, les fenêtres et la porte sont contemporains.</p>

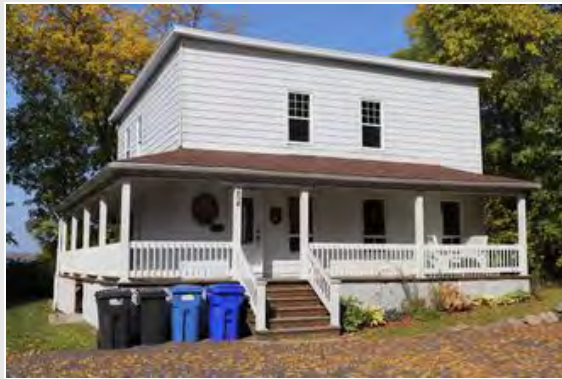
N° 2021_33123_PONT_0254_02

Adresse		Municipalité	
254	Pont (rue du)	Leclercville (33123)	
Dénomination			
Catégorie fonctionnelle		Influence stylistique	
Résidentielle		Maison cubique	
Matériau de revêtement dominant		Année(s) ou période de construction	
Parement moderne (métal)		vers 1910	
Statut juridique		Valeur patrimoniale	Date rôle 1910
Sans statut		D. Moyenne	
Commentaires			
<p>Cette maison issue du courant cubique possède toujours son volume ancien, l'emplacement de ses ouvertures et une galerie couverte sur deux façades. En revanche, le revêtement extérieur, les fenêtres, la porte, le revêtement de l'auvent et les garde-corps sont contemporains. Cette maison est installée sur un beau site et possède un bon potentiel de mise en valeur.</p>

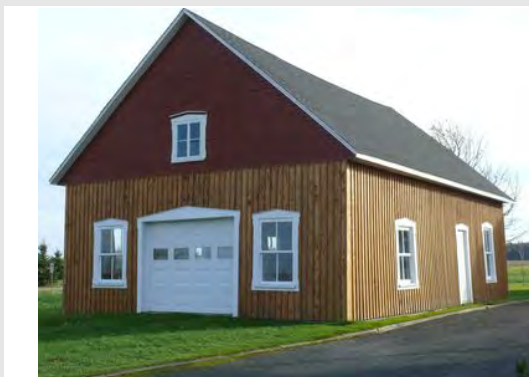
N° 2017_33123_PORT_0140_08

Adresse		Municipalité	
140	Portage (rang du)	Leclercville (33123)	
Dénomination			
Catégorie fonctionnelle		Influence stylistique	
Industrielle		atelier de forge à toit à deux versants droits	
Matériau de revêtement dominant		Année(s) ou période de construction	
Planche de bois verticale		en 1903	
Statut juridique		Valeur patrimoniale	Date rôle
Sans statut		C. Bonne/forte	
Commentaires			
<p>Dans la campagne de Leclercville. Ancienne forge construite en 1903 par Alfred Pressé située près de la maison érigée en 1904. Ce bâtiment a été restauré récemment. Il possède un nouveau revêtement de planche de bois verticales, une porte piétonne en acier sans vitrage et une porte de garage en acier qui remplace d'anciennes portes en bois à battants. Plusieurs composantes traditionnelles ont été préservées : fenêtres à guillotine, fenêtre à charnières du pignon, chambranles moulurés, revêtement de planches de bois horizontales sur le pignon. Bâtiment bien entretenu.</p>

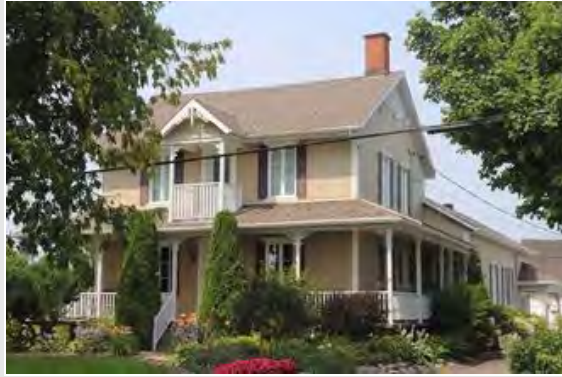
N° 2021_33123_PORT_0153_08

Adresse		Municipalité	
153	Portage (rang du)	Leclercville (33123)	
Dénomination			
Catégorie fonctionnelle		Influence stylistique	
Résidentielle	Maison vernaculaire américaine de deux étages		
Matériau de revêtement dominant		Année(s) ou période de construction	
Parement moderne (fibre de bois pressé)		vers 1860	
Statut juridique		Valeur patrimoniale	Date rôle 1860
Sans statut		D. Moyenne	
Commentaires			
<p>À l'origine, cette maison édifée vers 1860 possédait un seul étage. Elle est augmentée d'un étage au début du 20e siècle sous l'instigation de l'une de ses anciennes occupantes prénommée Marie-Anne. Le résultat apparente la résidence de la maison vernaculaire américaine de deux étages. Cinq générations de Laliberté s'y sont succédé. La maison est aussi dotée d'un balcon et d'une galerie couverte avec aisseliers sur trois façades alors que les ouvertures sont entourées de chambranles. Si la composition d'origine et la volumétrie ancienne du bâtiment ont été préservées, le revêtement de la toiture, les portes, le revêtement extérieur et les fenêtres sont contemporains.</p>

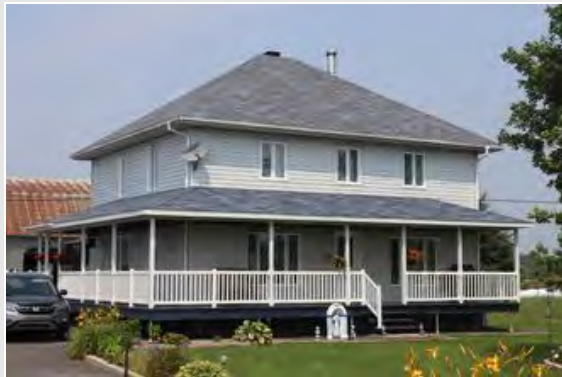
N° 2021_33123_PORT_0157_02

Adresse		Municipalité	
157	Portage (rang du)	Leclercville (33123)	
Dénomination			
Catégorie fonctionnelle		Influence stylistique	
Résidentielle	Maison cubique		
Matériau de revêtement dominant		Année(s) ou période de construction	
Parement moderne (plastique et vinyle)		vers 1948	
Statut juridique		Valeur patrimoniale	Date rôle 1948
Sans statut		E. Faible	
Commentaires			
<p>Cette maison issue du courant cubique n'a conservé que son volume ancien et l'emplacement des ouvertures. La quasi totalité de ses composantes d'origine ont été remplacées par des éléments contemporains, ce qui altère grandement son intérêt patrimonial. La galerie couverte est un ajout récent.</p>

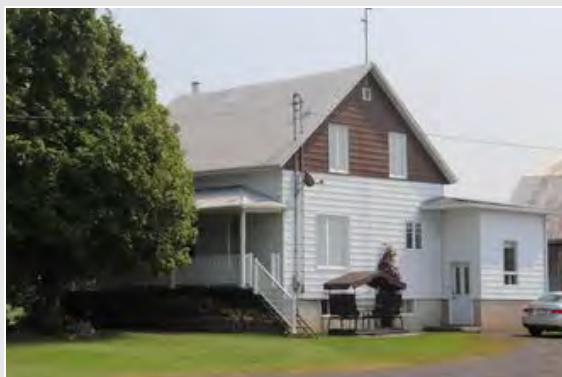
N° 2021_33123_PORT_0164_08

Adresse		Municipalité	
164	Portage (rang du)	Leclercville (33123)	
Dénomination			
Catégorie fonctionnelle		Influence stylistique	
Résidentielle	Maison vernaculaire américaine d'un étage et demi		
Matériau de revêtement dominant		Année(s) ou période de construction	
Parement moderne (métal)		vers 1937	
Statut juridique		Valeur patrimoniale	Date rôle 1937
Sans statut		E. Faible	
Commentaires			
<p>Ce cottage vernaculaire américain n'a conservé que son volume ancien et une galerie couverte sur la façade principale. La quasi totalité de ses composantes d'origine ont été remplacées par des éléments contemporains, ce qui altère grandement son intérêt patrimonial.</p>

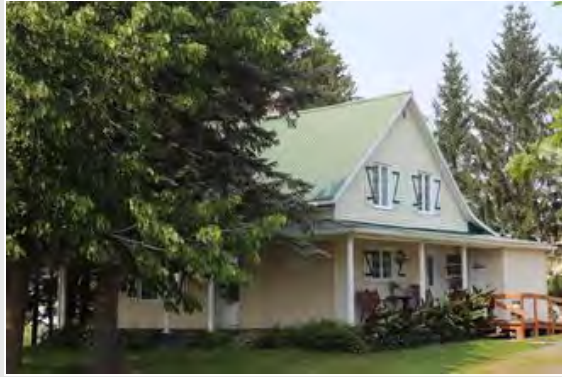
N° 2021_33123_PORT_0181_08

Adresse		Municipalité
181	Portage (rang du)	Leclercville (33123)
Dénomination		
Catégorie fonctionnelle		Influence stylistique
Résidentielle	Maison québécoise d'influence néoclassique	
Matériau de revêtement dominant		Année(s) ou période de construction
Parement moderne (plastique et vinyle)		entre 1830-1900
Statut juridique		Valeur patrimoniale Date rôle 1925
Sans statut		D. Moyenne
Commentaires		
<p>Cette maison québécoise d'influence néoclassique a conservé son volume ancien et une galerie couverte sur deux façades. En revanche, la quasi totalité de ses composantes d'origine ont été remplacées par des éléments contemporains, ce qui altère son intérêt patrimonial. De plus, la disposition et les dimensions des fenêtres d'origine de l'ensemble des façades ont été considérablement modifiées.</p>

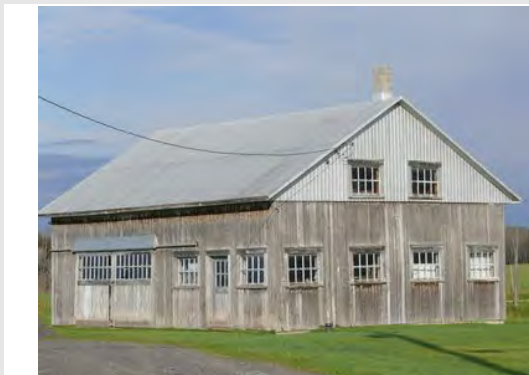
N° 2017_33123_PORT_0192_08

Adresse		Municipalité
192	Portage (rang du)	Leclercville (33123)
Dénomination		
Catégorie fonctionnelle		Influence stylistique
Agricole	atelier à toit à deux versants droits	
Matériau de revêtement dominant		Année(s) ou période de construction
Planche de bois verticale		vers 1940-1950
Statut juridique		Valeur patrimoniale Date rôle
Sans statut		C. Bonne/forte
Commentaires		
<p>Dans la campagne de Leclercville, près de la maison Beaudet. Bâtiment à fonction indéterminée à toit à deux versants droits et possédant une fenestration abondante très intéressante. Probablement utilisé à l'origine comme garage, atelier ou poulailler. Bonne authenticité : revêtement de planches de bois verticales, fenêtres à carreaux en bois, portes en bois coulissantes, chambranles, porte piétonne en bois. Transformation : tôle profilée sur le toit et sur les pignons. Anciennement peint ou teint en blanc. Le revêtement en bois et les ouvertures devraient être peints ou teints pour en assurer la préservation.</p>

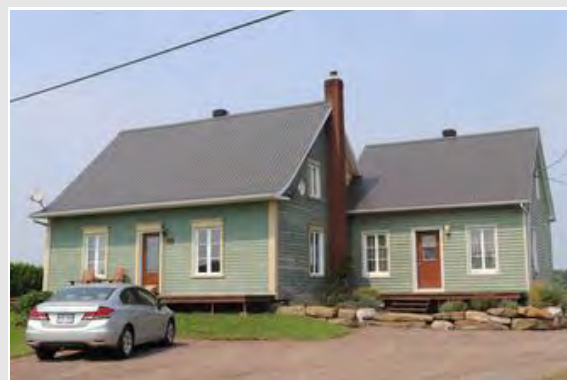
N° 2021_33123_PORT_0197_08

Adresse		Municipalité
197	Portage (rang du)	Leclercville (33123)
Dénomination		
Maison Beaudet		
Catégorie fonctionnelle		Influence stylistique
Résidentielle	Maison québécoise d'influence néoclassique	
Matériau de revêtement dominant		Année(s) ou période de construction
Planche de bois horizontale à feuillure (à gorge)		vers 1830
Statut juridique		Valeur patrimoniale Date rôle 1830
Sans statut		B. Supérieure
Commentaires		
<p>Cette maison probablement érigée vers 1830 est issue du modèle de la maison québécoise d'influence néoclassique qui se reconnaît à sa toiture à deux versants légèrement recourbés. La maison est revêtue d'un revêtement en planche de bois horizontale à feuillure complété de chambranles à large linteau et de planches cornières. Le volume annexe, probablement une ancienne cuisine d'été, détient toujours ses fenêtres anciennes à battants à grands carreaux, mais il est revêtu de vinyle. Les portes, les fenêtres du volume principale et le revêtement de la toiture sont contemporains.</p>

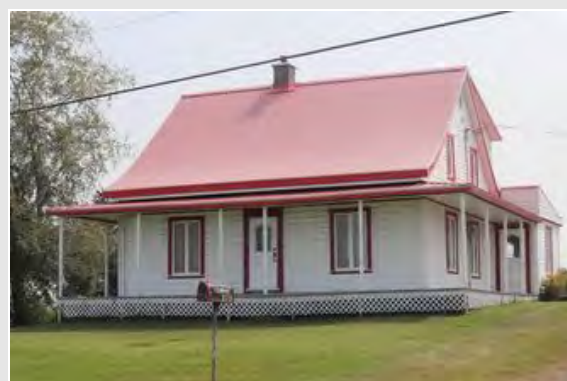
N° 2021_33123_PORT_0198_08_01

Adresse		Municipalité
198	Portage (rang du)	Leclercville (33123)
Dénomination		
Maison Boisvert-Lemay		
Catégorie fonctionnelle		Influence stylistique
Résidentielle	Maison québécoise d'influence néoclassique	
Matériau de revêtement dominant		Année(s) ou période de construction
Planche de bois horizontale à feuillure (à gorge)		vers 1881
Statut juridique		Valeur patrimoniale Date rôle 1881
Sans statut		C. Bonne/Forte
Commentaires		
<p>Construite vers 1881, cette maison québécoise d'influence néoclassique conserve sa volumétrie caractéristique avec son plan rectangulaire et son toit à deux versants à base légèrement recourbée ainsi que sa composition générale. Elle possède également une galerie couverte sur deux façades et des portes en bois. En contrepartie, le revêtement de la toiture, le revêtement de l'auvent, le revêtement extérieur et les fenêtres sont contemporains. Cette maison fait partie de quatre maisons semblables que l'on retrouve tout au long du rang du Portage construites en majorité entre 1820 et 1880.</p>

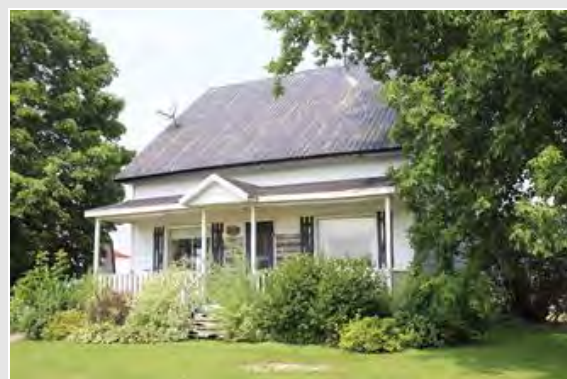
N° 2021_33123_PORT_0201_08

Adresse		Municipalité
201	Portage (rang du)	Leclercville (33123)
Dénomination		
Catégorie fonctionnelle		Influence stylistique
Résidentielle	Maison vernaculaire américaine d'un étage et demi	
Matériau de revêtement dominant		Année(s) ou période de construction
Parement moderne (métal)		vers 1900
Statut juridique		Valeur patrimoniale Date rôle 1900
Sans statut		D. Moyenne
Commentaires		
<p>Ce cottage vernaculaire américain a conservé son volume ancien, l'emplacement de ses ouvertures et une galerie couverte en façade. En revanche, la quasi totalité de ses composantes d'origine ont été remplacées par des éléments contemporains, ce qui altère son intérêt patrimonial. De plus, les dimensions d'origine des fenêtres de la façade principale ont été modifiées.</p>

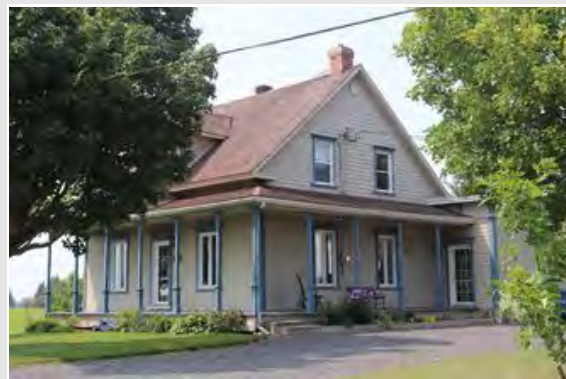
N° 2021_33123_PORT_0217_08

Adresse		Municipalité
217	Portage (rang du)	Leclercville (33123)
Dénomination		
Catégorie fonctionnelle		Influence stylistique
Résidentielle	Maison vernaculaire américaine d'un étage et demi	
Matériau de revêtement dominant		Année(s) ou période de construction
Planche de bois horizontale à feuillure (à gorge)		vers 1918
Statut juridique		Valeur patrimoniale Date rôle 1918
Sans statut		B. Supérieure
Commentaires		
<p>Cette maison érigée vers 1918 est issue du modèle de la maison vernaculaire américaine qui se reconnaît à sa toiture à deux versants droits, ici accompagnée d'un volume annexe qui pourrait avoir servi de cuisine d'été. La demeure possède un revêtement de planche de bois horizontale à feuillure complété de chambranles et de planches cornières ainsi qu'un parement en bardeau de bois découpé dans les pignons. On retrouve également des fondations en pierre, des retours de corniche, un revêtement de bardeau de bois sur la toiture et sur l'avent ainsi qu'une galerie couverte décorée de poteaux ouvragés et d'aiseliers. La composition et la volumétrie d'origine ont été préservées. Les fenêtres et les portes sont récentes.</p>

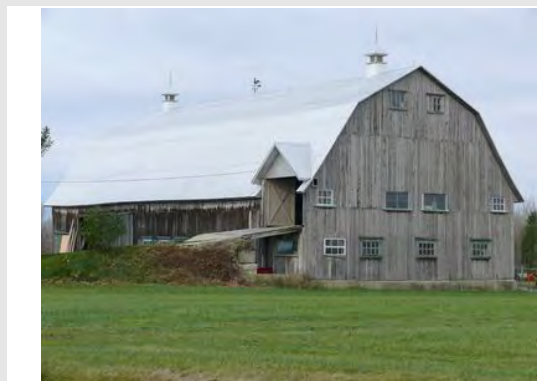
N° 2017_33123_PORT_0217_08

Adresse		Municipalité
217	Portage (rang du)	Leclercville (33123)
Dénomination		
Catégorie fonctionnelle		Influence stylistique
Agricole	grange-étable à toit brisé	
Matériau de revêtement dominant		Année(s) ou période de construction
Planche de bois verticale		entre 1900-1950
Statut juridique		Valeur patrimoniale Date rôle
Sans statut		C. Bonne/forte
Commentaires		
<p>Dans la campagne de Leclercville, sur une ferme qui semble encore en activité, près d'une maison ancienne ayant appartenu à une famille Lemay. Imposante grange-étable à toit brisé dotée d'un garnaud disposé de façon asymétrique sur la façade. Bonne authenticité : revêtement de planches de bois verticales, fenêtres à carreaux, portes piétonnières en bois, portes coulissantes en bois, portes à battants en bois, campaniles, girouette, paratonnerres avec boules de cuivre, pont d'accès en gros blocs de béton ou ciment. Anciennes couleurs : blanc et vert. Transformation : tôle profilée sur le toit. Le bâtiment a été construit au début du 20^e siècle sur les fondations d'une plus vieille grange. Les composantes de bois devraient être repeintes pour en assurer la préservation.</p>

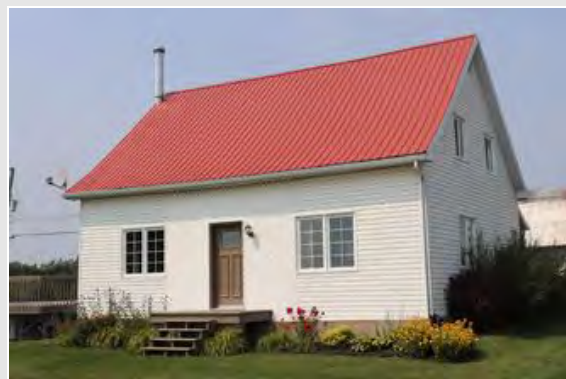
N° 2021_33123_PORT_0221_08

Adresse		Municipalité
221	Portage (rang du)	Leclercville (33123)
Dénomination		
Catégorie fonctionnelle		Influence stylistique
Résidentielle	Maison québécoise d'influence néoclassique	
Matériau de revêtement dominant		Année(s) ou période de construction
Parement moderne (plastique et vinyle)		vers 1880
Statut juridique		Valeur patrimoniale Date rôle 1880
Sans statut		E. Faible
Commentaires		
<p>Cette maison québécoise d'influence néoclassique a perdu presque la totalité de ses composantes d'origine, lui faisant perdre une grande part de son intérêt patrimonial. Seule sa volumétrie caractéristique a été préservée.</p>

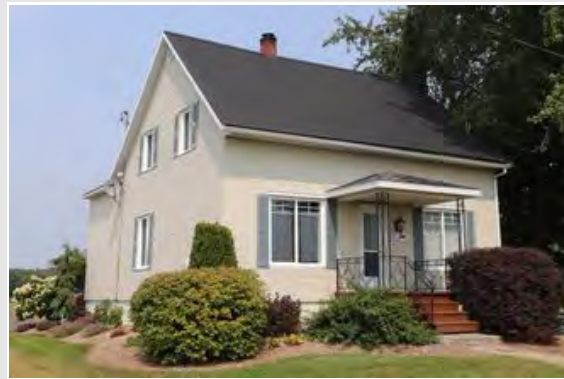
N° 2021_33123_PORT_0241_02

Commentaires
 Ce cottage vernaculaire américain a conservé son volume ancien, l'emplacement de ses ouvertures et des garde-corps en fer ornamental. En revanche, la quasi totalité de ses composantes d'origine ont été remplacées par des éléments contemporains, ce qui altère son intérêt patrimonial.

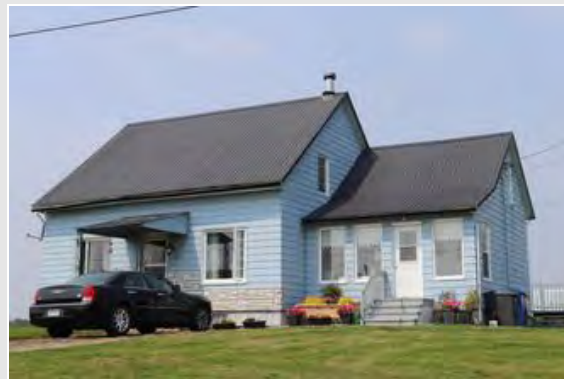
N° 2021_33123_PORT_0245_08

Commentaires
 Ce cottage vernaculaire américain n'a conservé que son volume ancien. La quasi totalité de ses composantes d'origine ont été remplacées par des éléments contemporains, ce qui altère grandement son intérêt patrimonial. De plus, les dimensions d'origine de certaines fenêtres ont été modifiées.
