N° 2021_33123_ASJA_0312_08

Adresse	Municipalité
312 Agnès-Slayden (rue)	Leclercville (33123)
Dénomination	
Maison du gérant de la Seigneurie	
Catégorie fonctionnelle	Influence stylistique
Agnès-Slayden (rue)	Architecture pittoresque
Matériau de revêtement dominant	Année(s) ou période de construction
Planche de bois horizontale à clin	vers 1875
Statut juridique	Valeur patrimoniale Date rôle 1875
Sans statut	B. Supérieure
Commentaires	
<p>Construite vers 1875, cette résidence servait à loger les différents administrateurs employés par le seigneur Joly de Lotbinière. Avec ses saillies débordantes ouvertes sur l'extérieur, la demeure est représentative de l'architecture pittoresque. Toujours assise sur des fondations en pierre, cette dernière possède toujours sa composition et sa volumétrie d'origine, un revêtement en planche de bois horizontale à clin décoré de planches cornières. Les ouvertures sont coiffées d'un motif en chapeau de gendarme alors que des dentelles de bois décorent les versants courbés de la toiture et l'entablement de la galerie. Le balcon et la galerie sont fermés d'une balustrade ouvragée. Par ailleurs, la porte principale ancienne encadrée de baies latérales et

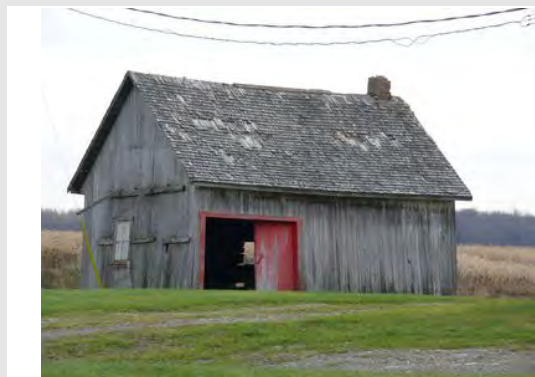
N° 2017_33123_PORT_0245_02

Commentaires
 Dans la campagne de Leclercville, près de plusieurs autres bâtiments agricoles. Petit bâtiment à toit à deux versants droits. Fonction première indéterminée, probablement une ancienne porcherie, fournil ou hangar. Excellente authenticité : fondations en pierre, fenêtres à carreaux, chambranle simple, revêtement de bardeau de bois sur le toit, cheminée en brique, porte en bois rouge, revêtement de planches de bois verticales autrefois peint en blanc ou chaulé. Ce bâtiment est menacé par le manque d'entretien et n'est plus utilisé à des fins agricoles ou pour loger des animaux. Revêtement de bardeau de bois de la toiture et cheminée en brique détériorés. Toutes les composantes en bois manquent de peinture ou de teinture.

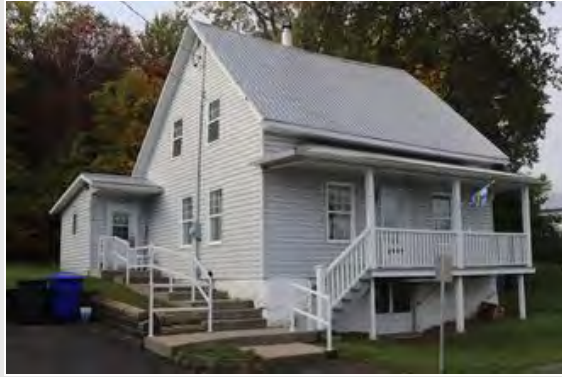
N° 2021_33123_SALE_0504_02

Adresse		Municipalité
504	Saint-Alexis (rue)	Leclercville (33123)
Dénomination		
Catégorie fonctionnelle		Influence stylistique
Résidentielle	Maison vernaculaire américaine d'un étage et demi	
Matériau de revêtement dominant		Année(s) ou période de construction
Parement moderne (plastique et vinyle)		vers 1900
Statut juridique		Valeur patrimoniale Date rôle 1900
Sans statut		D. Moyenne
Commentaires		
Ce cottage vernaculaire américain a conservé son volume ancien, l'emplacement de ses ouvertures et une galerie couverte en façade. En revanche, la quasi totalité de ses composantes d'origine ont été remplacées par des éléments contemporains, ce qui altère son intérêt patrimonial.

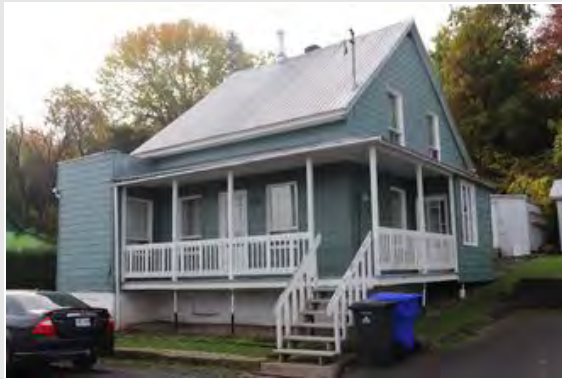
N° 2021_33123_SALE_0506_08

Adresse		Municipalité
506	Saint-Alexis (rue)	Leclercville (33123)
Dénomination		
Catégorie fonctionnelle		Influence stylistique
Résidentielle	Maison vernaculaire américaine d'un étage et demi	
Matériau de revêtement dominant		Année(s) ou période de construction
Parement moderne (métal)		vers 1940
Statut juridique		Valeur patrimoniale Date rôle 1940
Sans statut		D. Moyenne
Commentaires		
Ce cottage vernaculaire américain a conservé son volume général, l'emplacement de ses ouvertures et une galerie couverte en façade. On retrouve aussi des portes anciennes en bois et une fenêtre ancienne en bois. En revanche, la quasi totalité de ses composantes d'origine ont été remplacées par des éléments contemporains, ce qui altère son intérêt patrimonial. De plus, la volumétrie et la composition de la façade gauche ont été altérées par l'ajout d'un volume annexe.

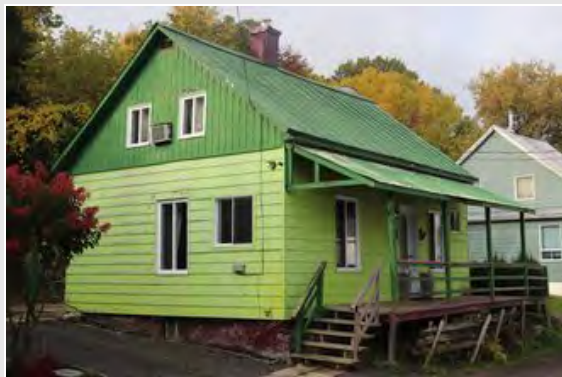
N° 2021_33123_SALE_0508_02

Adresse		Municipalité
508	Saint-Alexis (rue)	Leclercville (33123)
Dénomination		
Catégorie fonctionnelle		Influence stylistique
Résidentielle	Maison vernaculaire américaine d'un étage et demi	
Matériau de revêtement dominant		Année(s) ou période de construction
Parement moderne (fibre de bois pressé)		vers 1890
Statut juridique		Valeur patrimoniale Date rôle 1890
Sans statut		D. Moyenne
Commentaires		
Ce cottage vernaculaire américain a conservé son volume ancien, l'emplacement de ses ouvertures et un revêtement de tôle pincée sur la toiture. En revanche, la quasi totalité de ses composantes d'origine ont été remplacées par des éléments contemporains, ce qui altère son intérêt patrimonial.

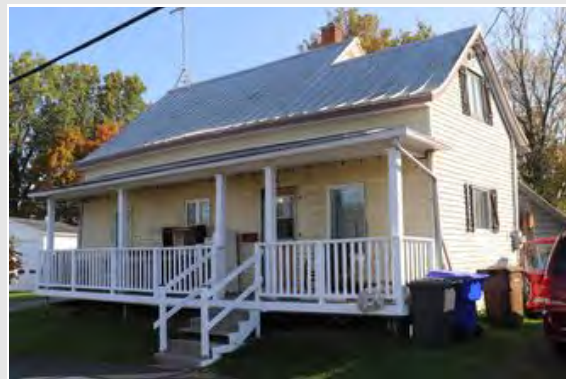
N° 2021_33123_SJBT_0905_08

Commentaires
 Cette maison québécoise d'influence néoclassique conserve sa volumétrie caractéristique avec son plan rectangulaire et son toit à deux versants à base légèrement recourbée ainsi que sa composition générale. Elle possède également un revêtement en tôle pincée sur la toiture et des piliers chanfreinés. En contrepartie, le revêtement extérieur, les garde-corps, la porte et les fenêtres sont contemporains.

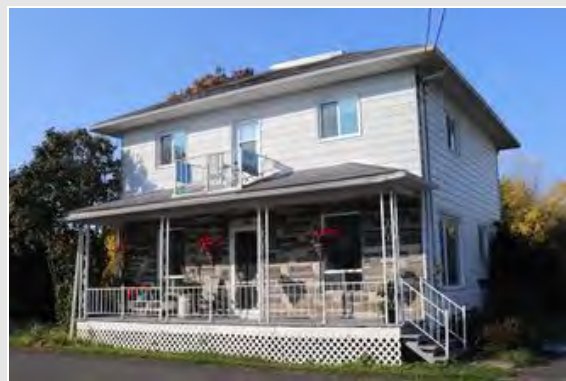
N° 2021_33123_SJBT_0906_08

Commentaires
 Cette maison issue du courant cubique possède toujours son volume ancien, une toiture en pavillon tronqué, l'emplacement de ses ouvertures et une galerie couverte sur la façade principale. En revanche, le revêtement extérieur, les fenêtres, la porte, le revêtement de l'auvent et les garde-corps en fer ornemental sont contemporains. À noter que le propriétaire Normand Beaudet possède des documents notariés. Autrefois, on trouvait un ancien abattoir à l'arrière de la propriété.

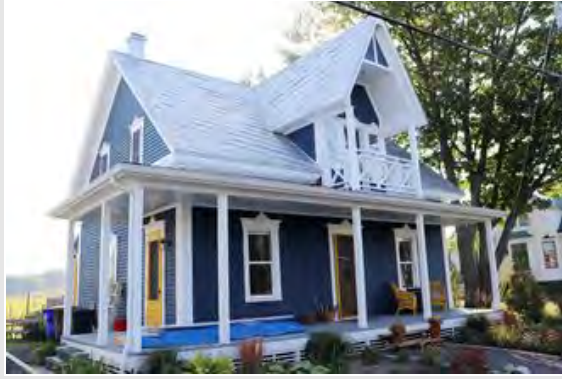
N° 2021_33123_SJBT_0909_02_02

Catégorie fonctionnelle Résidentielle Influence stylistique Maison vernaculaire américaine d'un étage et demi

Matériau de revêtement dominant Planche de bois horizontale à clin Année(s) ou période de construction vers 1906

Statut juridique Sans statut Valeur patrimoniale Date rôle 1906 B. Supérieure

Commentaires
 Ce cottage vernaculaire américain, construit vers 1906, a conservé son volume ancien et sa composition d'origine. Ses façades sont revêtues d'un parement en planche de bois horizontale à clin complété de planches cornières et de chambranles ouvragés. La résidence possède une grande lucarne-balcon ornementée, des fondations en pierre et des retours de corniche. La toiture est revêtue d'un revêtement de tôle à la canadienne. Les fenêtres à guillotine et les portes en bois sont anciennes. Par ailleurs, une galerie couverte couvre deux façades. De la tôle profilée recouvre l'auvent de la galerie.

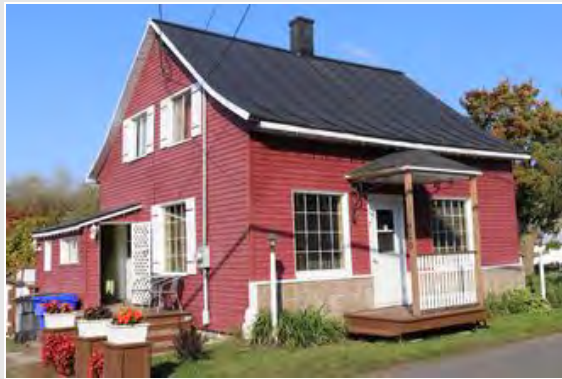
N° 2021_33123_SJBT_0910_02

Catégorie fonctionnelle Résidentielle Influence stylistique Maison québécoise d'influence néoclassique

Matériau de revêtement dominant Parement moderne (métal) Année(s) ou période de construction vers 1920

Statut juridique Sans statut Valeur patrimoniale Date rôle 1920 D. Moyenne

Commentaires
 Cette maison québécoise d'influence néoclassique conserve sa volumétrie caractéristique avec son plan rectangulaire et son toit à deux versants à base légèrement recourbée ainsi que sa composition générale et un revêtement en tôle pincée sur le toit. En contrepartie, toutes les autres composantes sont contemporaines. De plus, les dimensions d'origine des fenêtres de la façade principale ont été modifiées. Ces modifications altèrent l'intérêt patrimonial de la maison.

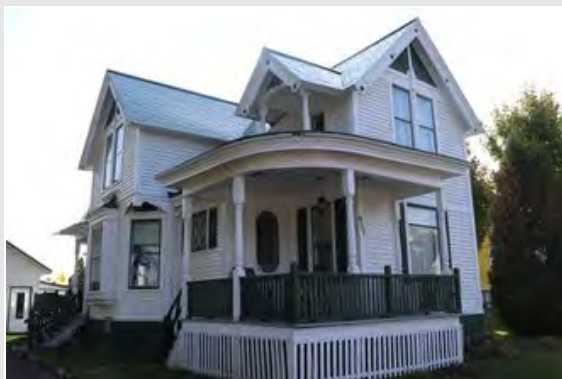
N° 2021_33123_SJBT_0911_02_02

Catégorie fonctionnelle Résidentielle Influence stylistique Maison néo-Queen Anne

Matériau de revêtement dominant Planche de bois horizontale à clin Année(s) ou période de construction en 1907-1910

Statut juridique Sans statut Valeur patrimoniale Date rôle 1905 B. Supérieure

Commentaires
 Cette maison aurait été construite en 1907-1910 pour Philémon Bernard, inspecteur de beurrerie et de fromagerie à Leclercville. Les plans de cette résidence pourraient provenir d'un catalogue tel que celui de la compagnie Sears, Roebuck and Co. La demeure est de style néo-Queen Anne. Elle possède un revêtement extérieur en planche de bois horizontale à clin décoré de chambranles et de planches cornières et un revêtement en tôle à la canadienne sur la toiture. Les façades sont dynamisées par la présence d'une fenêtre en saillie, d'un balcon et d'une galerie couverte dotée d'un auvent arrondi décoré d'un entablement mouluré. En outre, elle possède des fenêtres anciennes en bois et des portes anciennes en bois. En plus de son excellente authenticité, cette maison se démarque par son ornementation abondante localisée au niveau des pignons et sur les façades.

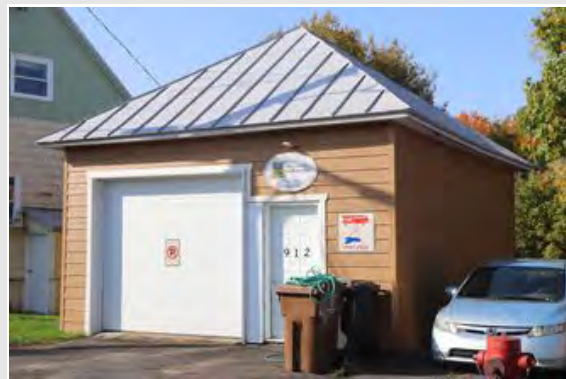
Adresse	Municipalité
912 - Saint-Jean-Baptiste (rue)	Leclercville (33123)
Dénomination	
Garage municipal	
Catégorie fonctionnelle	Influence stylistique
Institutionnelle et publique	Maison vernaculaire américaine à quatre versants
Matériau de revêtement dominant	Année(s) ou période de construction
Parement moderne (fibre de bois pressé)	entre 1920-1960
Statut juridique	Valeur patrimoniale Date rôle 0
Sans statut	D. Moyenne
Commentaires	
Ce garage municipal construit entre 1920 et 1960 a conservé sa volumétrie et un revêtement en tôle pincée. En revanche, le revêtement extérieur et les portes sont récents.

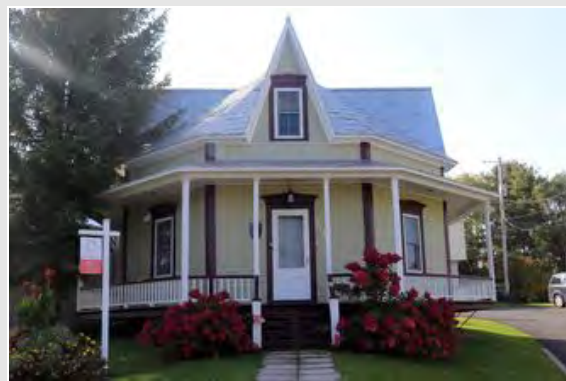
Adresse	Municipalité
914 - Saint-Jean-Baptiste (rue)	Leclercville (33123)
Dénomination	
Résidentielle	
Catégorie fonctionnelle	Influence stylistique
Résidentielle	Maison vernaculaire américaine à lucarne-pignon
Matériau de revêtement dominant	Année(s) ou période de construction
Planche de bois horizontale à feuillure (à gorge)	en 1905
Statut juridique	Valeur patrimoniale Date rôle 1905
Sans statut	A. Exceptionnelle
Commentaires	
Cette maison construite en 1905 possède une rare forme octogonale d'inspiration américaine. Elle fut édifée par Isidore Lemay qui aurait travaillé à l'hôtel du Parlement de Québec comme ébéniste-menuisier. Cette propriété possède un excellent état d'authenticité. En effet, la résidence a conservé sa composition et sa volumétrie d'origine, un revêtement en tôle à la canadienne sur la toiture et sur l'avent, un revêtement en planche de bois horizontale à feuillure complété de planches cornières et de chambranles ainsi qu'une galerie couverte agrémentée d'une balustrade en bois couvrant toutes les façades. On retrouve également des fenêtres à guillotine et des portes en bois anciennes. En outre, cette maison bénéficie d'un excellent entretien.

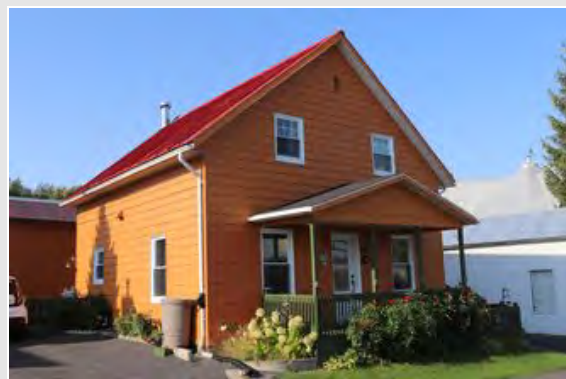
Adresse	Municipalité
916 - Saint-Jean-Baptiste (rue)	Leclercville (33123)
Dénomination	
Résidentielle	
Catégorie fonctionnelle	Influence stylistique
Résidentielle	Maison vernaculaire américaine avec pignon en façade
Matériau de revêtement dominant	Année(s) ou période de construction
Parement moderne (fibre de bois pressé)	vers 1910
Statut juridique	Valeur patrimoniale Date rôle 1910
Sans statut	D. Moyenne
Commentaires	
Ce cottage vernaculaire américain avec pignon en façade a conservé son volume ancien, l'emplacement de ses ouvertures et une galerie couverte en façade. En revanche, la quasi totalité de ses composantes d'origine ont été remplacées par des éléments contemporains, ce qui altère son intérêt patrimonial.

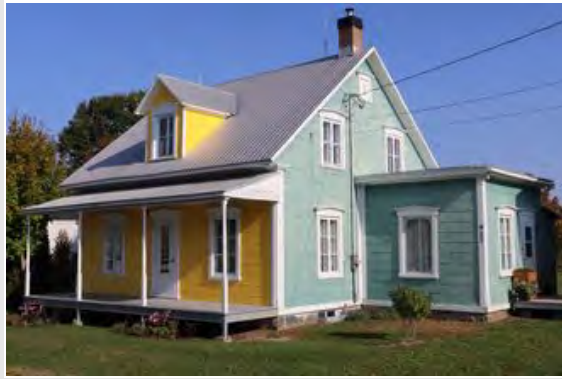
N° 2021_33123_SJBT_0917_08

Adresse		Municipalité	
917	Saint-Jean-Baptiste (rue)	Leclercville (33123)	
Dénomination			
Catégorie fonctionnelle		Influence stylistique	
Résidentielle	Maison vernaculaire américaine d'un étage et demi		
Matériau de revêtement dominant		Année(s) ou période de construction	
Bardeau d'amiante-ciment rectangulaire		vers 1906	
Statut juridique		Valeur patrimoniale	Date rôle 1906
Sans statut		B. Supérieure	
Commentaires			
<p>Ce cottage vernaculaire américain, construit vers 1906, a conservé son volume ancien et sa composition d'origine. Ses façades sont revêtues d'un parement en bardeau d'amiante-ciment rectangulaire complété de planches cornières ouvragées et de chambranles. La résidence possède des fondations en pierre, des fenêtres à battants à grands carreaux et une porte ancienne en bois. Par ailleurs, une galerie décorée de poteaux tournés couvre l'entièreté de la façade principale. La demeure est complétée d'un volume annexe ancien sur la façade droite. De la tôle profilée recouvre l'auvent de la galerie et la toiture.</p>

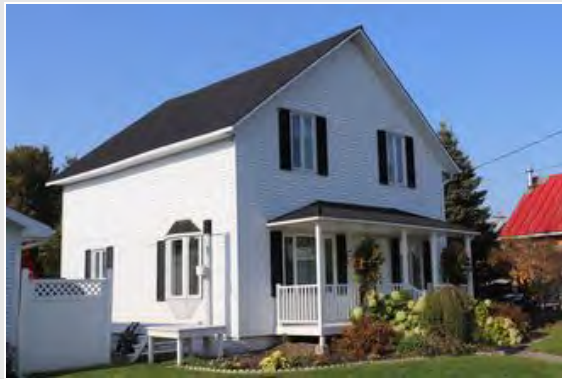
N° 2021_33123_SJBT_0918_02

Adresse		Municipalité	
918	Saint-Jean-Baptiste (rue)	Leclercville (33123)	
Dénomination			
Catégorie fonctionnelle		Influence stylistique	
Résidentielle	Maison vernaculaire américaine avec pignon en façade		
Matériau de revêtement dominant		Année(s) ou période de construction	
Parement moderne (plastique et vinyle)		vers 1929	
Statut juridique		Valeur patrimoniale	Date rôle 1929
Sans statut		D. Moyenne	
Commentaires			
<p>Ce cottage vernaculaire américain avec pignon en façade a conservé son volume ancien, l'emplacement de ses ouvertures et une galerie couverte en façade. En revanche, la quasi totalité de ses composantes d'origine ont été remplacées par des éléments contemporains, ce qui altère son intérêt patrimonial.</p>

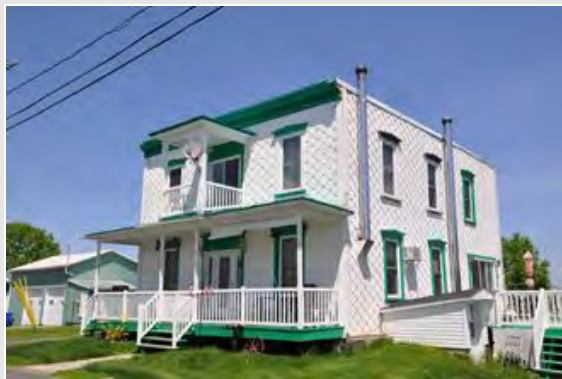
N° 2015_33123_SJBT_0921_08

Adresse		Municipalité	
921	Saint-Jean-Baptiste (rue)	Leclercville (33123)	
Dénomination			
Catégorie fonctionnelle		Influence stylistique	
Résidentielle	Maison Boomtown		
Matériau de revêtement dominant		Année(s) ou période de construction	
Bardeau d'amiante-ciment alvéolé		vers 1920	
Statut juridique		Valeur patrimoniale	Date rôle 1920
Sans statut		B. Supérieure	
Commentaires			
<p>Cette maison construite vers 1920 est représentative du style Boomtown. En plus de sa composition et de sa volumétrie, la maison a conservé un revêtement en bardeau d'amiante-ciment alvéolé complété de chambranles et de planches cornières. La toiture est coiffée d'une corniche moulurée avec corbeaux. La façade principale est fermée d'une galerie couverte d'un auvent revêtu de tôle pincée. En revanche, les fenêtres, les portes et les garde-corps sont de facture contemporaine.</p>

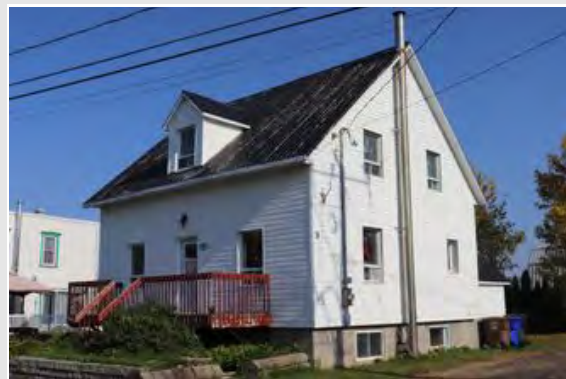
N° 2021_33123_SJBT_0923_08

Adresse		Municipalité	
923	Saint-Jean-Baptiste (rue)	Leclercville (33123)	
Dénomination			
Catégorie fonctionnelle		Influence stylistique	
Résidentielle		Maison vernaculaire américaine d'un étage et demi	
Matériau de revêtement dominant		Année(s) ou période de construction	
Parement moderne (plastique et vinyle)		vers 1926	
Statut juridique		Valeur patrimoniale Date rôle 1926	
Sans statut		E. Faible	
Commentaires			
Ce cottage vernaculaire américain n'a conservé que son volume ancien et l'emplacement des ouvertures sur la façade principale. La quasi totalité de ses composantes d'origine ont été remplacées par des éléments contemporains, ce qui altère grandement son intérêt patrimonial. De plus, il a été installé sur de nouvelles fondations en béton.

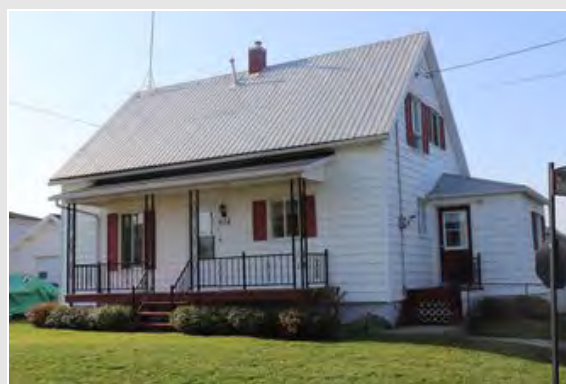
N° 2021_33123_SJBT_0924_08

Adresse		Municipalité	
924	Saint-Jean-Baptiste (rue)	Leclercville (33123)	
Dénomination			
Catégorie fonctionnelle		Influence stylistique	
Résidentielle		Maison vernaculaire américaine d'un étage et demi	
Matériau de revêtement dominant		Année(s) ou période de construction	
Parement moderne (métal)		vers 1915	
Statut juridique		Valeur patrimoniale Date rôle 1915	
Sans statut		D. Moyenne	
Commentaires			
Ce cottage vernaculaire américain a conservé son volume ancien et l'emplacement de ses ouvertures. Il possède une galerie décorée de fer ornemental. En revanche, la quasi totalité de ses composantes d'origine ont été remplacées par des éléments contemporains, ce qui altère son intérêt patrimonial.

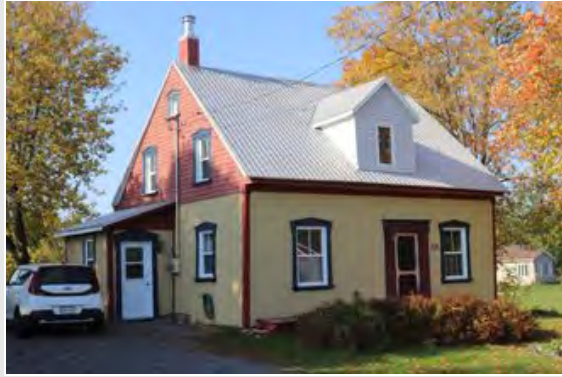
N° 2021_33123_SJBT_0928_02

Adresse		Municipalité	
928	Saint-Jean-Baptiste (rue)	Leclercville (33123)	
Dénomination			
Catégorie fonctionnelle		Influence stylistique	
Résidentielle	Maison vernaculaire américaine d'un étage et demi		
Matériau de revêtement dominant		Année(s) ou période de construction	
Planche de bois verticale		vers 1830	
Statut juridique		Valeur patrimoniale	Date rôle 1830
Sans statut		C. Bonne/Forte	
Commentaires			
<p>Cette maison qui s'apparente au cottage vernaculaire américain pourrait être très ancienne si on se fie à la date inscrite au rôle d'évaluation (1830). Elle pourrait effectivement être très ancienne vu l'asymétrie de ses ouvertures. Il est toutefois incongru de trouver une si vieille maison à cet endroit. Il n'est pas impossible que cette maison ait été déménagée. La lucarne n'est probablement pas d'origine ou a été fortement remaniée. Des recherches supplémentaires seraient nécessaires pour statuer de façon plus précise sur son origine et son intérêt patrimonial.</p>

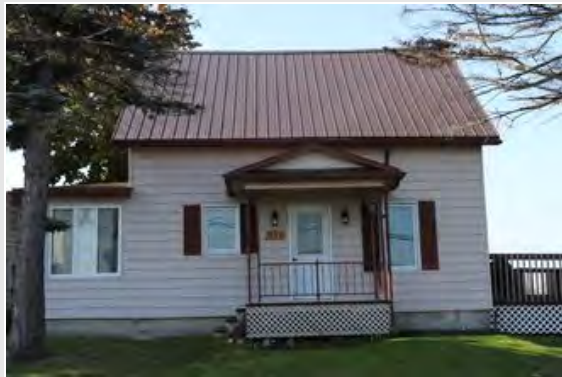
N° 2021_33123_SJBT_0930_01

Adresse		Municipalité	
930	Saint-Jean-Baptiste (rue)	Leclercville (33123)	
Dénomination			
Catégorie fonctionnelle		Influence stylistique	
Résidentielle	Maison vernaculaire américaine d'un étage et demi		
Matériau de revêtement dominant		Année(s) ou période de construction	
Parement moderne (métal)		vers 1930	
Statut juridique		Valeur patrimoniale	Date rôle 1930
Sans statut		D. Moyenne	
Commentaires			
<p>Ce cottage vernaculaire américain a conservé sa volumétrie générale et l'emplacement de ses ouvertures. Il possède une galerie décorée de fer ornemental et surmontée d'un auvent avec fronton. En revanche, la quasi totalité de ses composantes d'origine ont été remplacées par des éléments contemporains, ce qui altère son intérêt patrimonial. De plus, la volumétrie et la composition de la façade gauche ont été altérées par un agrandissement. Une ouverture de fenêtre a été modifiée sur la façade principale.</p>

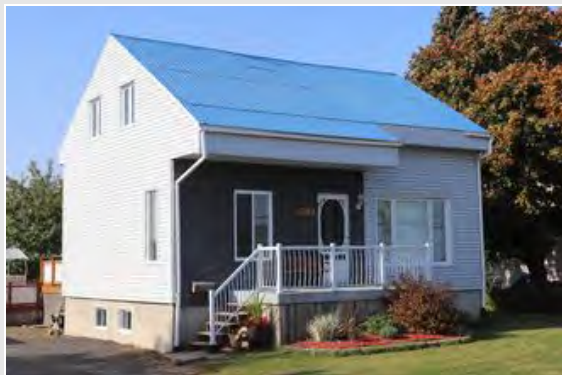
N° 2021_33123_SJBT_0932_02

Adresse		Municipalité	
932	Saint-Jean-Baptiste (rue)	Leclercville (33123)	
Dénomination			
Catégorie fonctionnelle		Influence stylistique	
Résidentielle	Maison vernaculaire américaine d'un étage et demi		
Matériau de revêtement dominant		Année(s) ou période de construction	
Parement moderne (plastique et vinyle)		vers 1941	
Statut juridique		Valeur patrimoniale	Date rôle 1941
Sans statut		E. Faible	
Commentaires			
<p>Ce cottage vernaculaire américain n'a conservé aucune composante d'origine. Tous les éléments anciens ont été remplacés par des composantes contemporaines. De plus, la composition et la volumétrie d'origine ont été passablement modifiées. Toutes ces transformations altèrent grandement l'intérêt patrimonial de la maison.</p>

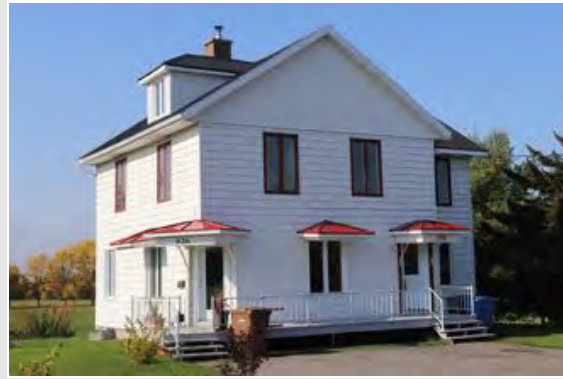
N° 2021_33123_SJBT_0936_02

Adresse		Municipalité	
936 -938	Saint-Jean-Baptiste (rue)	Leclercville (33123)	
Dénomination			
Catégorie fonctionnelle		Influence stylistique	
Résidentielle		Maison vernaculaire américaine avec plan en L	
Matériau de revêtement dominant		Année(s) ou période de construction	
Parement moderne (métal)		vers 1900	
Statut juridique		Valeur patrimoniale Date rôle 1900	
Sans statut		D. Moyenne	
Commentaires			
Ce cottage vernaculaire américain avec plan en L n'a conservé aucune composante d'origine. Tous les éléments anciens ont été remplacés par des composantes contemporaines. Ces transformations altèrent grandement l'intérêt patrimonial de la maison.

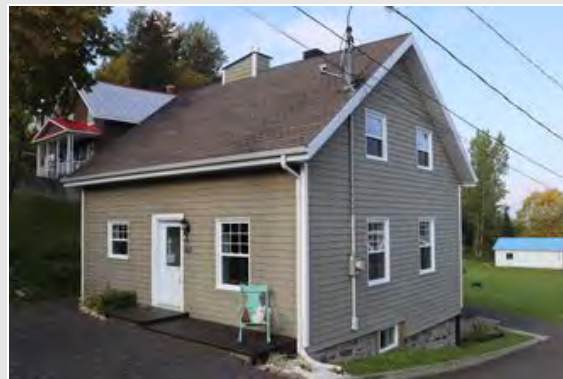
N° 2021_33123_SJOS_0801_08

Adresse		Municipalité	
801	Saint-Joseph (rue)	Leclercville (33123)	
Dénomination			
Catégorie fonctionnelle		Influence stylistique	
Résidentielle		Maison vernaculaire américaine d'un étage et demi	
Matériau de revêtement dominant		Année(s) ou période de construction	
Parement moderne (fibre de bois pressé)		vers 1875	
Statut juridique		Valeur patrimoniale Date rôle 1875	
Sans statut		D. Moyenne	
Commentaires			
Ce cottage vernaculaire américain a conservé son volume ancien, des fondations en pierre et l'emplacement de ses ouvertures. En revanche, la quasi totalité de ses composantes d'origine ont été remplacées par des éléments contemporains, ce qui altère son intérêt patrimonial. Une ouverture de fenêtre a été modifiée sur la façade principale.

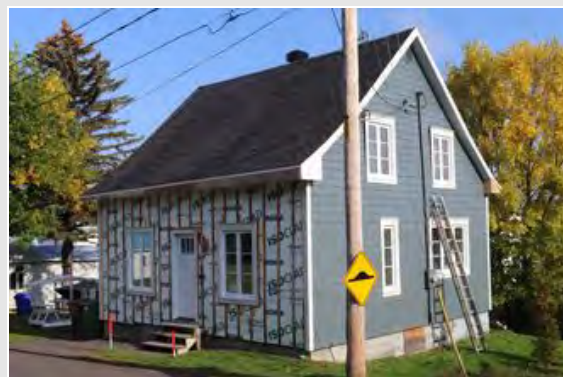
N° 2021_33123_SJOS_0804_08_01

Adresse		Municipalité	
804	Saint-Joseph (rue)	Leclercville (33123)	
Dénomination			
Catégorie fonctionnelle		Influence stylistique	
Résidentielle		Maison québécoise d'influence néoclassique	
Matériau de revêtement dominant		Année(s) ou période de construction	
Parement moderne (fibre de bois pressé)		vers 1900	
Statut juridique		Valeur patrimoniale Date rôle 1900	
Sans statut		D. Moyenne	
Commentaires			
Cette maison québécoise d'influence néoclassique conserve sa volumétrie caractéristique avec son plan rectangulaire et son toit à deux versants à base légèrement recourbée ainsi que sa composition générale. En contrepartie, toutes les composantes sont contemporaines. Aucun élément ancien n'a été conservé. Ces modifications altèrent l'intérêt patrimonial de la maison.

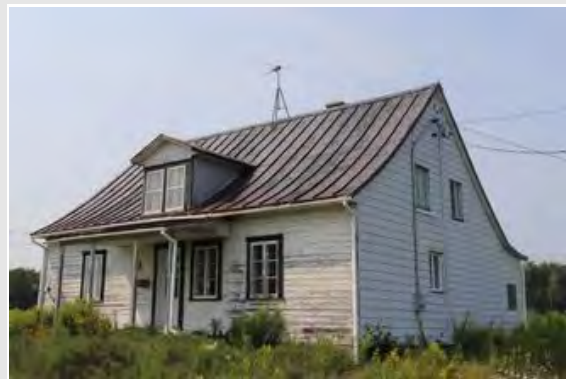
N° 2021_33123_SMIC_0105_08

Adresse		Municipalité
105	Saint-Michel (rang)	Leclercville (33123)
Dénomination		
Catégorie fonctionnelle		Influence stylistique
Résidentielle	Maison québécoise d'influence néoclassique	
Matériau de revêtement dominant		Année(s) ou période de construction
Planche de bois horizontale à feuillure (à gorge)		vers 1859
Statut juridique		Valeur patrimoniale Date rôle 1859
Sans statut		B. Supérieure
Commentaires		
<p>Cette maison probablement érigée vers 1859 est issue du modèle de la maison québécoise d'influence néoclassique qui se reconnaît à sa toiture à deux versants légèrement recourbés. La toiture de la maison est revêtue de tôle pincée alors que la façade principale possède toujours son revêtement en planche de bois horizontale à feuillure. Par ailleurs, la maison possède des fenêtres à battants à grands carreaux et une lucarne centrale revêtue de planches de bois verticales éclairée par des fenêtres anciennes jumelées à grands carreaux. La volumétrie ancienne et l'emplacement des ouvertures ont également été préservés. La porte, des sections du revêtement extérieur et la porte sont toutefois contemporains. À noter que cette maison est inhabitée. Elle est en mauvais état, mais elle semble toujours récupérable si des travaux de restauration sont réalisés rapidement.</p>

<p>Au moment de l'inventaire, une demande de démolition a été déposée pour cette maison.</p>

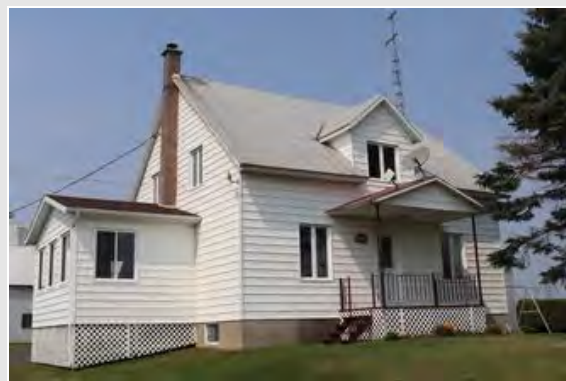
N° 2021_33123_SMIC_0109_02

Adresse		Municipalité
109	Saint-Michel (rang)	Leclercville (33123)
Dénomination		
Catégorie fonctionnelle		Influence stylistique
Résidentielle	Maison vernaculaire américaine d'un étage et demi	
Matériau de revêtement dominant		Année(s) ou période de construction
Parement moderne (métal)		vers 1905
Statut juridique		Valeur patrimoniale Date rôle 1905
Sans statut		D. Moyenne
Commentaires		
<p>Ce cottage vernaculaire américain a conservé son volume ancien et l'emplacement de ses ouvertures. En revanche, la quasi totalité de ses composantes d'origine ont été remplacées par des éléments contemporains, ce qui altère son intérêt patrimonial.</p>

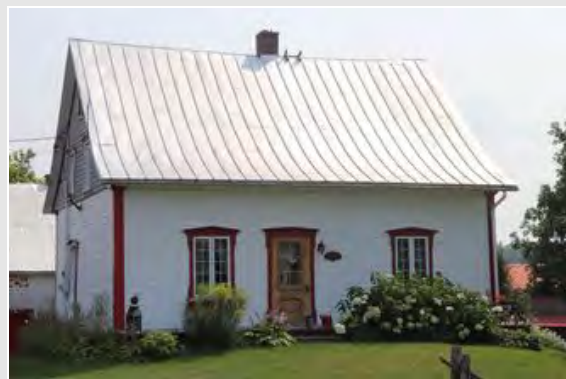
N° 2021_33123_SMIC_0110_02_02

Adresse		Municipalité
110	Saint-Michel (rang)	Leclercville (33123)
Dénomination		
Catégorie fonctionnelle		Influence stylistique
Résidentielle	Maison québécoise d'influence néoclassique	
Matériau de revêtement dominant		Année(s) ou période de construction
Planche de bois horizontale à feuillure (à gorge)		vers 1875
Statut juridique		Valeur patrimoniale Date rôle 1875
Sans statut		B. Supérieure
Commentaires		
<p>Cette demeure érigée vers 1875 est issue du modèle de la maison québécoise d'influence néoclassique qui se reconnaît à sa toiture à deux versants légèrement recourbés. La maison est revêtue d'un revêtement en planche de bois horizontale à feuillure et d'un revêtement en bardeau de bois dans les pignons. Les ouvertures sont encadrées de chambranles et les coins du revêtement sont fermés de planches cornières. La demeure possède aussi une porte ancienne et un revêtement en tôle pincée sur la toiture. Par ailleurs, la volumétrie ancienne et l'emplacement des ouvertures ont été préservés. Toutes ces composantes rehaussent le cachet ancien de la demeure. Les fenêtres à manivelle sont contemporaines.</p>

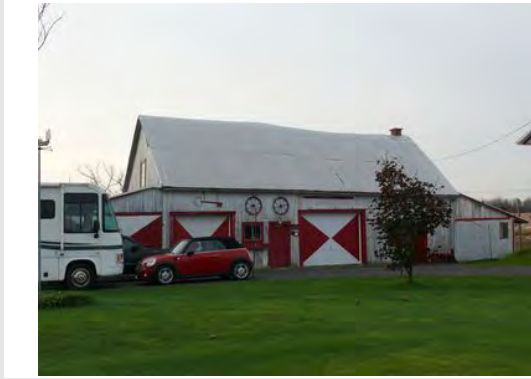
N° 2017_33123_STMI_0110_02

Adresse		Municipalité
110	Saint-Michel (rang)	Leclercville (33123)
Dénomination		
Catégorie fonctionnelle		Influence stylistique
Agricole		grange-étable à toit à deux versants droits
Matériau de revêtement dominant		Année(s) ou période de construction
Planche de bois verticale		avant 1861
Statut juridique		Valeur patrimoniale Date rôle
Sans statut		C. Bonne/forte
Commentaires		
<p>Dans la campagne de Leclercville, derrière une maison construite en 1861. Grange-étable à toit à deux versants droits. Bonne authenticité : revêtement de bardeaux de bois dans les pignons, revêtement de planches de bois verticales, fenêtres à carreaux en bois, couleurs rouge et blanche, chambranles, portes piétonnières en bois, portes de garage décorées de motifs géométriques, portes à battants en bois. La construction de la grange-étable précède celle de la maison. Elle servit de première habitation sur ce site aux résidents (des Acadiens) de la future maison.</p>

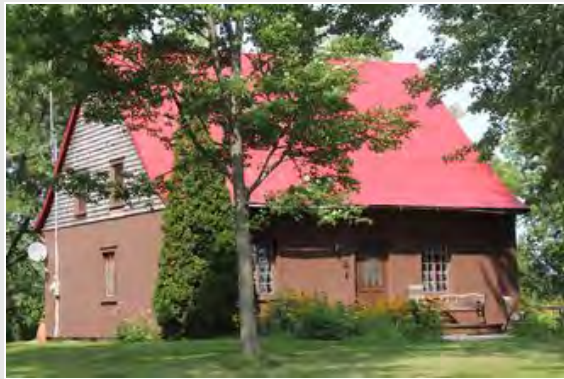
N° 2021_33123_SMIC_0113_02_02

Adresse		Municipalité
113	Saint-Michel (rang)	Leclercville (33123)
Dénomination		
Catégorie fonctionnelle		Influence stylistique
Résidentielle		Maison québécoise d'influence néoclassique
Matériau de revêtement dominant		Année(s) ou période de construction
Planche de bois verticale		vers 1876
Statut juridique		Valeur patrimoniale Date rôle 1876
Sans statut		C. Bonne/Forte
Commentaires		
<p>Construite vers 1876, cette maison québécoise d'influence néoclassique conserve sa volumétrie caractéristique avec son plan rectangulaire et son toit à deux versants à base légèrement recourbée ainsi que sa composition générale. Elle possède également un revêtement extérieur composé de planches de bois verticales et un revêtement en bardeau de bois dans les pignons. La porte et les fenêtres en bois sont de facture traditionnelles encadrées de chambranles. Le revêtement de la toiture est contemporain.</p>

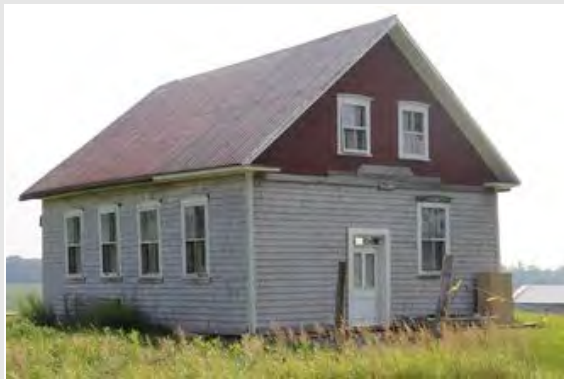
N° 2021_33123_SMIC_0114_02_02

Adresse		Municipalité
114 -A	Saint-Michel (rang)	Leclercville (33123)
Dénomination		
Ancienne école de rang no 2		
Catégorie fonctionnelle		Influence stylistique
Institutionnelle et publique		Maison vernaculaire américaine avec pignon en façade
Matériau de revêtement dominant		Année(s) ou période de construction
Bardeau de bois		en 1911
Statut juridique		Valeur patrimoniale Date rôle 1881
Sans statut		B. Supérieure
Commentaires		
<p>Ce bâtiment est l'ancienne école de rang no 2. Elle fut construite en 1911 pour desservir les enfants du rang Saint-Michel et d'une partie du rang du Portage. Fermée depuis 1966, cette ancienne école est présentement inoccupée. Elle se démarque par son pignon en façade dont les versants du toit sont terminés par des retours de corniche. Elle détient également un alignement de plusieurs fenêtres sur les façades, élément caractéristique des petites écoles rurales anciennes. Elle possède aussi un revêtement en bardeau de bois sur les façades et un revêtement en planche de bois horizontale dans le pignon qui recouvre un revêtement de papier-brique. Ce revêtement est complété de chambranles et de planches cornières. Une porte ancienne en bois surmontée d'une imposte et des fenêtres anciennes à grands carreaux ont également été préservées de même que la composition et la volumétrie qui demeurent inchangées.</p>

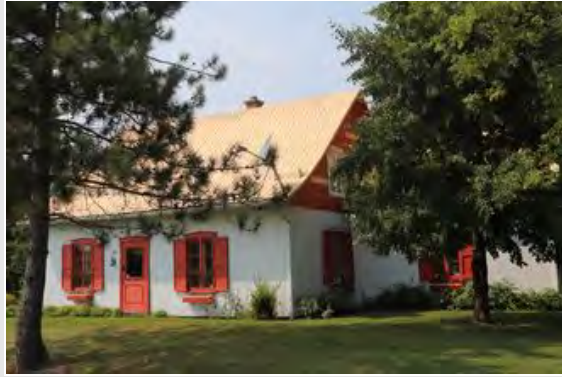
N° 2021_33123_SMIC_0121_08

Adresse		Municipalité	
121	Saint-Michel (rang)	Leclercville (33123)	
Dénomination			
Maison Hébert			
Catégorie fonctionnelle		Influence stylistique	
Résidentielle		Maison québécoise d'influence néoclassique	
Matériau de revêtement dominant		Année(s) ou période de construction	
Planche de bois verticale		vers 1825	
Statut juridique		Valeur patrimoniale	Date rôle 1825
Sans statut		B. Supérieure	
Commentaires			
<p>Cette demeure fut érigée vers 1825 sur une terre occupée dès 1814 par Jean Hébert, descendant d'Acadiens déportés, et son épouse Véronique Marcotte. La demeure est issue du modèle de la maison québécoise d'influence néoclassique qui se reconnaît à sa toiture à deux versants légèrement recourbés. La maison est revêtue d'un revêtement en planche de bois verticale et d'un revêtement en planche de bois horizontale à feuillure dans les pignons. Les ouvertures sont encadrées de chambranles. La demeure possède aussi une porte ancienne et des fenêtres à battants à grands carreaux complétées de volets. Le bâtiment principal est jouté d'un volume annexe à droite qui aurait pu servir de cuisine d'été. Par ailleurs, la volumétrie ancienne et l'emplacement des ouvertures ont été préservés. Toutes ces composantes rehaussent le cachet ancien de la demeure. La toiture est revêtue de tôle profilée.</p>

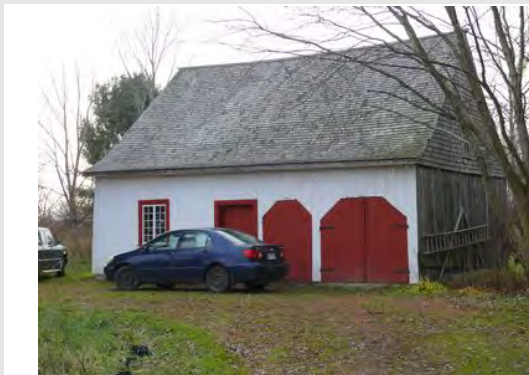
N° 2017_33123_STMI_0124_A_08

Adresse		Municipalité	
124	Saint-Michel (rang)	Leclercville (33123)	
Dénomination			
Catégorie fonctionnelle		Influence stylistique	
Agricole		hangar à toit à deux versants courbés	
Matériau de revêtement dominant		Année(s) ou période de construction	
Planche de bois verticale		entre 1800-1880	
Statut juridique		Valeur patrimoniale	Date rôle
Sans statut		B. Supérieure	
Commentaires			
<p>Dans la campagne de Leclercville, bâtiment intégré dans un ensemble de ferme avec d'autres bâtiments secondaires et la maison François-Lemay. Hangar à toit à deux versants courbés, peut-être une ancienne maison ou un fournil à l'origine. Bonne authenticité: revêtement de bardeaux de cèdre sur le toit et les pignons, revêtement en planches de bois verticales, portes en bois, fenêtres à petits carreaux en bois, chambranles moulurées. Bâtiment bien entretenu qui a été bien restauré.</p>

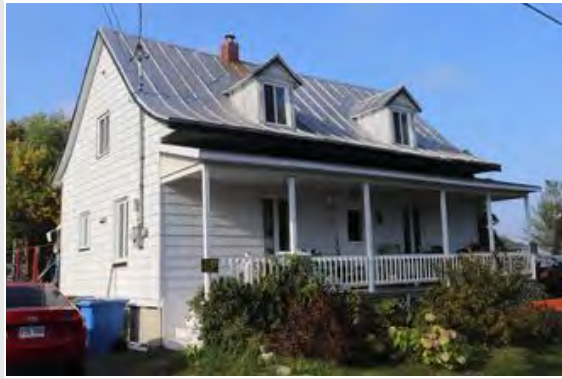
N° 2021_33123_SPIE_0605_02

Adresse		Municipalité	
605	Saint-Pierre (rue)	Leclercville (33123)	
Dénomination			
Catégorie fonctionnelle		Influence stylistique	
Résidentielle		Maison québécoise d'influence néoclassique	
Matériau de revêtement dominant		Année(s) ou période de construction	
Parement moderne (métal)		vers 1920	
Statut juridique		Valeur patrimoniale	Date rôle 1920
Sans statut		D. Moyenne	
Commentaires			
<p>Cette maison québécoise d'influence néoclassique conserve sa volumétrie caractéristique avec son plan rectangulaire et son toit à deux versants à base légèrement recourbée ainsi que sa composition générale et un revêtement en tôle pincée sur le toit. Une galerie couverte couvre la façade principale alors que la porte (ancienne ou non) est en bois. En contrepartie, toutes les autres composantes sont contemporaines. Ces modifications altèrent l'intérêt patrimonial de la maison.</p>

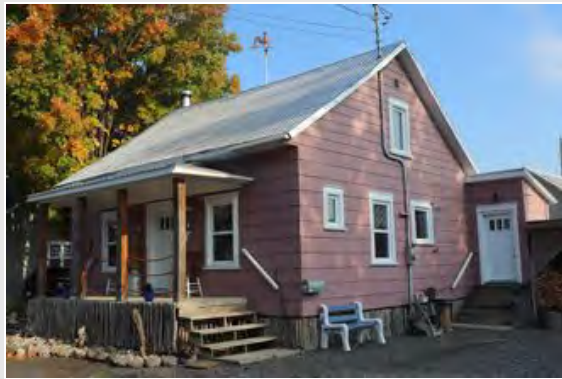
N° 2021_33123_SPIE_0610_08

Adresse		Municipalité	
610	Saint-Pierre (rue)	Leclercville (33123)	
Dénomination			
Catégorie fonctionnelle		Influence stylistique	
Résidentielle		Maison vernaculaire américaine d'un étage et demi	
Matériau de revêtement dominant		Année(s) ou période de construction	
Parement moderne (fibre de bois pressé)		vers 1900	
Statut juridique		Valeur patrimoniale	Date rôle 1900
Sans statut		D. Moyenne	
Commentaires			
<p>Ce cottage vernaculaire américain a conservé son volume ancien, l'emplacement de ses ouvertures, des chambranles et une galerie couverte en façade. En revanche, la quasi totalité de ses composantes d'origine ont été remplacées par des éléments contemporains, ce qui altère son intérêt patrimonial.</p>

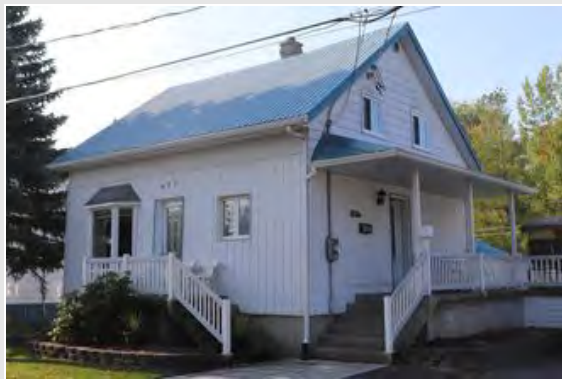
N° 2021_33123_SPIE_0611_08

Adresse		Municipalité	
611	Saint-Pierre (rue)	Leclercville (33123)	
Dénomination			
Catégorie fonctionnelle		Influence stylistique	
Résidentielle		Maison vernaculaire américaine d'un étage et demi	
Matériau de revêtement dominant		Année(s) ou période de construction	
Tôle profilée		vers 1880	
Statut juridique		Valeur patrimoniale	Date rôle 1880
Sans statut		E. Faible	
Commentaires			
<p>Ce cottage vernaculaire américain n'a conservé que son volume ancien. La quasi totalité de ses composantes d'origine ont été remplacées par des éléments contemporains, ce qui altère grandement son intérêt patrimonial. De plus, la disposition et les dimensions des fenêtres d'origine de l'ensemble des façades ont été considérablement modifiées.</p>

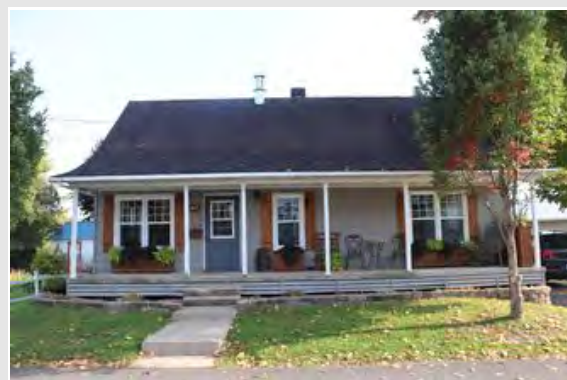
N° 2021_33123_SPIE_0612_01

Adresse		Municipalité
612	Saint-Pierre (rue)	Leclercville (33123)
Dénomination		
Catégorie fonctionnelle		Influence stylistique
Résidentielle / commerciale		Maison québécoise d'influence néoclassique
Matériau de revêtement dominant		Année(s) ou période de construction
Parement moderne (métal)		vers 1875
Statut juridique		Valeur patrimoniale Date rôle 1875
Sans statut		D. Moyenne
Commentaires		
<p>Construite entre 1875, cette demeure a été déménagée sur son emplacement actuel. À noter que la partie de droite est un agrandissement réalisé entre 2013 et 2015. La plus ancienne partie de cette maison était autrefois un magasin général construit par Hilarion Lemay. Cette propriété est représentative de la maison québécoise d'influence néoclassique. Elle a conservé sa volumétrie caractéristique avec son plan rectangulaire et son toit à deux versants à base légèrement recourbée. En revanche, le revêtement de la toiture, le revêtement extérieur, les fenêtres et la porte sont contemporains.</p>

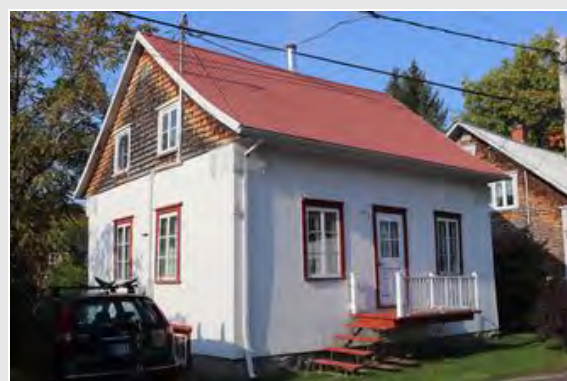
N° 2021_33123_SPIE_0613_02

Adresse		Municipalité
613	Saint-Pierre (rue)	Leclercville (33123)
Dénomination		
Catégorie fonctionnelle		Influence stylistique
Résidentielle		Maison québécoise d'influence néoclassique
Matériau de revêtement dominant		Année(s) ou période de construction
Planche de bois verticale		vers 1850
Statut juridique		Valeur patrimoniale Date rôle 1850
Sans statut		B. Supérieure
Commentaires		
<p>Cette demeure érigée vers 1850, bien assise sur des fondations en pierre, est issue du modèle de la maison québécoise d'influence néoclassique qui se reconnaît à sa toiture à deux versants légèrement recourbés. La maison est revêtue d'un revêtement en planche de bois verticale et d'un revêtement en bardeau de bois dans les pignons. Les ouvertures sont encadrées de chambranles. Elle possède aussi des fenêtres à battants à grands carreaux et une porte ancienne. Par ailleurs, la volumétrie ancienne et l'emplacement des ouvertures ont été préservés. Toutes ces composantes rehaussent le cachet ancien de la demeure. Le revêtement de la toiture est en tôle profilée.</p>

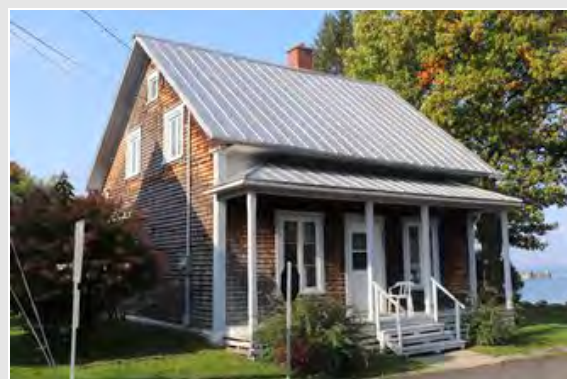
N° 2021_33123_SPIE_0615_02

Adresse		Municipalité
615	Saint-Pierre (rue)	Leclercville (33123)
Dénomination		
Catégorie fonctionnelle		Influence stylistique
Résidentielle		Maison vernaculaire américaine d'un étage et demi
Matériau de revêtement dominant		Année(s) ou période de construction
Bardeau de bois		vers 1863
Statut juridique		Valeur patrimoniale Date rôle 1863
Sans statut		B. Supérieure
Commentaires		
<p>Ce cottage vernaculaire américain, construit vers 1863, a conservé son volume ancien et sa composition d'origine. Ses façades sont revêtues d'un parement en bardeau de bois complété de planches cornières et de chambranles. Par ailleurs, la résidence possède un revêtement en tôle pincée sur la toiture et sur l'auvent ainsi qu'une galerie couverte qui couvre l'entièreté de la façade principale. Des fenêtres récentes, mais compatibles, et la porte sont les seuls éléments plus contemporains. La maison est complétée d'un beau bâtiment secondaire.</p>

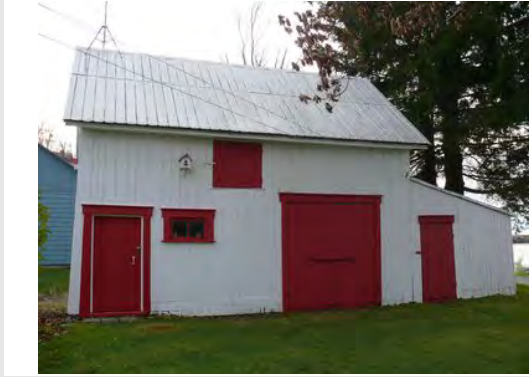
N° 2017_33123_STPR_0615_01_02

Adresse		Municipalité
615	Saint-Pierre (rue)	Leclercville (33123)
Dénomination		
Catégorie fonctionnelle		Influence stylistique
Agricole		hangar à toit à deux versants droits
Matériau de revêtement dominant		Année(s) ou période de construction
Planche de bois verticale		entre 1900-1950
Statut juridique		Valeur patrimoniale Date rôle
Sans statut		C. Bonne/forte
Commentaires		
<p>Dans le village de Leclercville, derrière une maison ancienne, et tout près du fleuve. Hangar à toit à deux versants droits et appentis. Bonne authenticité : planches de bois verticales à couvre-joint, portes à battants en bois, couleurs rouge et blanche, porte piétonnière en bois, trappe d'accès, fenêtres en bois à carreaux, chambranles simples. Transformations : tôle profilée sur la toiture et porte piétonnière du corps principal remplacée par un modèle non traditionnel. Bâtiment bien entretenu.</p>

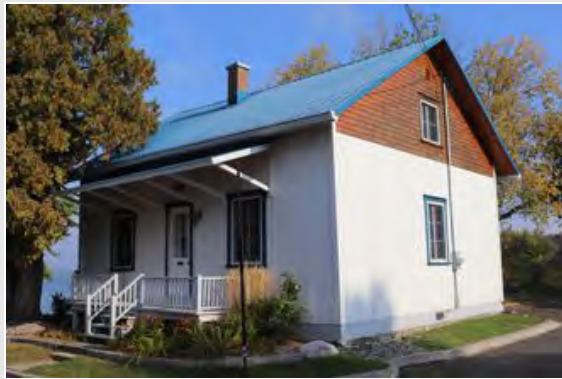
N° 2021_33123_SPIE_0616_08

Adresse		Municipalité
616	Saint-Pierre (rue)	Leclercville (33123)
Dénomination		
Catégorie fonctionnelle		Influence stylistique
Résidentielle		Maison québécoise d'influence néoclassique
Matériau de revêtement dominant		Année(s) ou période de construction
Planche de bois verticale		vers 1830
Statut juridique		Valeur patrimoniale Date rôle 1830
Sans statut		B. Supérieure
Commentaires		
<p>Cette demeure érigée vers 1830 est issue du modèle de la maison québécoise d'influence néoclassique. La maison est revêtue d'un revêtement en planche de bois verticale et d'un revêtement en bardeau de bois dans les pignons. Les ouvertures sont encadrées de chambranles. Elle possède aussi des fenêtres à battants à grands carreaux et une porte ancienne. Par ailleurs, la volumétrie ancienne et l'emplacement des ouvertures ont été préservés. Toutes ces composantes rehaussent le cachet ancien de la demeure. Le revêtement de la toiture est en tôle profilée.</p>

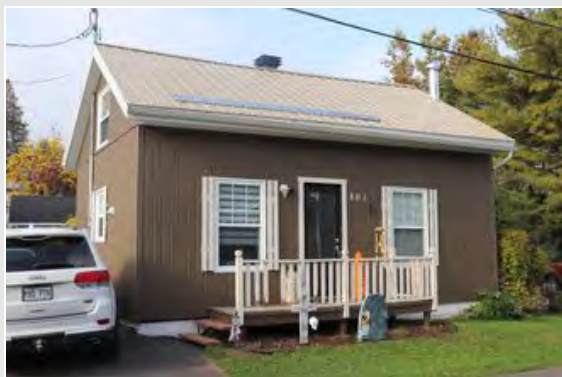
N° 2021_33123_SPHI_0403_01

Adresse		Municipalité
403	Sainte-Philomène (rue)	Leclercville (33123)
Dénomination		
Catégorie fonctionnelle		Influence stylistique
Résidentielle		Maison vernaculaire américaine d'un étage et demi
Matériau de revêtement dominant		Année(s) ou période de construction
Parement moderne (fibre de bois pressé)		vers 1875
Statut juridique		Valeur patrimoniale Date rôle 1875
Sans statut		E. Faible
Commentaires		
<p>Ce cottage vernaculaire américain n'a conservé aucune composante d'origine. Tous les éléments anciens ont été remplacés par des composantes contemporaines. Ces transformations altèrent grandement l'intérêt patrimonial de la maison.</p>

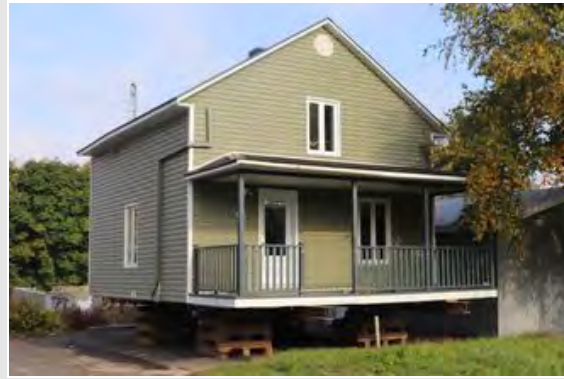
N° 2021_33123_SPHI_0404_02

Adresse	Municipalité
404 - Sainte-Philomène (rue)	Leclercville (33123)
Dénomination	
Catégorie fonctionnelle	Influence stylistique
Résidentielle	Maison vernaculaire américaine avec pignon en façade
Matériau de revêtement dominant	Année(s) ou période de construction
Parement moderne (plastique et vinyle)	vers 1935
Statut juridique	Valeur patrimoniale Date rôle 1935
Sans statut	D. Moyenne
Commentaires	
Ce cottage vernaculaire américain avec pignon en façade a conservé son volume ancien, l'emplacement de ses ouvertures et une galerie couverte en façade. En revanche, la quasi totalité de ses composantes d'origine ont été remplacées par des éléments contemporains, ce qui altère son intérêt patrimonial.

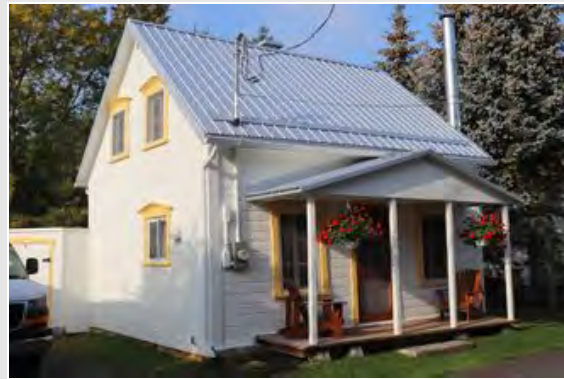
N° 2021_33123_SPHI_0409_02

Adresse	Municipalité
409 - Sainte-Philomène (rue)	Leclercville (33123)
Dénomination	
Catégorie fonctionnelle	Influence stylistique
Résidentielle	Maison vernaculaire américaine d'un étage et demi
Matériau de revêtement dominant	Année(s) ou période de construction
Planche de bois horizontale à feuillure (à gorge)	vers 1880
Statut juridique	Valeur patrimoniale Date rôle 1880
Sans statut	B. Supérieure
Commentaires	
Cette maison érigée vers 1880 est issue du modèle de la maison vernaculaire américaine qui se reconnaît à sa toiture à deux versants droits. La demeure possède un revêtement de planche de bois horizontale à feuillure complété de chambranles et de planches cornières. On retrouve également des fenêtres à battants à grands carreaux. La composition et la volumétrie d'origine ont été préservées. Le revêtement de la toiture et le revêtement de l'auvent sont contemporains.

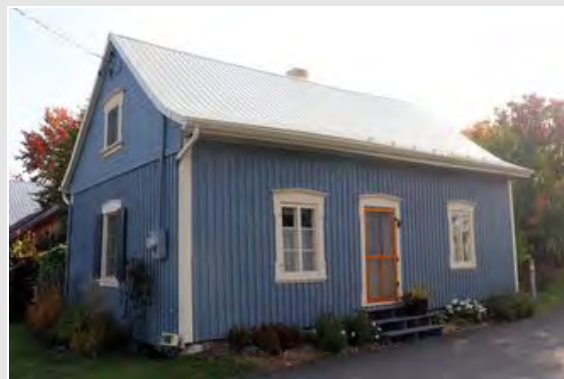
N° 2021_33123_SPHI_0410_02

Adresse	Municipalité
410 - Sainte-Philomène (rue)	Leclercville (33123)
Dénomination	
Catégorie fonctionnelle	Influence stylistique
Résidentielle	Maison québécoise d'influence néoclassique
Matériau de revêtement dominant	Année(s) ou période de construction
Planche de bois verticale à couvre-joint	vers 1836
Statut juridique	Valeur patrimoniale Date rôle 1952
Sans statut	B. Supérieure
Commentaires	
Cette demeure érigée vers 1836 est typique des maisons construites pour loger les ouvriers employés au moulin à scie de Pierre Leclerc. La résidence a notamment appartenu à Égide Blanchet, contremaître au chantier de la Seigneurie. Elle est issue du modèle de la maison québécoise d'influence néoclassique. La maison est revêtue d'un revêtement en planche de bois verticale à couvre-joint et d'un revêtement en planches de bois horizontales dans les pignons. Les ouvertures sont encadrées de chambranles et les coins du revêtement sont fermés par des planches cornières. Elle possède aussi des fenêtres à battants à grands carreaux et une porte ancienne. Par ailleurs, la volumétrie ancienne et l'emplacement des ouvertures ont été préservés. Toutes ces composantes rehaussent le cachet ancien de la demeure. Le revêtement de la toiture est en tôle profilée.

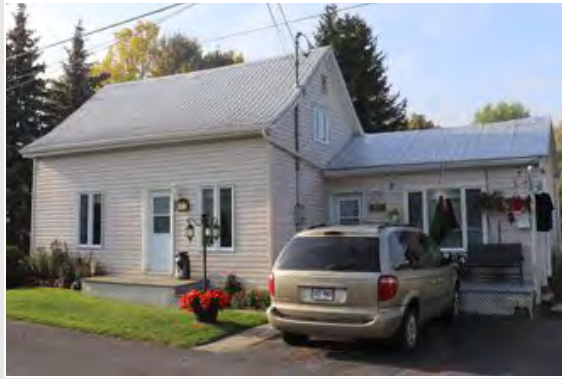
N° 2021_33123_SPHI_0413_08

Adresse		Municipalité	
413	Sainte-Philomène (rue)	Leclercville (33123)	
Dénomination			
Catégorie fonctionnelle		Influence stylistique	
Résidentielle	Maison québécoise d'influence néoclassique		
Matériau de revêtement dominant		Année(s) ou période de construction	
Parement moderne (plastique et vinyle)		vers 1900	
Statut juridique		Valeur patrimoniale	Date rôle 1900
Sans statut		D. Moyenne	
Commentaires			
Cette maison québécoise d'influence néoclassique conserve sa volumétrie caractéristique avec son plan rectangulaire et son toit à deux versants à base légèrement recourbée ainsi que sa composition générale. En contrepartie, toutes les composantes sont contemporaines. Aucun élément ancien n'a été conservé. Ces modifications altèrent l'intérêt patrimonial de la maison.

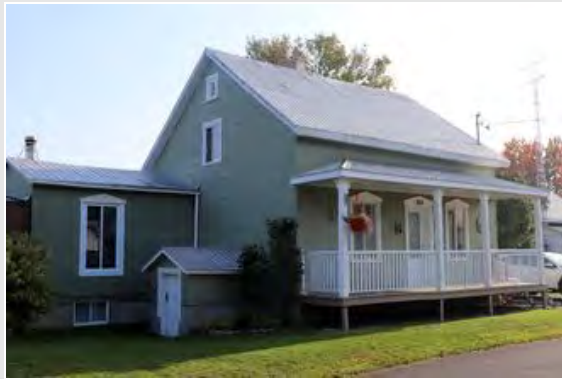
N° 2021_33123_SPHI_0414_02

Adresse		Municipalité	
414	Sainte-Philomène (rue)	Leclercville (33123)	
Dénomination			
Catégorie fonctionnelle		Influence stylistique	
Résidentielle	Maison vernaculaire américaine d'un étage et demi		
Matériau de revêtement dominant		Année(s) ou période de construction	
Bardeau d'amiante-ciment rectangulaire		vers 1850	
Statut juridique		Valeur patrimoniale	Date rôle 1850
Sans statut		C. Bonne/Forte	
Commentaires			
Cette maison construite vers 1850 est représentative du cottage vernaculaire américain. En plus de sa composition et de sa volumétrie, elle a conservé des chambranles ainsi qu'une galerie couverte avec des aisseliers et des piliers ouvragés. En revanche, le revêtement de la toiture, le revêtement de l'auvent, la porte et des fenêtres sont de facture plus contemporaine. Le revêtement extérieur en bardeau d'amiante-ciment rectangulaire n'est pas d'origine.
