## INVENTAIRE DU PATRIMOINE ARCHITECTURAL

## DE LA MRC DE LOTBINIÈRE

Rapport de synthèse final • Octobre 2022

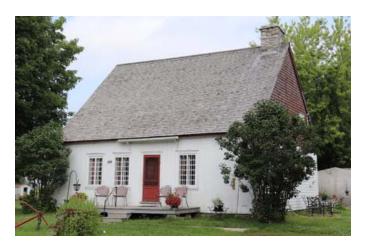
Maison en bois pièce sur pièce du début du 19e siècle dotée d'un revêtement en planches de bois verticales et de fenêtres à battants à petits carreaux. 3776, chemin Bois-clair à Saint-Antoine-de-Tilly.

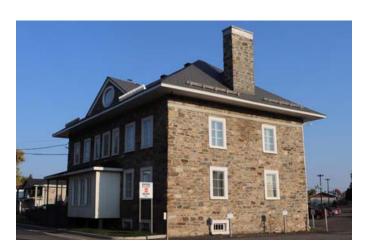
Maison en pierre typiquement néoclassique bâtie vers 1817. Le toit à croupes à quatre versants est orné d'un fronton central percé d'un oculus. 6277, rue Principales à Sainte-

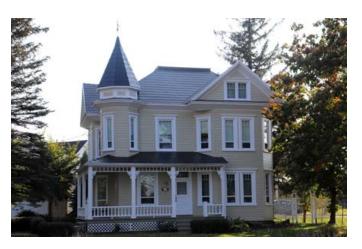
Maison néo-Queen Anne, construite en 1898, avec tourelle, oriels et frontons revêtue de planches de bois horizontales à clin. 6365, rue Principale à Sainte-Croix.

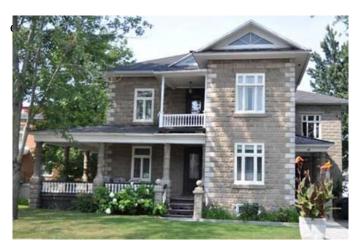
Maison typique de l'éclectisme victorien (1916) avec son avancée, son fronton et son parement de blocs de béton décoratifs. 92, rue Principale à Saint-Apollinaire.

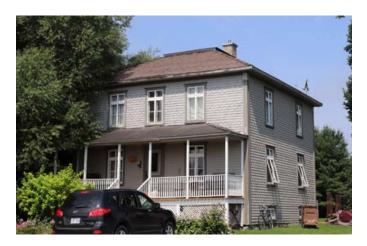
Maison cubique dont le toit est tronqué à son sommet, bâtie vers 1937 et revêtue de bardeau de bois. 4906, chemin des Plaines à Saint-Antoine-de-Tilly.

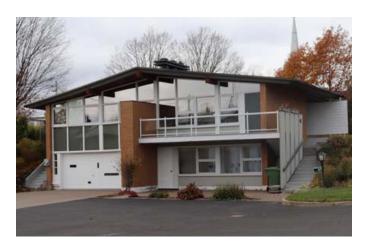
Maison moderne en bois, brique et verre, construite vers 1960 et présentant des lignes épurées. 2546, rue Saint-Pierre à Sainte-Agathe-de-Lotbinière.

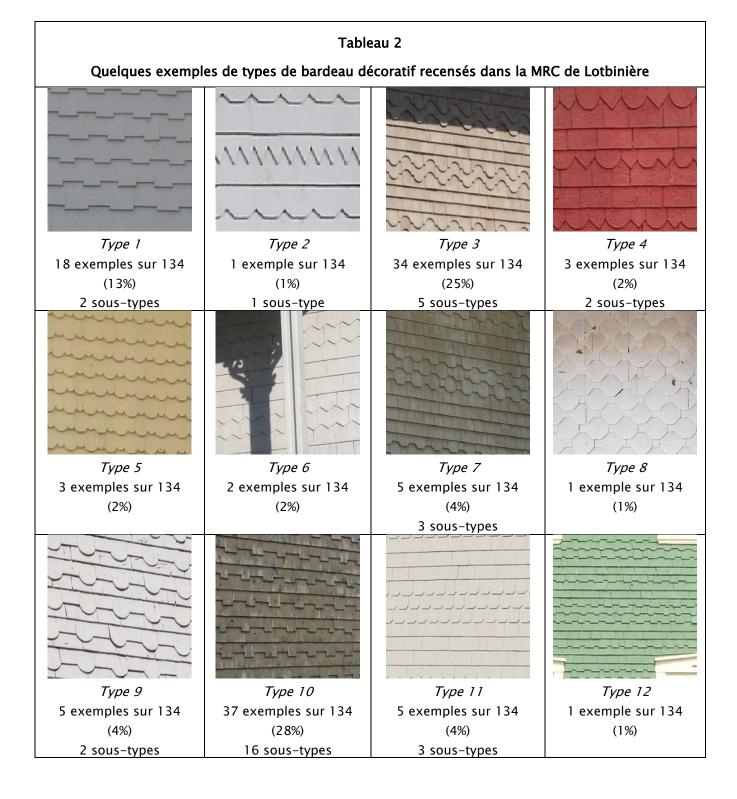
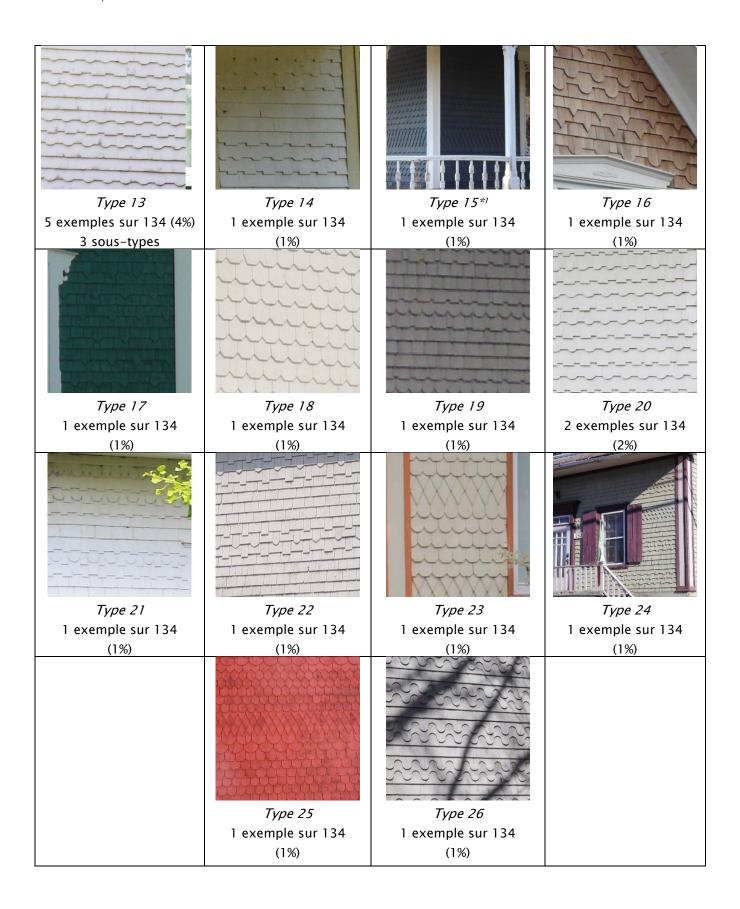
Maison québécoise revêtue de bardeau de bois décoratif. 86, rue Principale à Saint-Apollinaire.

Le revêtement en bardeaux de cèdre, essence qui résiste très bien à l'eau et à l'humidité, était autrefois utilisé autant pour les murs que pour les toitures. Largement répandue dans plusieurs régions du Québec, cette mince planchette est assemblée de façon à ce que les joints et les trous de clouage soient protégés des intempéries par la rangée supérieure de bardeaux. Bien employé et entretenu, ce matériau peut avoir une grande durabilité. Sur les couvertures, les bardeaux de cèdre sont habituellement laissés à l'état naturel. Comme revêtement de mur, le bardeau de bois est toujours peint et est très résistant en raison de la verticalité des parois qui limite l'érosion et la dégradation par l'eau et les intempéries.

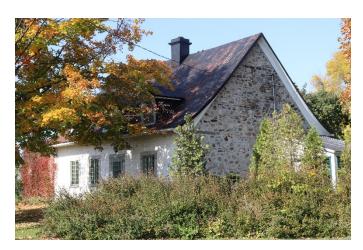
La maison Bélanger, en pierre, est bâtie entre 1740 et 1780. 7666, route Marie-Victorin à Lotbinière.

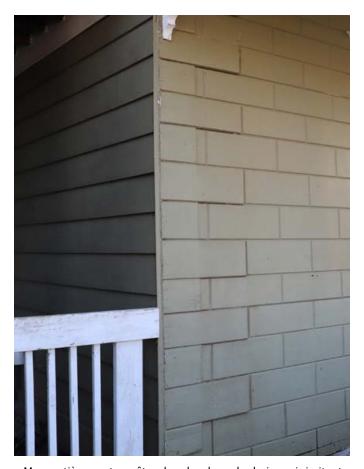
Mur entièrement revêtu de planches de bois qui imitent parfaitement l'apparence de la pierre de taille. Un faux chaînage d'angle légèrement en saillie a même été créé. 7497, route Marie-Victorin à Lotbinière.

L'architecture néoclassique favorisait au 19e siècle l'utilisation de la pierre de taille lisse pour revêtir les bâtiments. Si les plus nantis ou les institutions publiques pouvaient se permettre l'utilisation de ce noble matériau, il en était autrement pour le commun des mortels ou les communautés rurales. Bien souvent, on utilisait plutôt un crépi où l'on dessinait le faux joints pour imiter un mur en pierre de taille, de la tôle embossée ou bien des planches de bois que l'on assemblait pour imiter parfaitement l'apparence de la pierre taillée ou d'un chaînage d'angle en trompe-l'œil.

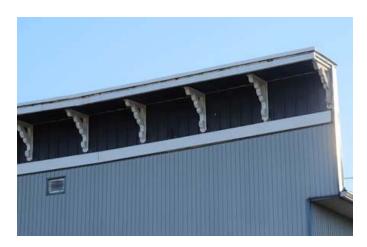
Large corniche à consoles ornant un parapet d'un bâtiment Boomtown. 380, rue Sainte-Thérèse Saint-Janvier-de-Joly.

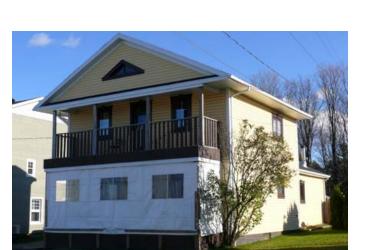
Maison vernaculaire américaine à pignon en façade dotée d'un large fronton et d'une fenêtre triangulaire. 831, rue Principale à Saint-Sylvestre.

Cet élément architectural, exclusif à la municipalité de Saint-Sylvestre, se retrouve sur plusieurs maisons vernaculaires américaines de deux étages avec pignon en façade du village. En effet, la partie haute du pignon de ces maisons est traitée comme un large fronton dont le centre est occupé par une fenêtre triangulaire. À l'origine, ces frontons étaient souvent revêtus d'un matériau différent, tel du bardeau de bois décoratif. Ces façades ne sont pas sans rappeler le style néo-grec en raison de la référence aux temples classiques de l'Antiquité.

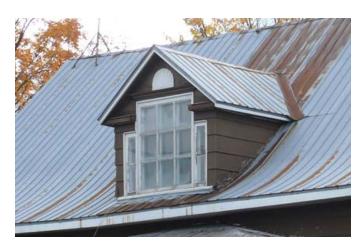
Lucarne centrale à baies latérales et retours de corniche. 459, rue Principale à Saint-Patrice-de-Beaurivage.

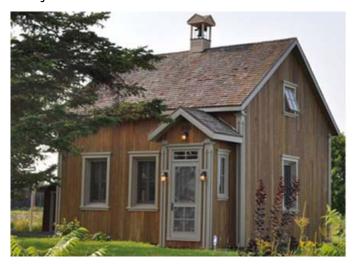
Ancienne école de rang typique construite vers 1930 avec portique et clocheton ainsi qu'un revêtement de bois. 808, rang du Bois-de-l'Ail à Saint-Apollinaire.

Dans la MRC de Lotbinière, comme ailleurs au Québec, les premières écoles de rang ont en majorité disparu. Quelques-unes d'entre elles ont toutefois été converties en résidence privée, ce qui les rend peu reconnaissables, mises à part parfois la présence d'un portique, d'un clocheton ou d'une fenestration particulière. En raison de cela, il est possible que certaines anciennes écoles n'aient pas été reconnues en plus des 27 anciennes écoles de rang répertoriées à ce jour.

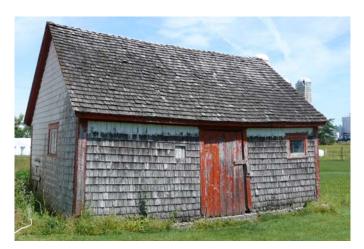
Porcherie située au 282, rang Haut-de-la-Paroisse, à Saint-Agapit.

Malgré cet état de fait, quelques porcheries ont pu être identifiées sur les sites visités. Ce type de bâtiment, aussi appelé « soue », est de plan carré, coiffé d'un toit à deux versants et revêtu de bois.

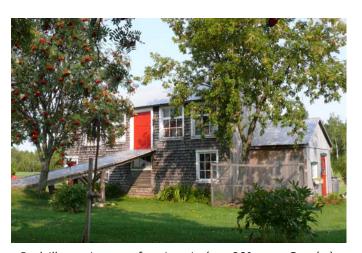
Poulailler toujours en fonction situé au 260, rang Gaspé, à Saint-Apollinaire.

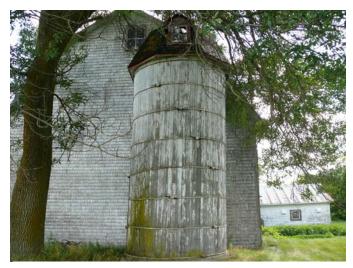
Silo en bois situé au 209, route 269, à Saint-Gilles.

Sur le territoire de la MRC de Lotbinière, un seul spécimen de silo en bois est toujours visible de nos jours. Il est situé à Saint-Gilles. D'autres silos plus récents, de forme cylindrique et en béton, restent toutefois encore bien visibles un peu partout dans la campagne de la MRC de Lotbinière.

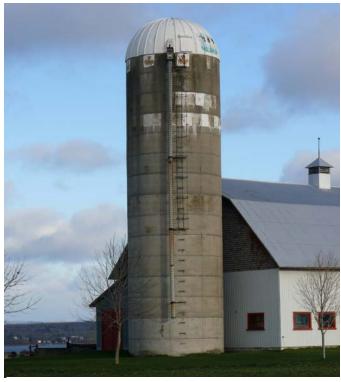
Silo en béton préfabriqué situé au 7694, route Marie-Victorin, à Lotbinière.

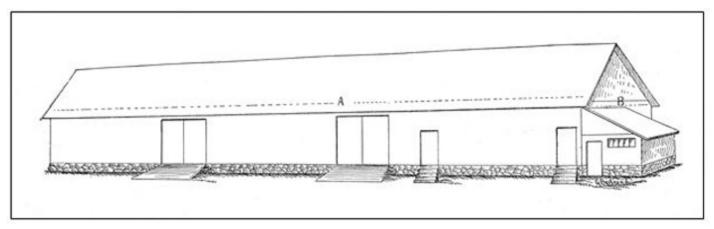
Grange-étable longue d'un étage et demi, mesurant 90 pieds de longueur par 26 pieds de largeur. Source : *Le Journal d'agriculture illustré*. Montréal, vol. XI, n° 4, avril 1888, p. 61.

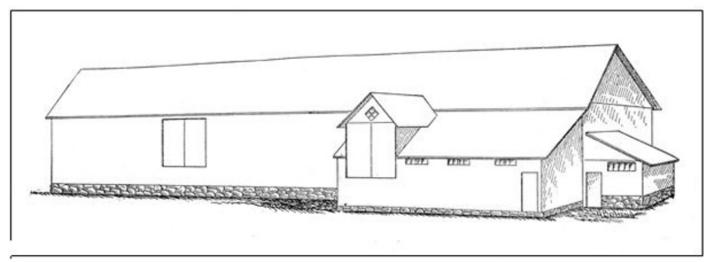
Grange-étable longue plus élancée ayant fait l'objet d'un surhaussement de quatre à cinq pieds afin d'aménager la batterie à l'étage supérieur et l'étable au rez-de-chaussée. Source : Le Journal d'agriculture illustré. Montréal, vol. XI, n° 4, avril 1888, p. 61.

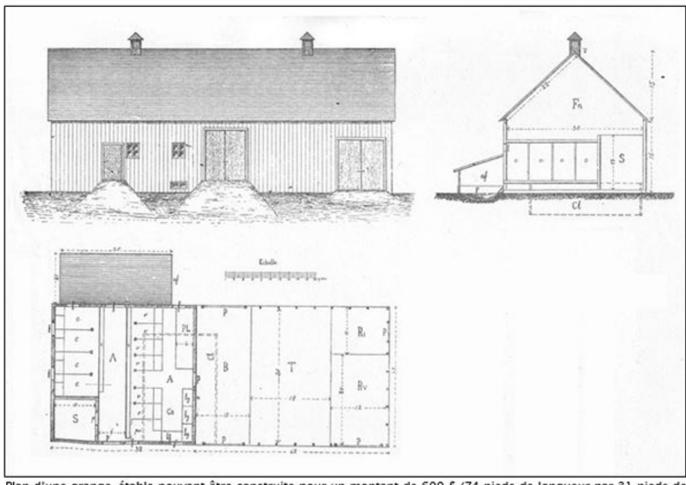
Plan d'une grange-étable pouvant être construite pour un montant de 600 \$ (74 pieds de longueur par 31 pieds de largeur). Cravure et légende présentées dans *Le Journal d'agriculture illustré*. Montréal, vol. XVII, n° 2, 16 février 1894. p. 31.

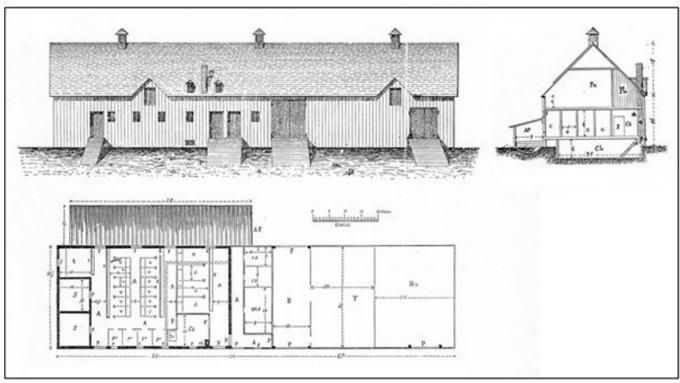
Plan d'une grange-étable pouvant être construite pour un montant de 900 \$ (120 pieds de longueur par 31 pieds de largeur). Cravure et légende présentées dans *Le Journal d'agriculture illustré*. Montréal, vol. 17, nº 8, 15 août 1894. p. 151.

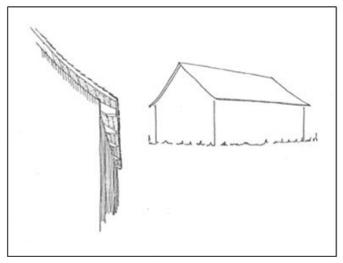
Bâtiment à toit à deux versants à base recourbée. Source : Michel Bergeron et Paul-Aimé Lacroix. Les dépendances agricoles à l'Île d'Orléans : une approche typologique. Québec, Ministère des Affaires Culturelles, 1979, p. 28.

Les bâtiments à toit à deux versants à base recourbée sont construits sur le même modèle que bien des maisons traditionnelles québécoises d'inspiration néoclassique. Reconnaissable par la base recourbée (ou retroussée) des toitures qui débordent du mur gouttereau (le long mur), ce type de toiture présente l'avantage d'évacuer la pluie, la neige ou la glace sans que les murs soient lessivés et altérés par l'eau de ruissellement. Ce type de construction est possible grâce à l'ajout de coyaux, ces pièces aux profils arrondis ajoutés à la base des chevrons ou des arbalétriers de la charpente du toit. Chronologiquement, le bâtiment à toit à deux versants à base recourbée se situe entre le bâtiment à toit à deux versants droits et le bâtiment à toit à deux versants avec larmiers. Il est même fréquent que des bâtiments à toit à deux versants droits aient fait plus tard l'objet de modifications par l'ajout de coyaux, modifiant ainsi la silhouette ou le profil du toit. Selon l'importance des coyaux, la projection au-delà du mur gouttereau et des murs-pignons est plus ou moins importante. Dans l'inventaire, 39 bâtiments dont 11 granges-étables possèdent ce type de toiture.

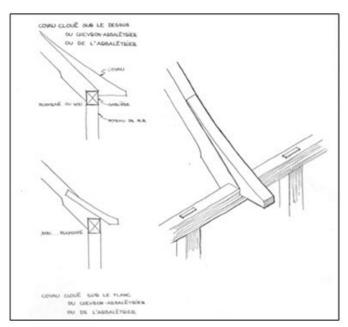
Détail d'assemblage du toit à deux versants avec coyaux. Source : Michel Bergeron et Paul-Aimé Lacroix. *Les dépendances agricoles à l'Île d'Orléans : une approche typologique*. Québec, Ministère des Affaires Culturelles, 1979, p. 29.

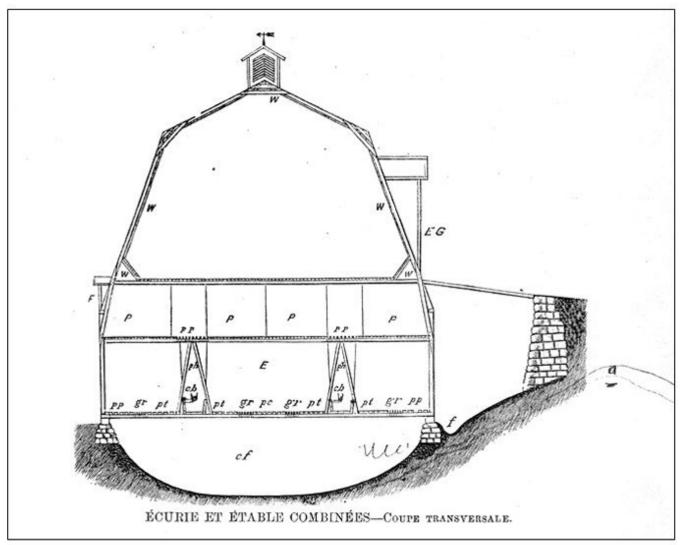
Coupe transversale d'une grange à toit brisé combinant les fonctions d'étable et d'écurie. Gravure et légende présentées dans *Le Journal d'agriculture illustré*, Montréal, vol. XVI, n° 5, 15 mai 1893, p. 90.

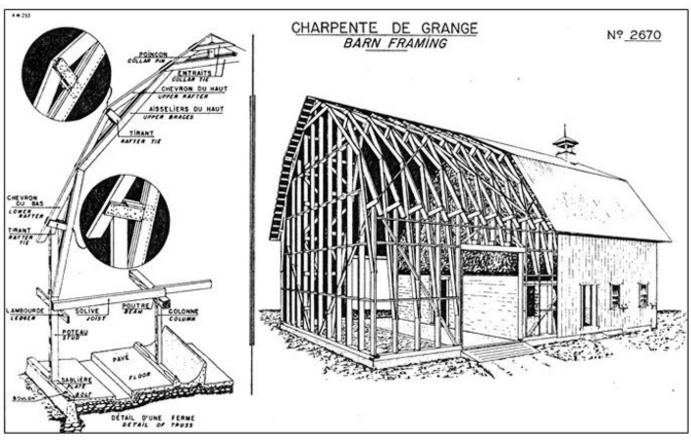
Exemple de plans de granges-étables diffusés par l'ancienne Direction des constructions agricoles du MAPA. Tiré de Jean Provencher. *Le patrimoine agricole et horticole au Québec*. Québec, La Commission des biens culturels du Québec, 1984, p. 30.

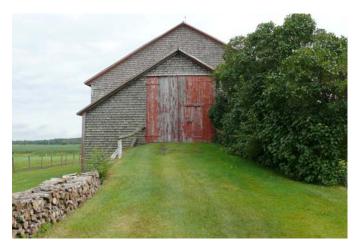
Pont de garnaud couvert au-delà de son talus sur une grange-étable située au 1033, boulevard Saint-Joseph, à Saint-Flavien.

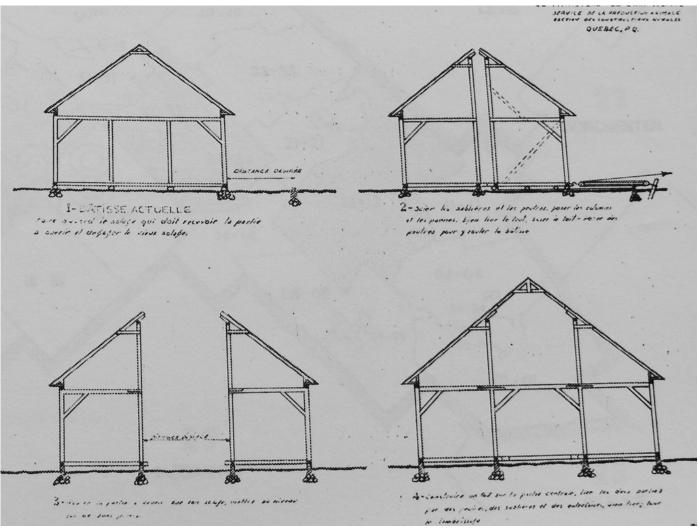
Plan du Ministère de l'Agriculture de 1939 qui démontrait comment élargir une grange-étable par le centre. Tiré de : Claude Michaud et Robert Côté. *Macro-inventaire des biens culturels du Québec; Comté de Lotbinière : analyse du paysage architectural.* Québec, Ministère des Affaires culturelles, 1984.

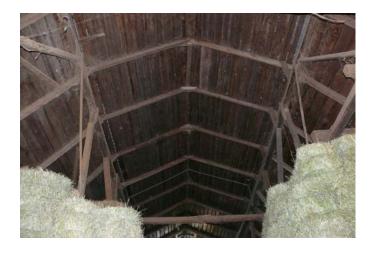
Vue sur la structure intérieure de la grange-étable élargie par le centre située au 119, rang du Petit-Village, à Sainte-Croix.

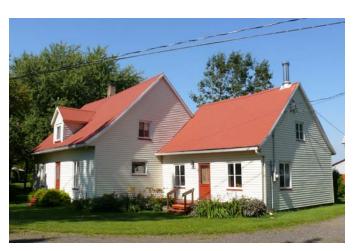
Maison de colonisation transformée en cuisine d'été (à droite) et greffée à la résidence principale (à gauche) située au 4450, chemin des Plaines, à Saint-Antoine-de-Tilly.
