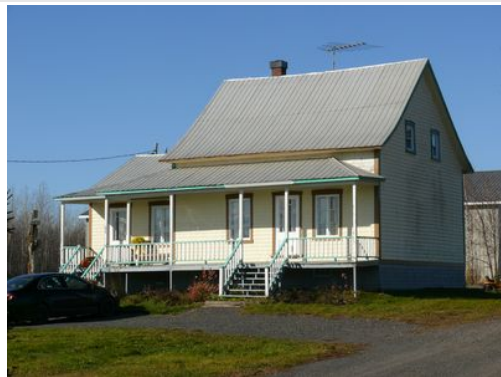
N° 2021_33040_116R_0224_08

Adresse	Municipalité
224 - 116 (route)	Dosquet (33040)
Dénomination	
Catégorie fonctionnelle	Influence stylistique
Résidentielle	Maison québécoise d'influence néoclassique
Matériau de revêtement dominant	Année(s) ou période de construction
Bardeau de bois	vers 1900
Statut juridique	Valeur patrimoniale Date rôle 1900
Sans statut	B. Supérieure
Commentaires	
<p>Cette maison de ferme érigée vers 1900 est issue du modèle de la maison québécoise d'influence néoclassique qui se reconnaît à sa toiture à deux versants légèrement recourbés. La maison est revêtue de bardeau de bois complété de chambranles et de planches cornières. Elle possède une galerie couverte couvrant l'ensemble de la façade principal alors que le volume annexe à gauche a probablement servi de cuisine d'été. Quelques fenêtres à battants à grands carreaux et des portes à panneaux anciennes ont été conservées en façade. Par ailleurs, la volumétrie ancienne et l'emplacement des ouvertures ont été préservés. Toutes ces composantes rehaussent le cachet ancien de la demeure. Les autres fenêtres, les garde-corps et la tôle profilée de la toiture sont de conception récente.</p>

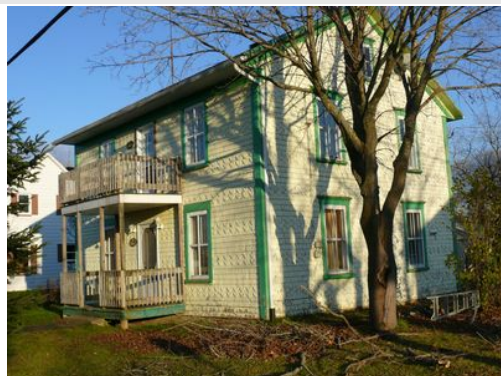
N° 2021_33040_116R_0371_08

Adresse	Municipalité
371 - 116 (route)	Dosquet (33040)
Dénomination	
Catégorie fonctionnelle	Influence stylistique
Résidentielle	Maison vernaculaire américaine de deux étages
Matériau de revêtement dominant	Année(s) ou période de construction
Bardeau de bois décoratif	entre 1890-1940
Statut juridique	Valeur patrimoniale Date rôle 1950
Sans statut	C. Bonne/Forte
Commentaires	
<p>Ce cottage vernaculaire américain de deux étages, revêtu de bardeau de bois décoratif, a conservé quelques composantes anciennes, dont ses fenêtres à grands carreaux dotées de chambranles ainsi que ses planches cornières. En contrepartie, ses portes, son revêtement de toiture et ses garde-corps ont été remplacés. Cette maison possède un excellent potentiel de mise en valeur.</p>

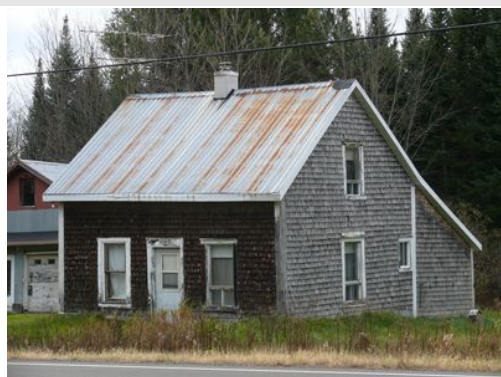
N° 2021_33040_116R_0520_08

Adresse	Municipalité
520 - 116 (route)	Dosquet (33040)
Dénomination	
Catégorie fonctionnelle	Influence stylistique
Résidentielle	Maison vernaculaire américaine d'un étage et demi
Matériau de revêtement dominant	Année(s) ou période de construction
Bardeau de bois	vers 1890
Statut juridique	Valeur patrimoniale Date rôle 1890
Sans statut	C. Bonne/Forte
Commentaires	
<p>Ce cottage vernaculaire américain, revêtu de bardeau de bois complété de planches cornières, a conservé sa volumétrie et l'emplacement de ses ouvertures. En contrepartie, ses fenêtres, sa porte et le revêtement de la toiture ont été remplacés. Cette maison possède un excellent potentiel de mise en valeur.</p>

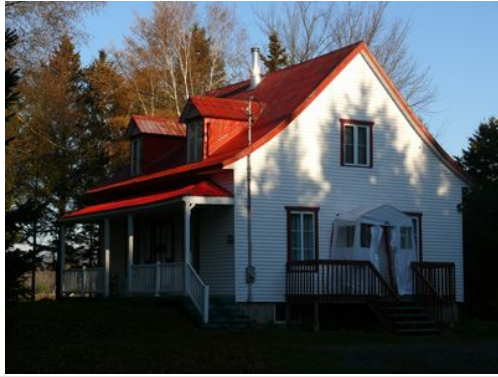
N° 2021_33040_SJOS_0053_08

Construite en 1903, cette résidence possède une architecture typique du modèle de la maison québécoise d'influence néoclassique. Dotée d'une toiture à deux versants aux larmiers recourbés, la maison possède une galerie couverte couvrant l'ensemble de la façade principale, des aisseliers, quelques fenêtres anciennes à battants à grands carreaux encadrées de chambranles et une belle porte à panneaux. Par ailleurs, la volumétrie ancienne et l'emplacement des ouvertures ont été préservées. La maison a connu quelques modifications. Le revêtement extérieur est en vinyle, la toiture est revêtue de tôle profilée, quelques fenêtres ainsi que les garde-corps sont contemporains. Malgré les modifications apportées, cette résidence possède un excellent potentiel de mise en valeur.

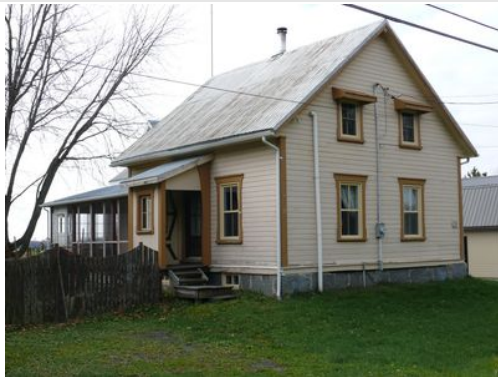
N° 2021_33040_SJOS_0056_08

La partie la plus ancienne de ce cottage vernaculaire américain est construite en 1898. En 1920, la maison est agrandie. Bien assise sur des fondations en pierre et orientée au sud, la résidence possède un revêtement de planche de bois horizontale à feuillure complété de planches cornières et de chambranles ouvragés. Le deuxième volume est revêtu de bardeau de bois décoratif. La maison possède des fenêtres à guillotine et des portes en bois. La seule composante contemporaine est la tôle profilée de la toiture. La maison très bien entretenue.

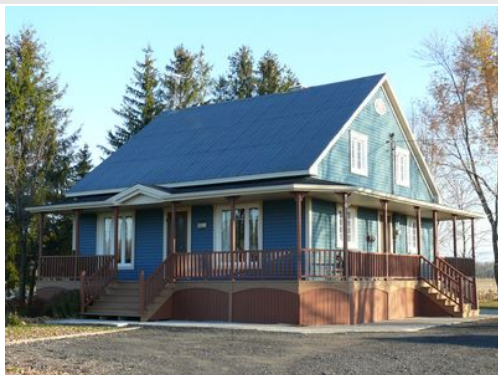
N° 2021_33040_SJOS_0061_08

Cette maison érigée vers 1914 est issue du modèle de la maison vernaculaire américaine qui se reconnaît à sa toiture à deux versants droits. Il pourrait s'agir d'une ancienne école de rang. La maison possède un revêtement de planche de bois horizontale à clin doté de planches cornières et de chambranles qui rehaussent le cachet de la demeure. La galerie couverte couvrant deux façades, l'auvent décoré d'un fronton, les aisseliers, la jupe de galerie et les contre-portes en bois sont d'autres éléments d'aspect traditionnel qui complètent l'architecture de cette maison rurale. Seuls la tôle profilée de la toiture, les fenêtres et peut-être les portes ne sont pas d'origine.

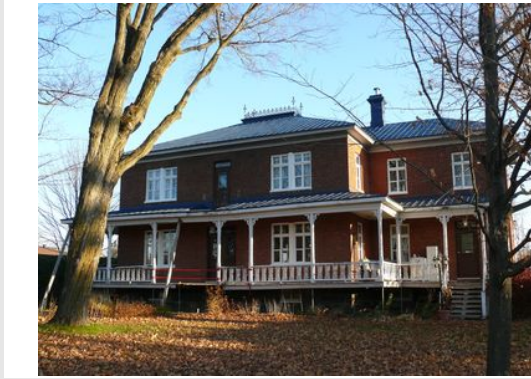
N° 2021_33040_SIOS_0157_08

Adresse		Municipalité	
157	Saint-Joseph (route)	Dosquet (33040)	
Dénomination			
Ancien presbytère de Saint-Octave			
Catégorie fonctionnelle		Influence stylistique	
Religieuse		Maison cubique	
Matériau de revêtement dominant		Année(s) ou période de construction	
Brique		en 1916	
Statut juridique		Valeur patrimoniale	Date rôle 1917
Immeuble patrimonial cité		B. Supérieure	
Commentaires			
<p>Ce bâtiment est l'ancien presbytère de la paroisse de Saint-Octave. À la suite de la fondation de cette paroisse en 1912, une chapelle temporaire est érigée. Un presbytère est construit quatre ans plus tard selon les plans de Thomas Caron de Saint-Aubert dans la MRC de L'Islet. L'église est érigée en 1922. L'édification du presbytère et de l'église fut notamment rendue possible grâce à un généreux don de Céline Roy, veuve de Louis-Octave Ratté, important personnage dans l'histoire de Dosquet. Cet ancien presbytère est issu du courant cubique. Le bâtiment possède une bonne authenticité reposant sur la préservation d'un revêtement de brique, de fondations en pierre, d'une galerie couverte couvrant plusieurs façades, d'un auvent revêtu de tôle pincée, de poteaux ouvragés, d'aisseliers et d'une belle balustrade de fonte. Les portes anciennes et les fenêtres à battants à grands carreaux à imposte, de même que la crête faîtière qui coiffe le pavillon tronqué de la toiture recouverte de tôle pincée, contribuent à maintenir le cachet ancestral de cette imposante demeure curiale.</p>

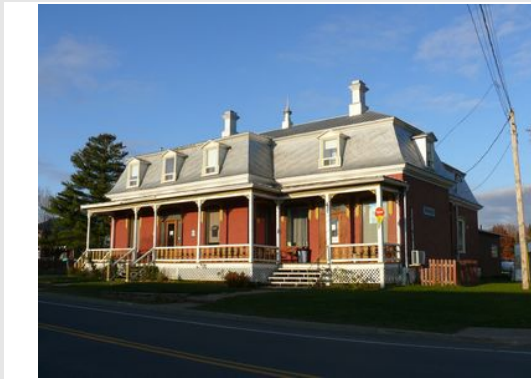
N° 2021_33040_SIOS_0161_08

Adresse		Municipalité	
161	Saint-Joseph (route)	Dosquet (33040)	
Dénomination			
Ancien magasin général Ratté			
Catégorie fonctionnelle		Influence stylistique	
Résidentielle / commerciale		Maison à mansarde à quatre versants	
Matériau de revêtement dominant		Année(s) ou période de construction	
Brique		en 1881	
Statut juridique		Valeur patrimoniale	Date rôle 1881
Sans statut		B. Supérieure	
Commentaires			
<p>Avantageusement situé à l'intersection de deux routes importantes, ce bâtiment représentatif du style Second Empire est construit en 1881 pour servir de magasin général et de maison à Louis-Octave Ratté et sa famille. Ce dernier a beaucoup contribué au développement de Dosquet. La résidence possède deux corps de bâtiment revêtus de brique percés d'ouvertures cintrées surmontées de chapeau de gendarme en brique et décorés d'une corniche moulurée. La toiture mansardée à quatre versants est recouverte de tôle pincée et de tôle à la canadienne en plus d'être ornementée de cheminées ouvragées. Une galerie couverte complétée d'un auvent enjolivé d'une corniche à denticules, d'une balustrade en fonte, de poteaux tournés et d'aisseliers contribue à maintenir le cachet ancestral de cette belle demeure bourgeoise. Si les portes en bois avec imposte ont été conservées, les fenêtres anciennes à battants à grands carreaux ont été remplacées.</p>

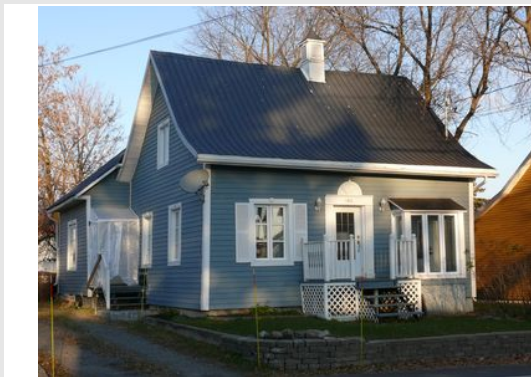
N° 2021_33040_SIOS_0163_02

Adresse		Municipalité	
163	Saint-Joseph (route)	Dosquet (33040)	
Dénomination			
Résidence du village de Dosquet			
Catégorie fonctionnelle		Influence stylistique	
Résidentielle		Maison québécoise d'influence néoclassique	
Matériau de revêtement dominant		Année(s) ou période de construction	
Parement moderne (fibre de bois pressé)		vers 1910	
Statut juridique		Valeur patrimoniale	Date rôle 1910
Sans statut		C. Bonne/Forte	
Commentaires			
<p>Cette résidence du village de Dosquet construite vers 1910 possède une architecture typique du modèle de la maison québécoise d'influence néoclassique. Dotée d'une toiture à deux versants aux larmiers recourbés coiffée d'un lanterneau, la maison a connu plusieurs modifications. Tous ses éléments anciens ont été remplacés par des composantes contemporaines. De plus, une ouverture de fenêtre sur la façade principale a subi des modifications de même que la volumétrie qui a été légèrement transformée suite à un agrandissement vers l'arrière. Malgré les modifications apportées, cette résidence possède un bon potentiel de mise en valeur.</p>

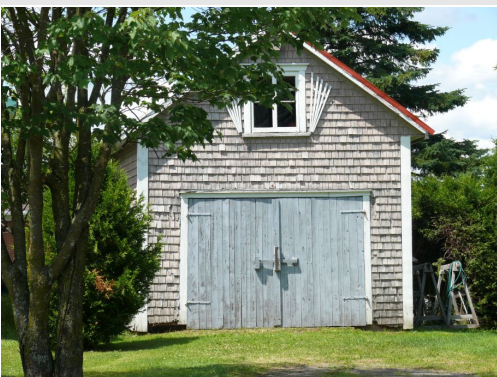
N° 2017_33040_FORT_0015_01			
Matricule	2548-72-2191	No PIMI	
Latitude	46.469533	Longitude	-71.529815
<input type="checkbox"/> Présence de bâtiment(s) secondaire(s) d'intérêt

Adresse		Municipalité
	15	Fortin (rue)	Dosquet (33040)
Dénomination			
Catégorie fonctionnelle		Influence stylistique	
Agricole		garage à toit à deux versants droits	
Matériau de revêtement dominant		Année(s) ou période de construction	
Bardeau de bois		vers 1930-1940	
Statut juridique		Valeur patrimoniale	Date rôle
Sans statut		C. Bonne/forte	
Commentaires			
<p>Dans le village de Dosquet, en cour arrière d'une maison construite dans les années 1930-1940 par une famille Rousseau. Bâtiment à toit à deux versants droits servant de garage probablement aussi construit dans les années 1930-1940. Bonne authenticité: revêtement de bardeaux de bois, portes à battants et fenêtre à carreaux en bois, chambranles et planches cornières. Transformation : tôle profilée sur le toit. Ce bâtiment partage le même type de revêtement de bardeaux que la maison. Ces deux bâtiments forment un bel ensemble. Communication personnelle : Sylvie Roy</p>

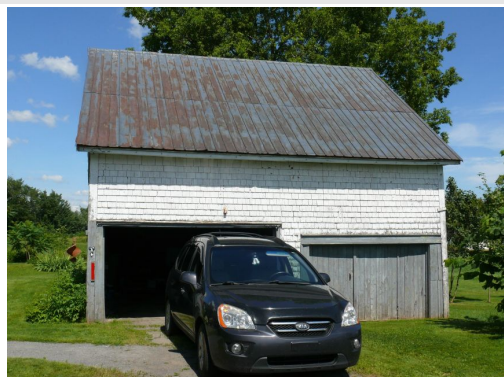
N° 2017_33040_STJO_0137_01_01

Adresse		Municipalité
137	Saint-Joseph (route)	Dosquet (33040)
Dénomination		
Catégorie fonctionnelle		Influence stylistique
Agricole		hangar à toit à deux versants droits
Matériau de revêtement dominant		Année(s) ou période de construction
Bardeau de bois		vers 1910
Statut juridique		Valeur patrimoniale Date rôle
Sans statut		C. Bonne/forte
Commentaires		
<p>Dans le village de Dosquet, derrière une maison construite vers 1910. Hangar à toit à deux versants droits. Bonne authenticité : revêtement extérieur en bardeaux de bois et portes en bois anciennes. Transformation: tôle profilée sur le toit. Le revêtement extérieur et celui de la toiture manquent de peinture. Ce bâtiment servait peut-être anciennement de petite grange et logeait un cheval, il possède également des crochets probablement autrefois utilisés pour pendre des pièces de boucherie. Communication personnelle : Lucienne Boucher et Jean-Claude Lemay</p>

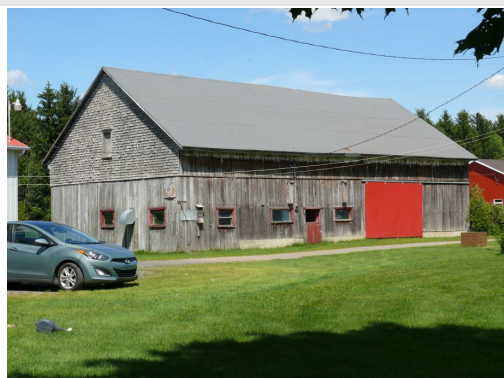
N° 2017_33040_STJO_0209_02

Adresse		Municipalité
209	Saint-Joseph (route)	Dosquet (33040)
Dénomination		
Catégorie fonctionnelle		Influence stylistique
Agricole		grange-étable à toit à deux versants droits
Matériau de revêtement dominant		Année(s) ou période de construction
Planche de bois verticale		entre 1880-1940
Statut juridique		Valeur patrimoniale Date rôle
Sans statut		C. Bonne/forte
Commentaires		
<p>Dans la campagne de Dosquet, en cour arrière d'une maison ancienne. Modèle récurrent de grange-étable: plan rectangulaire, toit à deux versants droits, revêtement de bois. Bonne authenticité : planches de bois verticales et bardeaux de bois dans les pignons, contre-porte en bois, revêtement extérieur autrefois peint ou chaulé en blanc. Transformations : les fenêtres ne sont probablement pas d'origine, porte à glissière qui semble en métal et tôle profilée sur le toit. Toutes les composantes de bois manquent de peinture. Le poulailler situé devant la grange-étable est également intéressant mais n'a pas été retenu parce qu'il a été plus transformé que la grange-étable.</p>
