N° 2015_33060_SJOS_0344_01_01

Adresse	344 - Saint-Joseph (rue)	Municipalité	Laurier-Station (33060)
Dénomination			
Catégorie fonctionnelle	Résidentielle	Influence stylistique	Maison à mansarde à deux versants
Matériau de revêtement dominant	Planche de bois horizontale à clin	Année(s) ou période de construction	vers 1920
Statut juridique	Sans statut	Valeur patrimoniale	Date rôle 1920
Commentaires	C. Bonne/forte

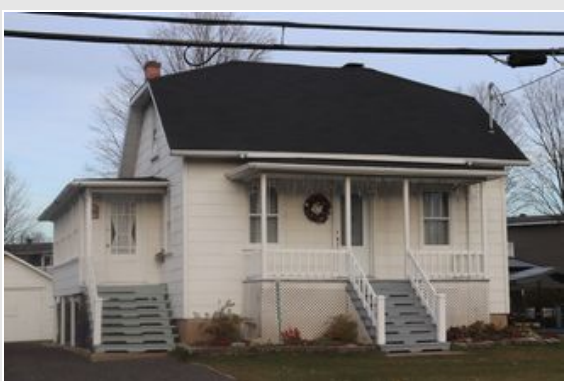
N° 2021_33060_SJOS_0393_01

Adresse	393 - Saint-Joseph (rue)	Municipalité	Laurier-Station (33060)
Dénomination			
Catégorie fonctionnelle	Résidentielle	Influence stylistique	Maison vernaculaire américaine d'un étage et demi
Matériau de revêtement dominant	Bardeau de bois décoratif	Année(s) ou période de construction	vers 1900
Statut juridique	Sans statut	Valeur patrimoniale	Date rôle 1900
Commentaires	C. Bonne/forte

Construit vers 1900, ce cottage vernaculaire américain a conservé son volume ancien, l'emplacement de ses ouvertures et une galerie couverte en façade décorée de poteaux tournés. Ses façades sont revêtues de revêtements récents en bardeau de bois décoratif et en planche de bois horizontale à clin. Le décor est complété de chambranles et de planches cornières. Malheureusement, la maison a connu un important agrandissement vers l'arrière qui ne s'intègre pas bien avec l'ensemble de la maison. Le revêtement de la toiture, le revêtement de l'auvent, la porte et les fenêtres sont contemporains.

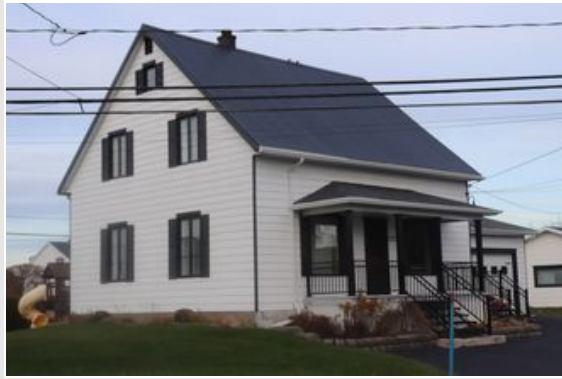
N° 2021_33060_SJOS_0399_02

Adresse	399 - Saint-Joseph (rue)	Municipalité	Laurier-Station (33060)
Dénomination			
Catégorie fonctionnelle	Résidentielle	Influence stylistique	Maison vernaculaire américaine à demi-croupes
Matériau de revêtement dominant	Bardeau d'amiante-ciment rectangulaire	Année(s) ou période de construction	vers 1930
Statut juridique	Sans statut	Valeur patrimoniale	Date rôle 1930
Commentaires	C. Bonne/forte

Construit vers 1930, ce cottage vernaculaire américain avec demi-croupes a conservé sa composition et sa volumétrie ainsi qu'une galerie couverte sur la façade principale et une véranda sur la façade gauche. De plus, il possède toujours un revêtement en bardeau d'amiante-ciment rectangulaire qui est probablement d'origine. Ce revêtement est complété de chambranles et de planches cornières. Par ailleurs, des fenêtres à guillotine à grands carreaux, les fenêtres à guillotine de la véranda et la porte qui y mène sont anciennes. Le revêtement de la toiture, le revêtement de l'auvent, les garde-corps et la porte de l'entrée principale sont contemporains. En bref, cette maison possède un bon état d'authenticité.

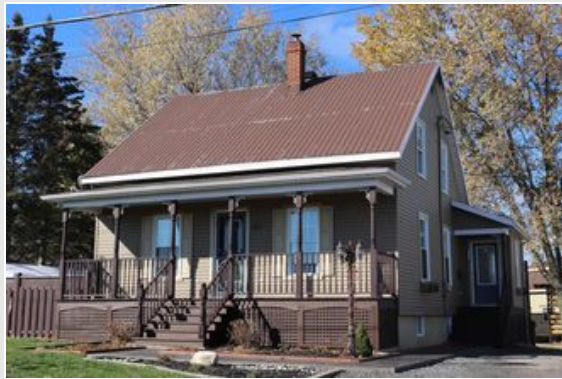
N° 2021_33060_SIOS_0427_02

Adresse		Municipalité
427	Saint-Joseph (rue)	Laurier-Station (33060)
Dénomination		
Catégorie fonctionnelle		Influence stylistique
Résidentielle	Maison vernaculaire américaine d'un étage et demi	
Matériau de revêtement dominant		Année(s) ou période de construction
Parement moderne (métal)		vers 1900
Statut juridique		Valeur patrimoniale Date rôle 1900
Sans statut		C. Bonne/forte
Commentaires		
<p>Construit vers 1900, ce cottage vernaculaire américain a conservé son volume ancien, l'emplacement de ses ouvertures et une galerie couverte en façade. Le revêtement de la toiture, le revêtement de l'auvent, le revêtement extérieur, la porte et les fenêtres sont contemporains. À noter que cette maison, la dernière du village de Laurier-Station, fut construite à l'origine comme maison de ferme. Elle est orientée vers le sud afin de bénéficier d'un ensoleillement maximal.</p>

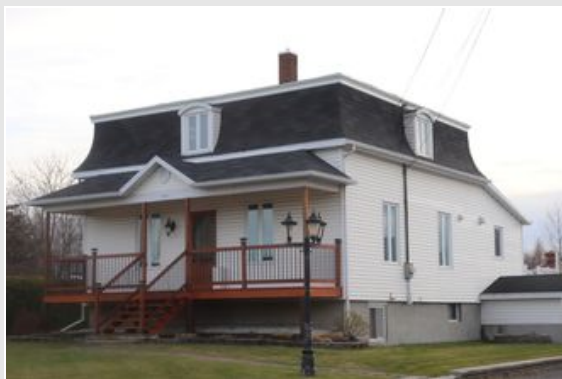
N° 2021_33060_SEIG_0122_08

Adresse		Municipalité
122	Seigneurie (rue de la)	Laurier-Station (33060)
Dénomination		
Catégorie fonctionnelle		Influence stylistique
Résidentielle	Maison vernaculaire américaine d'un étage et demi	
Matériau de revêtement dominant		Année(s) ou période de construction
Parement moderne (plastique et vinyle)		vers 1926
Statut juridique		Valeur patrimoniale Date rôle 1926
Sans statut		C. Bonne/forte
Commentaires		
<p>Construit vers 1926, ce cottage vernaculaire américain a conservé son volume ancien, l'emplacement de ses ouvertures et une galerie couverte en façade décorée d'aiseliers et de poteaux tournés. Le revêtement de la toiture, le revêtement de l'auvent, le revêtement extérieur, les portes et les fenêtres sont contemporains. À noter que cette maison a été relocalisée probablement avec la création de l'autoroute 20.</p>
