N° 2021\_33123\_ASILA\_0312\_08

Adresse	312 - Agnès-Slayden (rue)	Municipalité	Leclercville (33123)
Dénomination	Maison du gérant de la Seigneurie		
Catégorie fonctionnelle	Agnès-Slayden (rue)	Influence stylistique	Architecture pittoresque
Matériau de revêtement dominant	Planche de bois horizontale à clin	Année(s) ou période de construction	vers 1875
Statut juridique	Sans statut	Valeur patrimoniale	Date rôle 1875
Commentaires	B. Supérieure		
<p>Construite vers 1875, cette résidence servait à loger les différents administrateurs employés par le seigneur Joly de Lotbinière. Avec ses saillies débordantes ouvertes sur l'extérieur, la demeure est représentative de l'architecture pittoresque. Toujours assise sur des fondations en pierre, cette dernière possède toujours sa composition et sa volumétrie d'origine, un revêtement en planche de bois horizontale à clin décoré de planches cornières. Les ouvertures sont coiffées d'un motif en chapeau de gendarme alors que des dentelles de bois décorent les versants courbés de la toiture et l'entablement de la galerie. Le balcon et la galerie sont fermés d'une balustrade ouvragée. Par ailleurs, la porte principale ancienne encadrée de baies latér

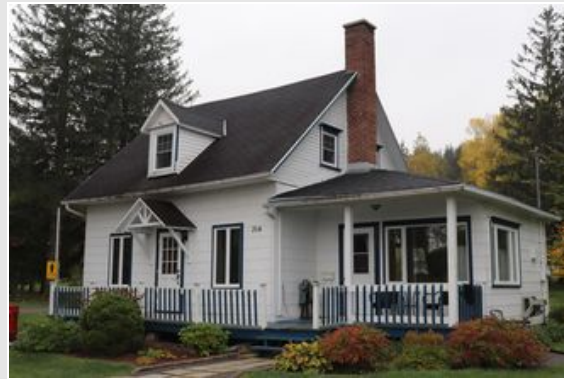
N° 2021\_33123\_ASILA\_0314\_08

Adresse	314 - Agnès-Slayden (rue)	Municipalité	Leclercville (33123)
Dénomination	Résidentielle		
Catégorie fonctionnelle	Résidentielle	Influence stylistique	Maison vernaculaire américaine d'un étage et demi
Matériau de revêtement dominant	Bardeau d'amiante-ciment rectangulaire	Année(s) ou période de construction	vers 1884
Statut juridique	Sans statut	Valeur patrimoniale	Date rôle 1884
Commentaires	C. Bonne/Forte		
<p>Cette maison construite vers 1884 est représentative du cottage vernaculaire américain. En plus de sa composition et de sa volumétrie, elle a conservé un revêtement en planche de bois horizontale à feuillure au niveau des pignons ainsi qu'une cheminée en brique. En revanche, le revêtement de la toiture, le revêtement en bardeau d'amiante-ciment rectangulaire, les portes, la marquise, les garde-corps et les fenêtres sont plus récents.</p>

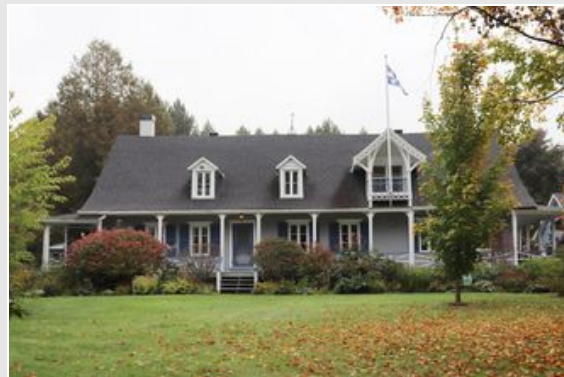
N° 2021\_33123\_ASILA\_0325\_01

Adresse	325 - Agnès-Slayden (rue)	Municipalité	Leclercville (33123)
Dénomination	Bureau de la Seigneurie Joly-De Lotbinière		
Catégorie fonctionnelle	Résidentielle	Influence stylistique	Maison québécoise d'influence néoclassique
Matériau de revêtement dominant	Planche de bois verticale à couvre-joint	Année(s) ou période de construction	vers 1850
Statut juridique	Sans statut	Valeur patrimoniale	Date rôle 1896
Commentaires	B. Supérieure		
<p>Jusqu'au début des années 1980, cette maison construite vers 1850 était le bureau de la seigneurie Joly-de-Lotbinière. D'abord érigée plus près de la rivière du Chêne, elle est démolie sur son site actuel en 1932 après une importante débâcle. Résidence d'été des différents seigneurs et de leurs familles, Agnès Slayden, américaine d'origine et épouse du Seigneur Alain Joly de Lotbinière, fut la première à y résider en permanence de 1954 à 1968. Cette maison québécoise d'influence néoclassique conserve sa volumétrie caractéristique avec son plan rectangulaire et son toit à deux versants à base légèrement recourbée ainsi que sa composition générale. En outre, elle possède un revêtement en planche de bois verticale à couvre-joint décoré de chambranles ainsi que des volets, un revêtement en planches de bois horizontales, une porte ancienne et des boiseries décoratives au niveau de la lucarne-balcon. La façade principale est couverte d'une longue galerie ornée d'aiseliers. Le revêtement de la toiture et les fenêtres sont récents.</p>

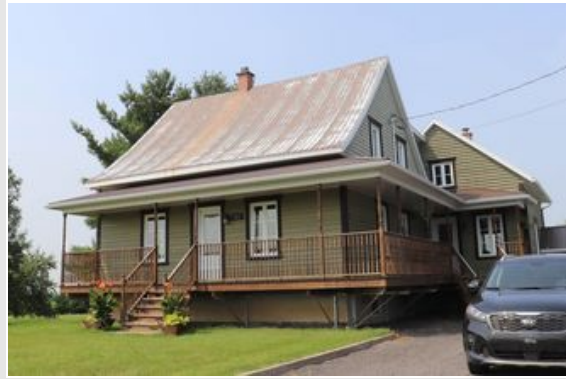
N° 2021\_33123\_CAST\_0273\_08

Adresse		Municipalité
273	Castor (rang du)	Leclercville (33123)
Dénomination		
Catégorie fonctionnelle		Influence stylistique
Résidentielle	Maison québécoise d'influence néoclassique	
Matériau de revêtement dominant		Année(s) ou période de construction
Planche de bois horizontale à clin		vers 1890
Statut juridique		Valeur patrimoniale Date rôle 1890
Sans statut		C. Bonne/Forte
Commentaires		
<p>Construite vers 1890, cette maison québécoise d'influence néoclassique conserve sa volumétrie caractéristique avec son plan rectangulaire et son toit à deux versants à base légèrement recourbée ainsi que sa composition générale. Une galerie couverte couvre également deux façades et les façades sont revêtues d'un parement en planche de bois horizontale à clin avec chambranles et planches cornières. En contrepartie, toutes les autres composantes sont contemporaines. Ces modifications altèrent l'intérêt patrimonial de la maison.</p>

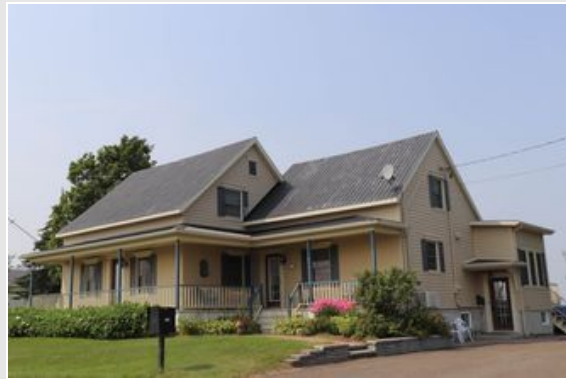
N° 2021\_33123\_CAST\_0277\_08

Adresse		Municipalité
277	Castor (rang du)	Leclercville (33123)
Dénomination		
Catégorie fonctionnelle		Influence stylistique
Résidentielle	Maison vernaculaire américaine d'un étage et demi	
Matériau de revêtement dominant		Année(s) ou période de construction
Planche de bois horizontale à clin		vers 1900
Statut juridique		Valeur patrimoniale Date rôle 1900
Sans statut		C. Bonne/Forte
Commentaires		
<p>Cette maison construite vers 1900 est représentative du cottage vernaculaire américain. En plus de sa composition et de sa volumétrie, elle a conservé un revêtement en planche de bois horizontale à clin complété de chambranles et de planches cornières et une galerie couverte sur l'ensemble de la façade principale. Le revêtement de la toiture, le revêtement de l'auvent, les portes et les fenêtres sont contemporains.</p>

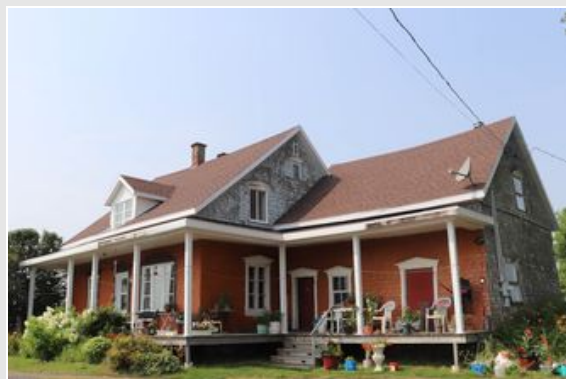
N° 2021\_33123\_CAST\_0285\_08

Adresse		Municipalité
285	Castor (rang du)	Leclercville (33123)
Dénomination		
Catégorie fonctionnelle		Influence stylistique
Résidentielle	Maison vernaculaire américaine d'un étage et demi	
Matériau de revêtement dominant		Année(s) ou période de construction
Bardeau de bois décoratif		vers 1906
Statut juridique		Valeur patrimoniale Date rôle 1906
Sans statut		C. Bonne/Forte
Commentaires		
<p>Cette maison construite vers 1906 est représentative du cottage vernaculaire américain. En plus de sa composition et de sa volumétrie, elle a conservé un revêtement en bardeau de bois décoratif complété de chambranles et de planches cornières, des fenêtres anciennes en bois à grands carreaux, des portes en bois et une galerie couverte sur l'ensemble de la façade principale. Le revêtement de la toiture, le revêtement de l'auvent, la porte et des fenêtres sont contemporains.</p>

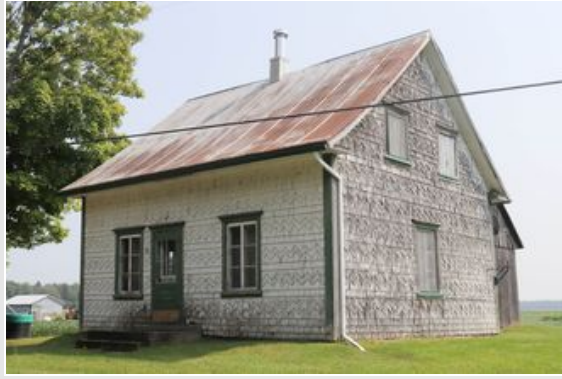
N° 2021\_33123\_CAST\_0356\_08

Adresse		Municipalité
356	Castor (rang du)	Leclercville (33123)
Dénomination		
Catégorie fonctionnelle		Influence stylistique
Résidentielle	Maison québécoise d'influence néoclassique	
Matériau de revêtement dominant		Année(s) ou période de construction
Bardeau de bois décoratif		vers 1875
Statut juridique		Valeur patrimoniale Date rôle 1875
Sans statut		C. Bonne/forte
Commentaires		
<p>Cette demeure érigée vers 1875 sera habitée par Alphonse Hébert dès 1878, puis par une famille Caron apparentée à Marie-Anne Caron, mère d'Aurore Gagnon, la célèbre enfant martyre. La demeure est issue du modèle de la maison québécoise d'influence néoclassique qui se reconnaît à sa toiture à deux versants légèrement recourbés. La maison est revêtue de bardeau de bois décoratif complété de chambranles et de planches cornières. Elle possède aussi des fenêtres à battants à grands carreaux et une porte à panneaux ancienne. Par ailleurs, la volumétrie ancienne et l'emplacement des ouvertures ont été préservés. Toutes ces composantes rehaussent le cachet ancien de la demeure. La toiture est revêtue de tôle profilée. Malgré son état actuel dû au manque d'entretien, la maison possède un excellent potentiel de mise en valeur.</p>

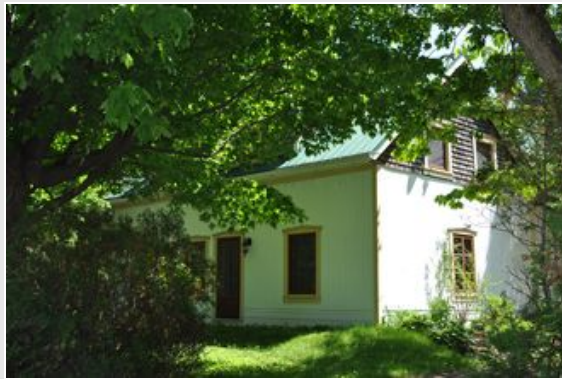
N° 2015\_33123\_CAST\_0364\_08\_02

Adresse		Municipalité
364	Castor (rang du)	Leclercville (33123)
Dénomination		
Catégorie fonctionnelle		Influence stylistique
Résidentielle	Maison québécoise d'influence néoclassique	
Matériau de revêtement dominant		Année(s) ou période de construction
Planche de bois verticale		vers 1870
Statut juridique		Valeur patrimoniale Date rôle 1776
Sans statut		B. Supérieure
Commentaires		
<p>Cette demeure érigée vers 1870 sera habitée par son premier habitant Stanislas Beaudet qui achète sa terre en 1869 suite à l'ouverture du rang du Castor au milieu des années 1860. Elle est issue du modèle de la maison québécoise d'influence néoclassique qui se reconnaît à sa toiture à deux versants légèrement recourbés. La maison est revêtue d'un revêtement en planche de bois verticale et d'un revêtement en bardeau de bois dans les pignons. Les ouvertures sont encadrées de chambranles. Elle possède aussi des fenêtres à battants à grands carreaux et une porte ancienne. Par ailleurs, la volumétrie ancienne et l'emplacement des ouvertures ont été préservés. Toutes ces composantes rehaussent le cachet ancien de la demeure. La toiture est revêtue de tôle profilée.</p>

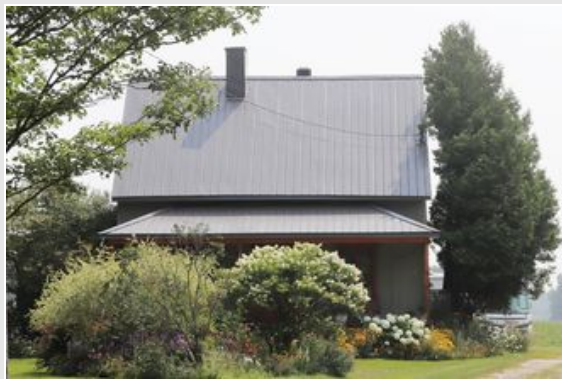
N° 2021\_33123\_CAST\_0380\_01

Adresse		Municipalité
380	Castor (rang du)	Leclercville (33123)
Dénomination		
Catégorie fonctionnelle		Influence stylistique
Résidentielle	Maison vernaculaire américaine d'un étage et demi	
Matériau de revêtement dominant		Année(s) ou période de construction
Planche de bois verticale		vers 1900
Statut juridique		Valeur patrimoniale Date rôle 1900
Sans statut		C. Bonne/Forte
Commentaires		
<p>Cette maison construite vers 1900 est représentative du cottage vernaculaire américain. En plus de sa composition et de sa volumétrie, elle possède un revêtement en planche de bois verticale et une galerie couverte sur l'ensemble de la façade principale. Le revêtement de la toiture, le revêtement de l'avent et des ouvertures sont contemporains.</p>

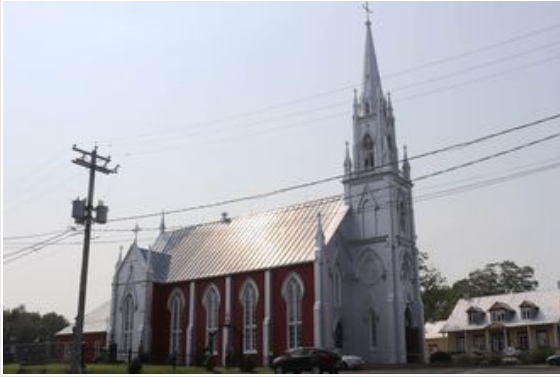
Adresse		Municipalité
1009	Église (rue de l')	Leclercville (33123)
Dénomination		
Église de Sainte-Emmélie		
Catégorie fonctionnelle		Influence stylistique
Religieuse		Néogothique
Matériau de revêtement dominant		Année(s) ou période de construction
Brique		en 1863
Statut juridique		Valeur patrimoniale Date rôle 1863
Immeuble patrimonial cité		A. Exceptionnelle
Commentaires		
<p>La paroisse de Sainte-Emmélie est fondée en 1863. L'église est construite cette année-là selon les plans de l'architecte Zéphirin Perrault sur un terrain dominant le fleuve Saint-Laurent et donné par Pierre Navéguis Leclerc. Représentatif du style néogothique, ce lieu de culte possède un plan au sol en forme de croix latine avec un chœur en saillie et des absides à pans coupés. Le revêtement extérieur est composé de brique rouge provenant de la région et de tôle en plaques. Une statue de sainte Emmélie, redevable au sculpteur Louis Jobin, est localisée dans une niche du clocher. Le revêtement de tôle à baguettes de la toiture, les fenêtres en bois à carreaux insérées dans des ouvertures ogives, des portes en bois, des fenêtres à battants à grands carreaux et un programme décoratif assez élaboré sont tous des éléments d'intérêt qui ont été préservés. La finition intérieure de l'église est également empreinte d'éléments issus du courant néogothique.</p>

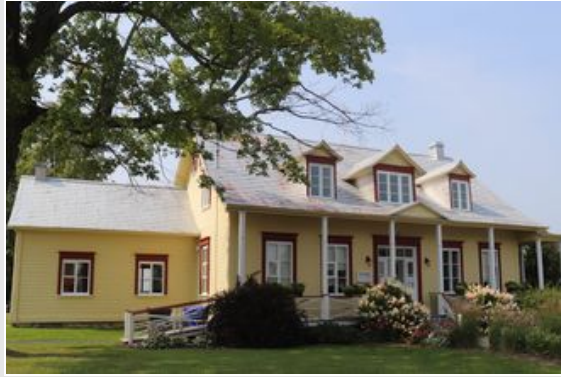
N° 2021\_33123\_EGLI\_1014\_02

Adresse	1014 - Église (rue de l')	Municipalité	Leclercville (33123)
Dénomination	Presbytère de Sainte-Émilie		
Catégorie fonctionnelle	Religieuse	Influence stylistique	Maison québécoise d'influence néoclassique
Matériau de revêtement dominant	Planche de bois horizontale à feuillure (à gorge)	Année(s) ou période de construction	en 1870
Statut juridique	Immeuble patrimonial cité	Valeur patrimoniale	Date rôle 1860
Commentaires	B. Supérieure		
<p>Cet ancien presbytère fut construit en 1870. Le bâtiment est issu du modèle de la maison québécoise d'influence néoclassique qui se reconnaît à sa toiture à deux versants légèrement recourbés. Il est revêtu d'un revêtement en planche de bois horizontale à feuillure complété de chambranles à large linteau et de planches cornières. Il possède aussi des fenêtres à battants à grands carreaux et une porte ancienne encadrée de baies latérales et surmontée d'une imposte. La toiture est recouverte de tôle à la canadienne alors que la façade principale est couverte d'une longue galerie agrémentée de piliers ouvragés. Par ailleurs, la volumétrie ancienne et l'emplacement des ouvertures ont été préservés de même que trois lucarnes aux versants courbés. Toutes ces composantes rehaussent le cachet ancien de cette ancienne maison curiale maintenant convertie en hôtel de ville.</p>

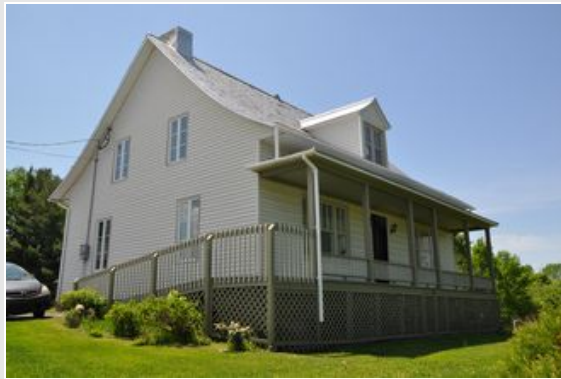
N° 2015\_33123\_LAMB\_0712\_02

Adresse	712 - Lambert (rue)	Municipalité	Leclercville (33123)
Dénomination			
Catégorie fonctionnelle	Résidentielle	Influence stylistique	Maison québécoise d'influence néoclassique
Matériau de revêtement dominant	Parement moderne (plastique et vinyle)	Année(s) ou période de construction	vers 1836
Statut juridique	Sans statut	Valeur patrimoniale	Date rôle 1880
Commentaires	B. Supérieure		
<p>Construite vers 1836, cette résidence fait partie des plus anciennes demeures du village et se trouve sur un emplacement appartenant à la famille Leclerc de 1762 à 1944. Au moins six générations de Leclerc l'ont habitée. Le village de Leclercville doit son nom à cette famille pionnière. La demeure est représentative de la maison québécoise d'influence néoclassique et conserve sa volumétrie caractéristique avec son plan rectangulaire et son toit à deux versants à base légèrement recourbée ainsi que sa composition générale. Elle possède également un revêtement en tôle à la canadienne sur la toiture, des fenêtres anciennes en bois avec des carreaux et une galerie couverte. Le revêtement extérieur et des garde-corps sont contemporains. La maison possède néanmoins un bon potentiel de mise en valeur.</p>

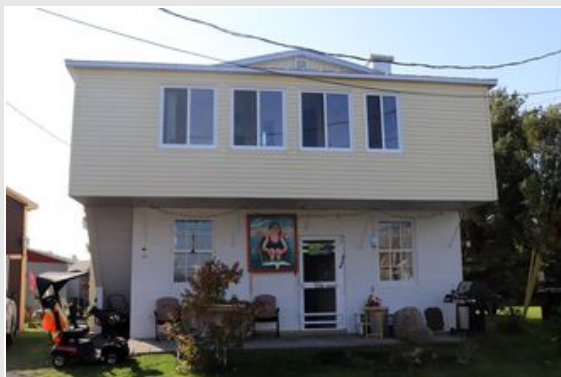
N° 2021\_33123\_LAMB\_0716\_01

Adresse	716 - Lambert (rue)	Municipalité	Leclercville (33123)
Dénomination	Ancienne forge		
Catégorie fonctionnelle	Résidentielle	Influence stylistique	Maison vernaculaire américaine de deux étages
Matériau de revêtement dominant	Parement moderne (plastique et vinyle)	Année(s) ou période de construction	vers 1865
Statut juridique	Sans statut	Valeur patrimoniale	Date rôle 1915
Commentaires	C. Bonne/Forte		
<p>Ce bâtiment est une ancienne forge ayant appartenu à Milem Leclerc, forgeron. Elle aurait été construite par ce dernier vers 1865. Trois générations de Leclerc y ont exercé le métier de forgeron (Milem, Rodolphe Côme et son frère Roland). Urbain Lambert l'achète en 1944 et la transforme en manufacture de matelas. Le bâtiment a connu plusieurs modifications dont l'ajout d'un volume à l'étage sur la façade principale. Des fenêtres à guillotine anciennes à petits carreaux ont été préservées. Des sections sont constituées de blocs de béton.</p>

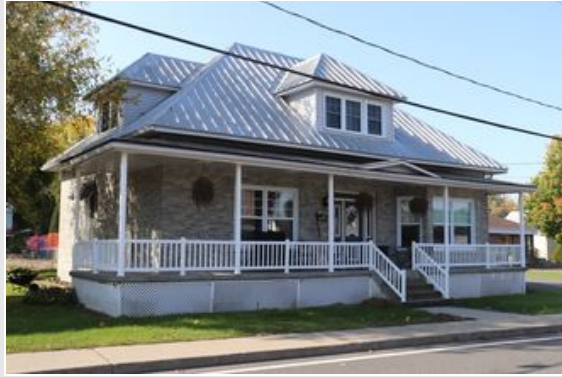
N° 2021\_33123\_MAVI\_8011\_02

Adresse		Municipalité
8011	Marie-Victorin (route)	Leclercville (33123)
Dénomination		
Catégorie fonctionnelle		Influence stylistique
Résidentielle	Maison Regency	
Matériau de revêtement dominant		Année(s) ou période de construction
Brique de béton		vers 1876
Statut juridique		Valeur patrimoniale Date rôle 1876
Sans statut		C. Bonne/Forte
Commentaires		
<p>Construite vers 1876, cette maison est représentative du cottage Regency. Cette dernière fut acquise par les grands-parents maternels de Félix Leclerc en 1881. Fabiola Parrot, la mère du musicien, y a grandi. La tradition orale rapporte que le jeune Félix, alors résident de La Tuque, enfourchait sa moto, guitare en bandoulière et venait y visiter sa grand-mère. La demeure a conservé sa volumétrie, un revêtement en tôle pincée sur le toit ainsi qu'une galerie couverte d'un auvent muni d'un fronton. La façade principale possède une logette dont l'ancienneté reste incertaine. En revanche, le revêtement extérieur, la porte et les fenêtres sont contemporains.</p>

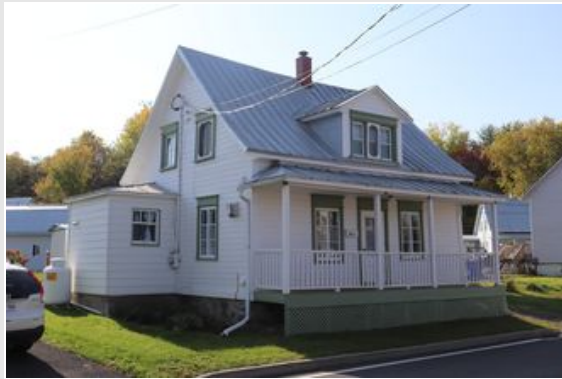
N° 2021\_33123\_MAVI\_8017\_02

Adresse		Municipalité
8017	Marie-Victorin (route)	Leclercville (33123)
Dénomination		
Catégorie fonctionnelle		Influence stylistique
Résidentielle	Maison québécoise d'influence néoclassique	
Matériau de revêtement dominant		Année(s) ou période de construction
Planche de bois horizontale à feuillure (à gorge)		vers 1900
Statut juridique		Valeur patrimoniale Date rôle 1900
Sans statut		B. Supérieure
Commentaires		
<p>Cette maison érigée vers 1900, bien assise sur des fondations en pierre, est issue du modèle de la maison québécoise d'influence néoclassique qui se reconnaît à sa toiture à deux versants légèrement recourbés coiffée d'une lucarne centrale. La maison est revêtue d'un revêtement en planche de bois horizontale à feuillure complété de chambranles à large linteau et de planches cornières alors qu'un revêtement en tôle pincée recouvre la toiture ainsi que l'auvent. Une galerie couverte couvrant l'ensemble de la façade principale, des fenêtres à battants à grands carreaux et une porte à panneaux ancienne ont été conservées. Par ailleurs, la volumétrie ancienne et l'emplacement des ouvertures ont également été préservés. Toutes ces composantes rehaussent le cachet ancien de la demeure.</p>

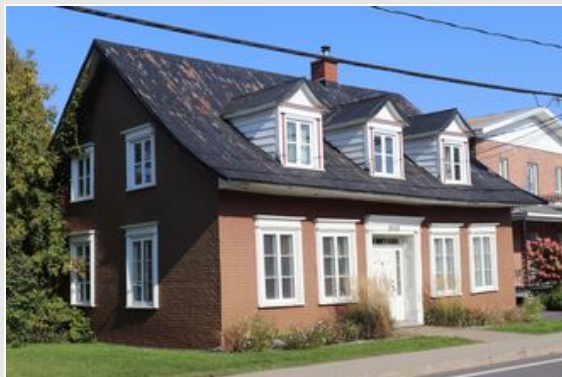
N° 2021\_33123\_MAVI\_8018\_02

Adresse		Municipalité
8018	Marie-Victorin (route)	Leclercville (33123)
Dénomination		
Catégorie fonctionnelle		Influence stylistique
Résidentielle	Maison québécoise d'influence néoclassique	
Matériau de revêtement dominant		Année(s) ou période de construction
Brique		vers 1850
Statut juridique		Valeur patrimoniale Date rôle 1850
Sans statut		B. Supérieure
Commentaires		
<p>Construite vers 1850, cette demeure fut la propriété de Louis-Auguste-Frédéric Parrot, agent de la seigneurie. Elle est issue du modèle de la maison québécoise d'influence néoclassique qui se reconnaît à sa toiture à deux versants légèrement recourbés coiffée de trois lucarnes. La maison est revêtue d'un revêtement en brique complété de chambranles à large linteau alors qu'un portail avec imposte et baies latérales occupe une position centrale sur la façade principale. Des fenêtres à battants à grands carreaux et une porte à panneaux ancienne ont été conservées. Par ailleurs, la volumétrie ancienne et l'emplacement des ouvertures ont également été préservés. Toutes ces composantes rehaussent le cachet ancien de la demeure. Les fenêtres des lucarnes et le revêtement en tôle profilée de la toiture sont contemporains. Le revêtement en brique a été peint.</p>

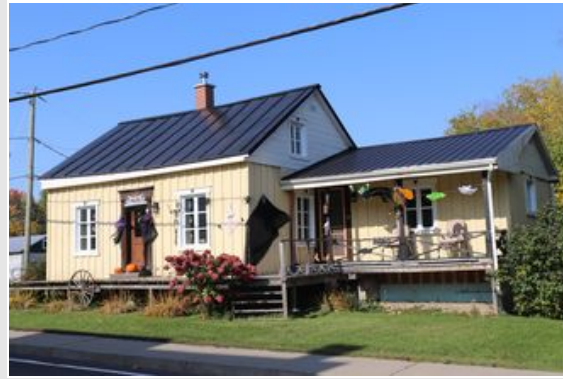
N° 2021\_33123\_MAVI\_8020\_08

Adresse		Municipalité
8020	Marie-Victorin (route)	Leclercville (33123)
Dénomination		
Catégorie fonctionnelle		Influence stylistique
Résidentielle	Maison vernaculaire américaine d'un étage et demi	
Matériau de revêtement dominant		Année(s) ou période de construction
Planche de bois verticale à couvre-joint		entre 1880-1940
Statut juridique		Valeur patrimoniale Date rôle 1950
Sans statut		C. Bonne/Forte
Commentaires		
<p>Ce cottage vernaculaire américain probablement construit entre 1880 et 1940 possède toujours sa composition, sa volumétrie d'origine et un revêtement en tôle pincée sur la toiture. Des travaux de restauration effectués au cours des années lui ont restituée des portes traditionnelles en bois, des chambranles, un revêtement extérieur en planche de bois verticale à couvre-joint, une galerie, un revêtement en planche de bois horizontale à clin dans les pignons et des fenêtres dont le modèle imite les fenêtres anciennes à battants à grands carreaux.</p>

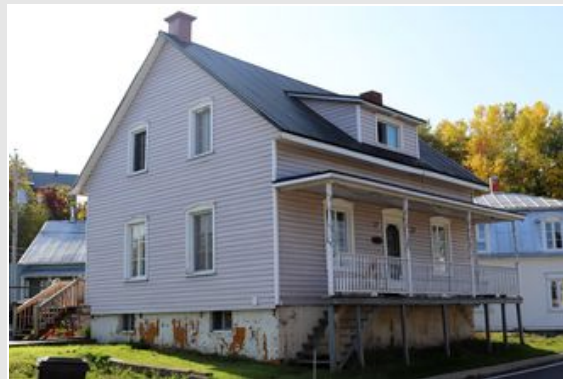
N° 2021\_33123\_MAVI\_8021\_02

Adresse		Municipalité
8021	Marie-Victorin (route)	Leclercville (33123)
Dénomination		
Catégorie fonctionnelle		Influence stylistique
Résidentielle	Maison vernaculaire américaine d'un étage et demi	
Matériau de revêtement dominant		Année(s) ou période de construction
Parement moderne (plastique et vinyle)		vers 1890
Statut juridique		Valeur patrimoniale Date rôle 1890
Sans statut		C. Bonne/Forte
Commentaires		
<p>Cette maison construite vers 1890 est représentative du cottage vernaculaire américain. En plus de sa composition et de sa volumétrie, elle a conservé des chambranles, des fenêtres à battants à grands carreaux, une porte ancienne ainsi qu'une galerie couverte avec des poteaux tournés. En revanche, le revêtement de la toiture, le revêtement extérieur et des fenêtres sont récents.</p>

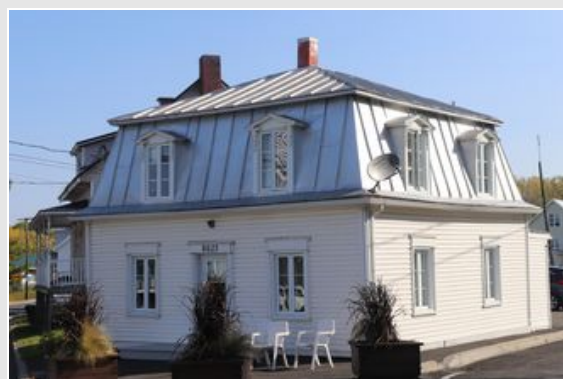
N° 2021\_33123\_MAVI\_8023\_08

Adresse		Municipalité
8023	Marie-Victorin (route)	Leclercville (33123)
Dénomination		
Catégorie fonctionnelle		Influence stylistique
Résidentielle	Maison à mansarde à quatre versants	
Matériau de revêtement dominant		Année(s) ou période de construction
Parement moderne (plastique et vinyle)		entre 1875-1920
Statut juridique		Valeur patrimoniale Date rôle 1815
Sans statut		B. Supérieure
Commentaires		
<p>Probablement construite entre 1875 et 1920, cette résidence est représentative de la maison à mansarde d'influence Second Empire. Elle possède toujours son toit mansardé à quatre versants revêtu de tôle pincée, des chambranles à large linteau et des boiseries ornementales sur les lucarnes. En revanche, le revêtement extérieur en vinyle, la porte et les fenêtres sont contemporains. Dans les années 1930, cette résidence était connue sous le nom de « Chez Napol ». Il s'agissait d'un restaurant et d'une station-service tenu par Napoléon Lemay.</p>

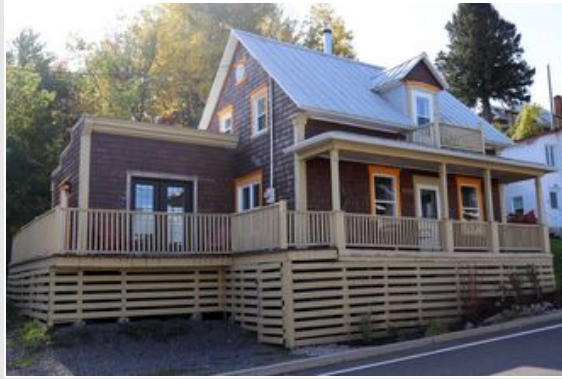
N° 2021\_33123\_MAVI\_8029\_02

Adresse		Municipalité	
8029	Marie-Victorin (route)	Leclercville (33123)	
Dénomination			
Catégorie fonctionnelle		Influence stylistique	
Résidentielle		Maison vernaculaire américaine d'un étage et demi	
Matériau de revêtement dominant		Année(s) ou période de construction	
Bardeau de bois		vers 1880	
Statut juridique		Valeur patrimoniale	Date rôle 1880
Sans statut		B. Supérieure	
Commentaires			
<p>Cette maison érigée vers 1880 est issue du modèle de la maison vernaculaire américaine qui se reconnaît à sa toiture à deux versants droits, ici accompagnée d'un volume annexe d'influence Boomtown. La demeure possède un revêtement en bardeau de bois complété de planches cornières ouvragées et de chambranles à large linteau. Une galerie couverte couvrant l'ensemble de la façade principale et le revêtement en tôle pincée de la toiture et de l'auvent rehaussent le cachet de la demeure. La composition et la volumétrie d'origine ont été préservées. La galerie est complétée de piliers et d'une balustrade en bois de facture traditionnelle. Les fenêtres à guillotine en bois et les portes en bois anciennes sont d'autres éléments traditionnels qui complètent l'architecture de cette maison villageoise.</p>

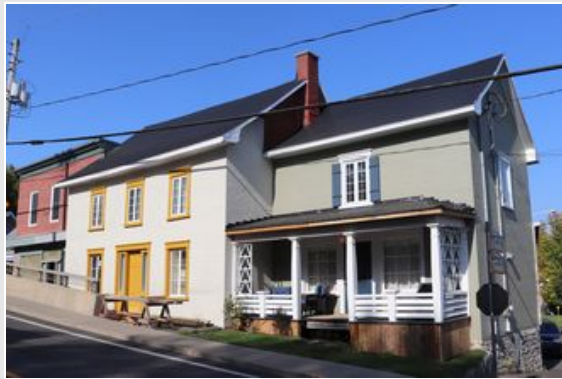
N° 2021\_33123\_MAVI\_8030\_08\_01

Adresse		Municipalité	
8030	Marie-Victorin (route)	Leclercville (33123)	
Dénomination			
Catégorie fonctionnelle		Influence stylistique	
Résidentielle / commerciale		Maison québécoise d'influence néoclassique	
Matériau de revêtement dominant		Année(s) ou période de construction	
Brique		vers 1875	
Statut juridique		Valeur patrimoniale	Date rôle 1875
Sans statut		B. Supérieure	
Commentaires			
<p>Cette propriété est composée de trois sections. La partie droite accueille, en 1888, le premier magasin général du village. La partie centrale a été la résidence de la famille de Damase Beaudet. La partie de gauche est un ajout de style Boomtown ajouté en 1907 (voir autre fiche). Les sections à l'étude, situées au centre et à droite, et dotées de versants courbés à très faible courbure, sont représentatives de la maison québécoise d'influence néoclassique. La volumétrie ancienne et la composition de ces deux corps de bâtiment ont été préservées. Ils possèdent un revêtement en brique peint récemment et des chambranles à large linteau. La section centrale possède des fenêtres à battants à grands carreaux et une porte en bois encadrée de baies latérales. La section de droite est installée sur de hautes fondations en pierre et est complétée d'une galerie couverte décorée de piliers ouvragés. Une porte en bois et des fenêtres qui s'apparentent à d'anciennes vitrines commerciales ont été préservées. Des fenêtres et la tôle profilée des toitures ainsi que de l'auvent sont contemporains.</p>

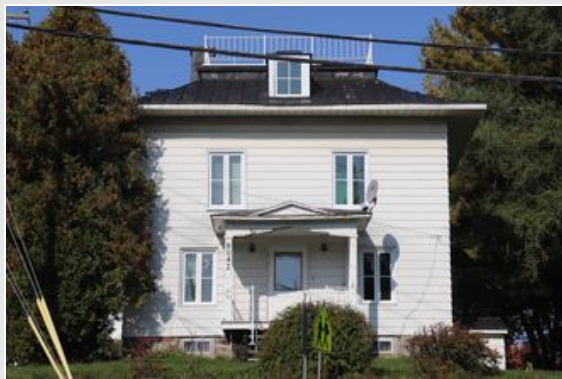
N° 2021\_33123\_MAVI\_8042\_01

Adresse		Municipalité	
8042	Marie-Victorin (route)	Leclercville (33123)	
Dénomination			
Catégorie fonctionnelle		Influence stylistique	
Résidentielle		Maison Regency	
Matériau de revêtement dominant		Année(s) ou période de construction	
Parement moderne (métal)		vers 1860	
Statut juridique		Valeur patrimoniale	Date rôle 1860
Sans statut		C. Bonne/forte	
Commentaires			
<p>Construit vers 1860, ce cottage Regency de deux étages (typologie rare) possède toujours ses fondations en pierre, sa composition ainsi que sa volumétrie d'origine et un revêtement de tôle pincée sur la toiture. La façade est complétée d'une petite galerie couverte d'un auvent décoré d'un fronton et d'un entablement découpé en gradin. La porte de l'entrée principale est en bois. En revanche, le revêtement extérieur et les fenêtres sont contemporains. Le bâtiment possède un excellent potentiel de mise en valeur en raison de son architecture particulière et de sa position enviable.</p>

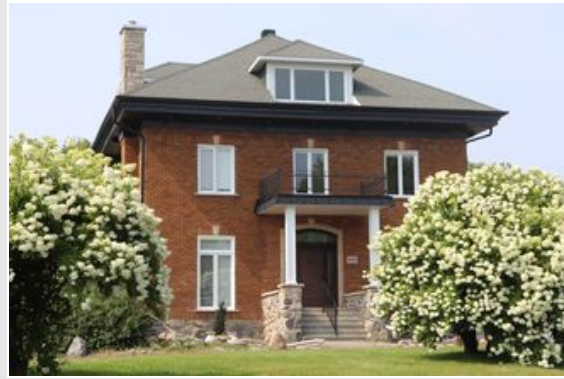
N° 2021\_33123\_MAVI\_8046\_01

Adresse		Municipalité
8046	Marie-Victorin (route)	Leclercville (33123)
Dénomination		
Manoir Leclercville		
Catégorie fonctionnelle		Influence stylistique
Résidentielle	Maison cubique	
Matériau de revêtement dominant		Année(s) ou période de construction
Brique		en 1925
Statut juridique		Valeur patrimoniale Date rôle 1900
Sans statut		B. Supérieure
Commentaires		
<p>Cette maison fut construite en 1925 pour Hervé Parrot, descendant de la famille Parrot de Leclercville. La résidence est ensuite convertie en gîte touristique, nommé le Manoir Leclercville, où logeaient les artistes en spectacle à la salle municipale ainsi qu'une clientèle citadine attirée pour la qualité de sa cuisine et la beauté de sa plage de sable. La résidence possède toujours sa composition et sa volumétrie ancienne. Elle se démarque également par la préservation d'un revêtement en brique décoré de bandeaux et de plate-bandes de brique. Les ouvertures sont coiffées d'une clef de voûte alors que la porte de l'entrée principale, encadrée de baies latérales et surmontée d'une imposte, est flanquée de chambranles de pierre qui s'apparentent à un portail. Le balcon est fermé d'une balustrade en fer forgé. Le revêtement de la toiture et les fenêtres sont de facture contemporaine.</p>

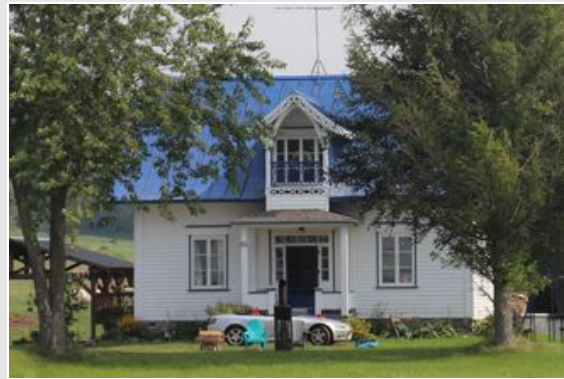
N° 2021\_33123\_MAVI\_8121\_01

Adresse		Municipalité
8121	Marie-Victorin (route)	Leclercville (33123)
Dénomination		
Maison Legendre-Parrot		
Catégorie fonctionnelle		Influence stylistique
Résidentielle	Maison québécoise d'influence néoclassique	
Matériau de revêtement dominant		Année(s) ou période de construction
Planche de bois horizontale à clin		vers 1881
Statut juridique		Valeur patrimoniale Date rôle 1881
Sans statut		B. Supérieure
Commentaires		
<p>Cette maison érigée vers 1881, bien assise sur des fondations en pierre, est issue du modèle de la maison québécoise d'influence néoclassique qui se reconnaît à sa toiture à deux versants légèrement recourbés. La maison est revêtue d'un revêtement en planche de bois horizontale à feuillure complétée de chambranles à large linteau et de planches cornières alors qu'un revêtement en tôle traditionnelle recouvre la toiture. Une lucarne-balcon décoré de boiserie ornementale, des fenêtres à battants à grands carreaux et une porte à panneaux ancienne encadrée de baies latérales et surmontée d'une imposte ont été préservées. Par ailleurs, la volumétrie ancienne et l'emplacement des ouvertures ont également été préservés. Toutes ces composantes rehaussent le cachet ancien de la demeure.</p>

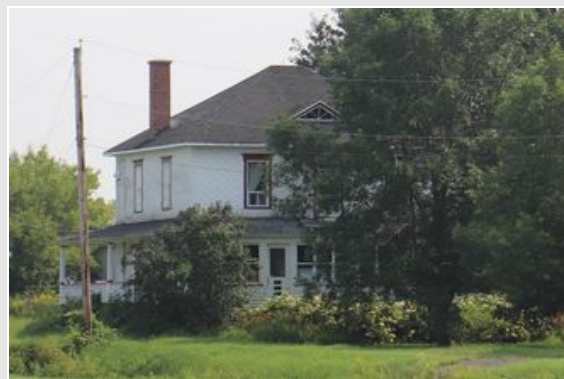
N° 2021\_33123\_MAVI\_8181\_02

Adresse		Municipalité
8181	Marie-Victorin (route)	Leclercville (33123)
Dénomination		
Catégorie fonctionnelle		Influence stylistique
Résidentielle	Maison cubique	
Matériau de revêtement dominant		Année(s) ou période de construction
Bardeau d'amiante-ciment alvéolé		vers 1923
Statut juridique		Valeur patrimoniale Date rôle 1923
Sans statut		B. Supérieure
Commentaires		
<p>Cette maison issue du courant cubique, érigée vers 1923, possède toujours sa composition et sa volumétrie ancienne. Un revêtement en bardeau d'amiante-ciment alvéolé complété de chambranles et de planches cornières a également été conservé. La toiture est coiffée d'une lucarne triangulaire éclairée par une fenêtre fixe ancienne. Une galerie couverte avec des piliers ainsi qu'une véranda ferment les façade principale et latérale gauche. Des fenêtres anciennes en bois et une porte en bois à panneaux ont été préservées. Des fenêtres, un revêtement de tôle profilée sur la véranda et un revêtement en bardeau d'asphalte sur la toiture sont de facture contemporaine.</p>

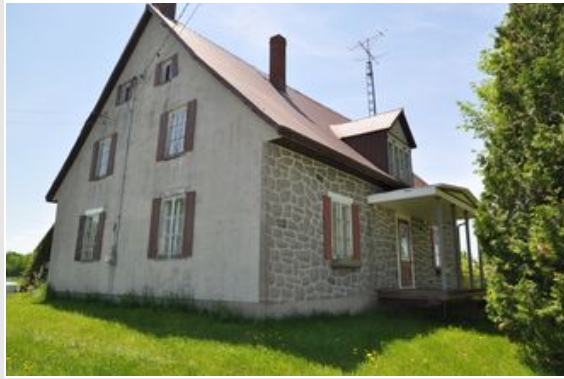
N° 2015\_33123\_MAVI\_8193\_02

Adresse		Municipalité	
8193	Marie-Victorin (route)	Leclercville (33123)	
Dénomination			
Catégorie fonctionnelle		Influence stylistique	
Résidentielle		Maison franco-québécoise	
Matériau de revêtement dominant		Année(s) ou période de construction	
Crépi ou enduit		entre 1800-1850	
Statut juridique		Valeur patrimoniale	Date rôle 1881
Sans statut		B. Supérieure	
Commentaires			
<p>Cette maison probablement érigée au cours de la première tranche du 19<sup>e</sup> siècle est issue du modèle de la maison de transition franco-québécoise. La résidence est revêtue d'un revêtement en crépi et possède des fenêtres à battants à grands carreaux ainsi qu'une porte à panneaux ancienne. Par ailleurs, la volumétrie ancienne et l'emplacement des ouvertures ont également été préservés de même qu'une lucarne centrale garnie de fenêtres anciennes juxtaposées. La toiture est revêtue de tôle profilée. La terre sur laquelle se trouve la maison est occupée dès 1750 et habitée par une famille Lemay, probablement arrivée vers 1790. Cinq générations de Lemay s'y succèdent jusqu'à son acquisition vers les années 1930 par Arcadius L'Hérault pour ses deux fils dont Edgar qui y élèvera 18 enfants.</p>

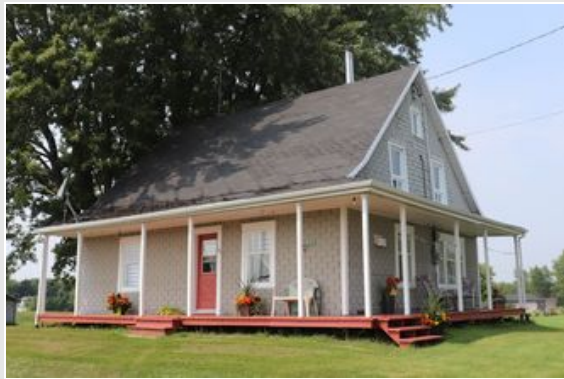
N° 2021\_33123\_PORT\_0149\_08

Adresse		Municipalité	
149	Portage (rang du)	Leclercville (33123)	
Dénomination			
Catégorie fonctionnelle		Influence stylistique	
Résidentielle		Maison québécoise d'influence néoclassique	
Matériau de revêtement dominant		Année(s) ou période de construction	
Papier brique		vers 1845	
Statut juridique		Valeur patrimoniale	Date rôle 1845
Sans statut		C. Bonne/Forte	
Commentaires			
<p>Construite vers 1845, cette maison québécoise d'influence néoclassique conserve sa volumétrie caractéristique avec son plan rectangulaire et son toit à deux versants à base légèrement recourbée ainsi que sa composition générale. Elle possède également une galerie couverte sur deux façades, des fenêtres anciennes avec de grands carreaux, des chambranles et des planches cornières. En contrepartie, le revêtement de la toiture, le revêtement de l'auvent, le revêtement extérieur, la porte et des fenêtres sont contemporains.</p>

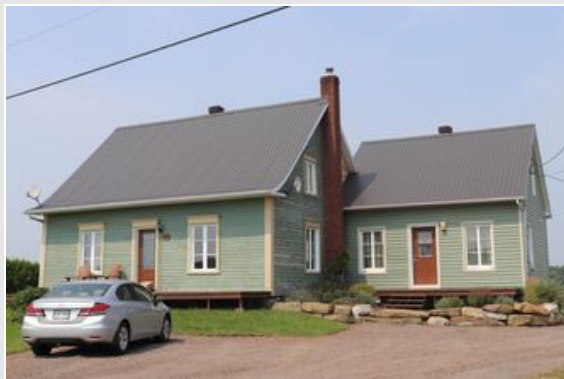
N° 2021\_33123\_PORT\_0197\_08

Adresse		Municipalité	
197	Portage (rang du)	Leclercville (33123)	
Dénomination			
Maison Beudet			
Catégorie fonctionnelle		Influence stylistique	
Résidentielle		Maison québécoise d'influence néoclassique	
Matériau de revêtement dominant		Année(s) ou période de construction	
Planche de bois horizontale à feuillure (à gorge)		vers 1830	
Statut juridique		Valeur patrimoniale	Date rôle 1830
Sans statut		B. Supérieure	
Commentaires			
<p>Cette maison probablement érigée vers 1830 est issue du modèle de la maison québécoise d'influence néoclassique qui se reconnaît à sa toiture à deux versants légèrement recourbés. La maison est revêtue d'un revêtement en planche de bois horizontale à feuillure complété de chambranles à large linteau et de planches cornières. Le volume annexe, probablement une ancienne cuisine d'été, détient toujours ses fenêtres anciennes à battants à grands carreaux, mais il est revêtu de vinyle. Les portes, les fenêtres du volume principale et le revêtement de la toiture sont contemporains.</p>

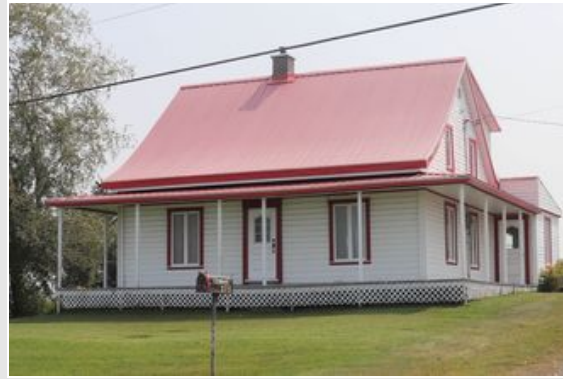
N° 2021\_33123\_PORT\_0198\_08\_01

Adresse	198 - Portage (rang du)	Municipalité	Leclercville (33123)
Dénomination	Maison Boisvert-Lemay		
Catégorie fonctionnelle	Résidentielle	Influence stylistique	Maison québécoise d'influence néoclassique
Matériau de revêtement dominant	Planche de bois horizontale à feuillure (à gorge)	Année(s) ou période de construction	vers 1881
Statut juridique	Sans statut	Valeur patrimoniale	Date rôle 1881
Commentaires	C. Bonne/Forte		
<p>Construite vers 1881, cette maison québécoise d'influence néoclassique conserve sa volumétrie caractéristique avec son plan rectangulaire et son toit à deux versants à base légèrement recourbée ainsi que sa composition générale. Elle possède également une galerie couverte sur deux façades et des portes en bois. En contrepartie, le revêtement de la toiture, le revêtement de l'auvent, le revêtement extérieur et les fenêtres sont contemporains. Cette maison fait partie de quatre maisons semblables que l'on retrouve tout au long du rang du Portage construites en majorité entre 1820 et 1880.</p>

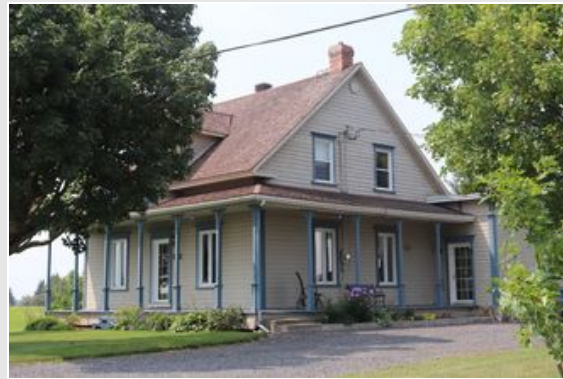
N° 2021\_33123\_PORT\_0217\_08

Adresse	217 - Portage (rang du)	Municipalité	Leclercville (33123)
Dénomination			
Catégorie fonctionnelle	Résidentielle	Influence stylistique	Maison vernaculaire américaine d'un étage et demi
Matériau de revêtement dominant	Planche de bois horizontale à feuillure (à gorge)	Année(s) ou période de construction	vers 1918
Statut juridique	Sans statut	Valeur patrimoniale	Date rôle 1918
Commentaires	B. Supérieure		
<p>Cette maison érigée vers 1918 est issue du modèle de la maison vernaculaire américaine qui se reconnaît à sa toiture à deux versants droits, ici accompagnée d'un volume annexe qui pourrait avoir servi de cuisine d'été. La demeure possède un revêtement de planche de bois horizontale à feuillure complété de chambranles et de planches cornières ainsi qu'un parement en bardeau de bois découpé dans les pignons. On retrouve également des fondations en pierre, des retours de corniche, un revêtement de bardeau de bois sur la toiture et sur l'auvent ainsi qu'une galerie couverte décorée de poteaux ouvragés et d'aiseliers. La composition et la volumétrie d'origine ont été préservées. Les fenêtres et les portes sont récentes.</p>

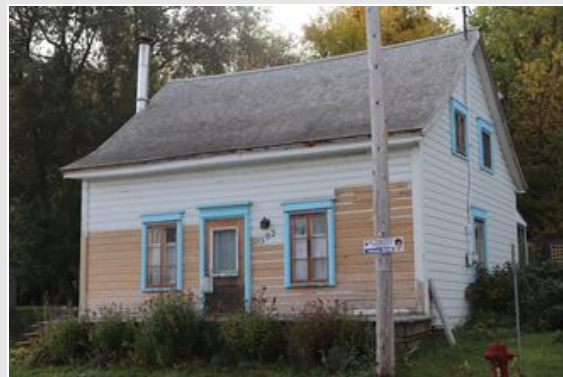
N° 2021\_33123\_SALE\_0502\_08

Adresse	502 - Saint-Alexis (rue)	Municipalité	Leclercville (33123)
Dénomination			
Catégorie fonctionnelle	Résidentielle	Influence stylistique	Maison québécoise d'influence néoclassique
Matériau de revêtement dominant	Planche de bois horizontale à feuillure (à gorge)	Année(s) ou période de construction	vers 1880
Statut juridique	Sans statut	Valeur patrimoniale	Date rôle 1880
Commentaires	B. Supérieure		
<p>Cette maison probablement érigée vers 1880 est issue du modèle de la maison québécoise d'influence néoclassique qui se reconnaît à sa toiture à deux versants légèrement recourbés. La maison est revêtue d'un revêtement en planche de bois horizontale à feuillure complété de chambranles à large linteau et de planches cornières. Un revêtement en bardeau de bois est installé après 2015 sur la toiture. Par ailleurs, la maison possède des fenêtres à battants à grands carreaux ainsi qu'une porte à panneaux ouvragés et d'aiseliers. La volumétrie ancienne et l'emplacement des ouvertures ont également été préservés.</p>

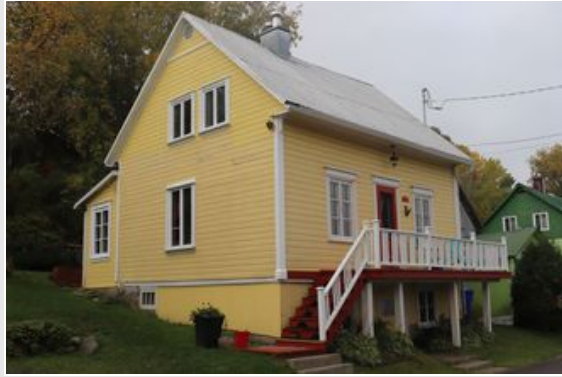
N° 2021\_33123\_SALE\_0510\_02

Adresse		Municipalité	
510	Saint-Alexis (rue)	Leclercville (33123)	
Dénomination			
Catégorie fonctionnelle		Influence stylistique	
Résidentielle		Maison vernaculaire américaine d'un étage et demi	
Matériau de revêtement dominant		Année(s) ou période de construction	
Planche de bois horizontale à feuillure (à gorge)		vers 1870	
Statut juridique		Valeur patrimoniale Date rôle 1870	
Sans statut		B. Supérieure	
Commentaires			
<p>Cette maison érigée vers 1870 est issue du modèle de la maison vernaculaire américaine qui se reconnaît à sa toiture à deux versants droits. La demeure possède un revêtement de planche de bois horizontale à feuillure complété de chambranles à large linteau et de planches cornières ouvragées. On retrouve également une partie inférieure qui pouvait servir à accueillir un petit commerce ou un atelier, des fenêtres à battants à grands carreaux et des portes en bois. Une galerie sans auvent accompagnée de ses garde-corps en bois participe à préserver le cachet ancestral de cette demeure. La composition et la volumétrie d'origine ont été préservées. Le revêtement de tôle profilée de la toiture et des fenêtres sont contemporains.</p>

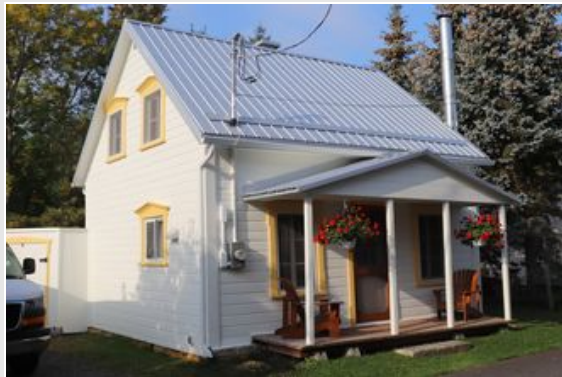
N° 2021\_33123\_SPHI\_0409\_02

Adresse		Municipalité	
409	Sainte-Philomène (rue)	Leclercville (33123)	
Dénomination			
Catégorie fonctionnelle		Influence stylistique	
Résidentielle		Maison vernaculaire américaine d'un étage et demi	
Matériau de revêtement dominant		Année(s) ou période de construction	
Planche de bois horizontale à feuillure (à gorge)		vers 1880	
Statut juridique		Valeur patrimoniale Date rôle 1880	
Sans statut		B. Supérieure	
Commentaires			
<p>Cette maison érigée vers 1880 est issue du modèle de la maison vernaculaire américaine qui se reconnaît à sa toiture à deux versants droits. La demeure possède un revêtement de planche de bois horizontale à feuillure complété de chambranles et de planches cornières. On retrouve également des fenêtres à battants à grands carreaux. La composition et la volumétrie d'origine ont été préservées. Le revêtement de la toiture et le revêtement de l'auvent sont contemporains.</p>

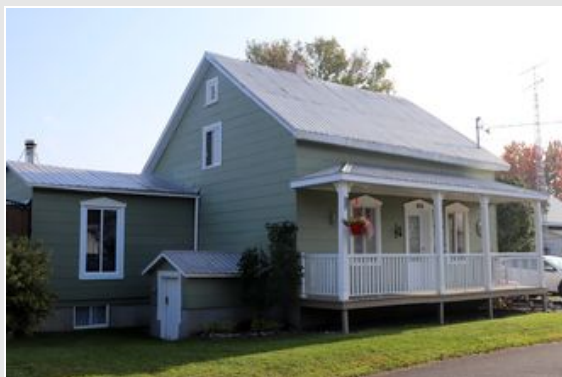
N° 2021\_33123\_SPHI\_0414\_02

Adresse		Municipalité	
414	Sainte-Philomène (rue)	Leclercville (33123)	
Dénomination			
Catégorie fonctionnelle		Influence stylistique	
Résidentielle		Maison vernaculaire américaine d'un étage et demi	
Matériau de revêtement dominant		Année(s) ou période de construction	
Bardeau d'amiante-ciment rectangulaire		vers 1850	
Statut juridique		Valeur patrimoniale Date rôle 1850	
Sans statut		C. Bonne/Forte	
Commentaires			
<p>Cette maison construite vers 1850 est représentative du cottage vernaculaire américain. En plus de sa composition et de sa volumétrie, elle a conservé des chambranles ainsi qu'une galerie couverte avec des aisseliers et des piliers ouvragés. En revanche, le revêtement de la toiture, le revêtement de l'auvent, la porte et des fenêtres sont de facture plus contemporaine. Le revêtement extérieur en bardeau d'amiante-ciment rectangulaire n'est pas d'origine.</p>

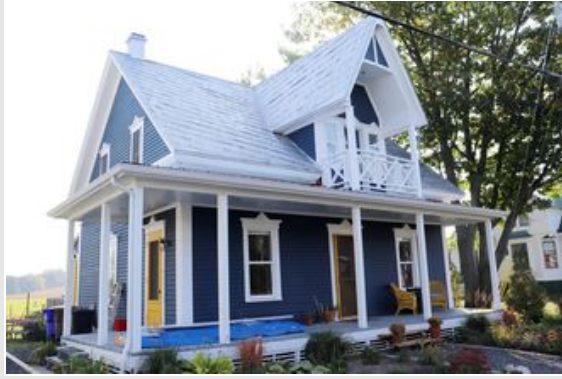
N° 2021\_33123\_SJBT\_0909\_02\_02

Adresse		Municipalité	
909	Saint-Jean-Baptiste (rue)	Leclercville (33123)	
Dénomination			
Catégorie fonctionnelle		Influence stylistique	
Résidentielle		Maison vernaculaire américaine d'un étage et demi	
Matériau de revêtement dominant		Année(s) ou période de construction	
Planche de bois horizontale à clin		vers 1906	
Statut juridique		Valeur patrimoniale	Date rôle 1906
Sans statut		B. Supérieure	
Commentaires			
Ce cottage vernaculaire américain, construit vers 1906, a conservé son volume ancien et sa composition d'origine. Ses façades sont revêtues d'un parement en planche de bois horizontale à clin complété de planches cornières et de chambranles ouvragés. La résidence possède une grande lucarne-balcon ornementée, des fondations en pierre et des retours de corniche. La toiture est revêtue d'un revêtement de tôle à la canadienne. Les fenêtres à guillotine et les portes en bois sont anciennes. Par ailleurs, une galerie couverte couvre deux façades. De la tôle profilée recouvre l'avent de la galerie.

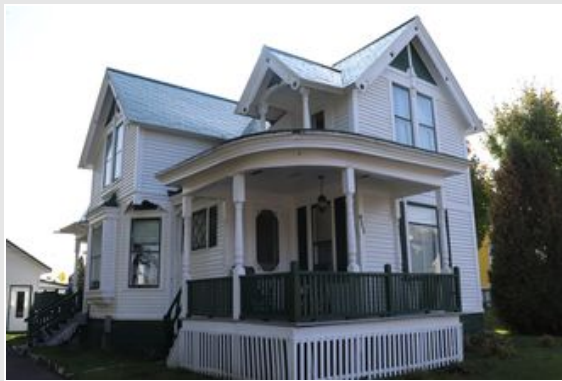
N° 2021\_33123\_SJBT\_0911\_02\_02

Adresse		Municipalité	
911	Saint-Jean-Baptiste (rue)	Leclercville (33123)	
Dénomination			
Catégorie fonctionnelle		Influence stylistique	
Résidentielle		Maison néo-Queen Anne	
Matériau de revêtement dominant		Année(s) ou période de construction	
Planche de bois horizontale à clin		en 1907-1910	
Statut juridique		Valeur patrimoniale	Date rôle 1905
Sans statut		B. Supérieure	
Commentaires			
Cette maison aurait été construite en 1907-1910 pour Philémon Bernard, inspecteur de beurrerie et de fromagerie à Leclercville. Les plans de cette résidence pourraient provenir d'un catalogue tel que celui de la compagnie Sears, Roebuck and Co. La demeure est de style néo-Queen Anne. Elle possède un revêtement extérieur en planche de bois horizontale à clin décoré de chambranles et de planches cornières et un revêtement en tôle à la canadienne sur la toiture. Les façades sont dynamisées par la présence d'une fenêtre en saillie, d'un balcon et d'une galerie couverte dotée d'un avant arrondi décoré d'un entablement mouluré. En outre, elle possède des fenêtres anciennes en bois et des portes anciennes en bois. En plus de son excellente authenticité, cette maison se démarque par son ornementation abondante localisée au niveau des pignons et sur les façades.

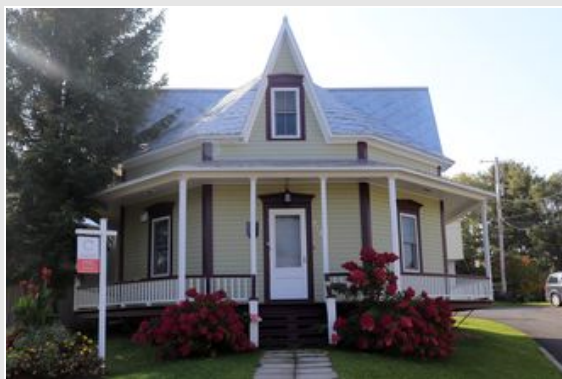
N° 2021\_33123\_SJBT\_0914\_01

Adresse		Municipalité	
914	Saint-Jean-Baptiste (rue)	Leclercville (33123)	
Dénomination			
Catégorie fonctionnelle		Influence stylistique	
Résidentielle		Maison vernaculaire américaine à lucarne-pignon	
Matériau de revêtement dominant		Année(s) ou période de construction	
Planche de bois horizontale à feuillure (à gorge)		en 1905	
Statut juridique		Valeur patrimoniale	Date rôle 1905
Sans statut		A. Exceptionnelle	
Commentaires			
Cette maison construite en 1905 possède une rare forme octogonale d'inspiration américaine. Elle fut édifée par Isidore Lemay qui aurait travaillé à l'hôtel du Parlement de Québec comme ébéniste-menuisier. Cette propriété possède un excellent état d'authenticité. En effet, la résidence a conservé sa composition et sa volumétrie d'origine, un revêtement en tôle à la canadienne sur la toiture et sur l'avent, un revêtement en planche de bois horizontale à feuillure complété de planches cornières et de chambranles ainsi qu'une galerie couverte agrémentée d'une balustrade en bois couvrant toutes les façades. On retrouve également des fenêtres à guillotine et des portes en bois anciennes. En outre, cette maison bénéficie d'un excellent entretien.

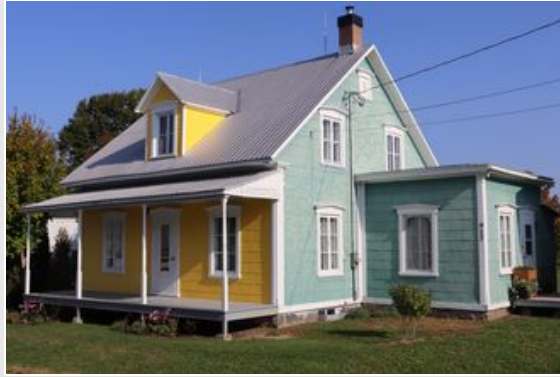
N° 2021\_33123\_SJBT\_0917\_08

Adresse		Municipalité
917	Saint-Jean-Baptiste (rue)	Leclercville (33123)
Dénomination		
Catégorie fonctionnelle		Influence stylistique
Résidentielle		Maison vernaculaire américaine d'un étage et demi
Matériau de revêtement dominant		Année(s) ou période de construction
Bardeau d'amiante-ciment rectangulaire		vers 1906
Statut juridique		Valeur patrimoniale Date rôle 1906
Sans statut		B. Supérieure
Commentaires		
<p>Ce cottage vernaculaire américain, construit vers 1906, a conservé son volume ancien et sa composition d'origine. Ses façades sont revêtues d'un parement en bardeau d'amiante-ciment rectangulaire complété de planches cornières ouvragées et de chambranles. La résidence possède des fondations en pierre, des fenêtres à battants à grands carreaux et une porte ancienne en bois. Par ailleurs, une galerie décorée de poteaux tournés couvre l'entièreté de la façade principale. La demeure est complétée d'un volume annexe ancien sur la façade droite. De la tôle profilée recouvre l'auvent de la galerie et la toiture.</p>

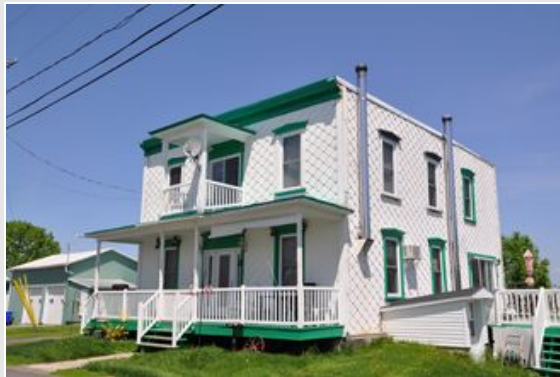
N° 2015\_33123\_SJBT\_0921\_08

Adresse		Municipalité
921	Saint-Jean-Baptiste (rue)	Leclercville (33123)
Dénomination		
Catégorie fonctionnelle		Influence stylistique
Résidentielle		Maison Boomtown
Matériau de revêtement dominant		Année(s) ou période de construction
Bardeau d'amiante-ciment alvéolé		vers 1920
Statut juridique		Valeur patrimoniale Date rôle 1920
Sans statut		B. Supérieure
Commentaires		
<p>Cette maison construite vers 1920 est représentative du style Boomtown. En plus de sa composition et de sa volumétrie, la maison a conservé un revêtement en bardeau d'amiante-ciment alvéolé complété de chambranles et de planches cornières. La toiture est coiffée d'une corniche moulurée avec corbeaux. La façade principale est fermée d'une galerie couverte d'un auvent revêtu de tôle pincée. En revanche, les fenêtres, les portes et les garde-corps sont de facture contemporaine.</p>

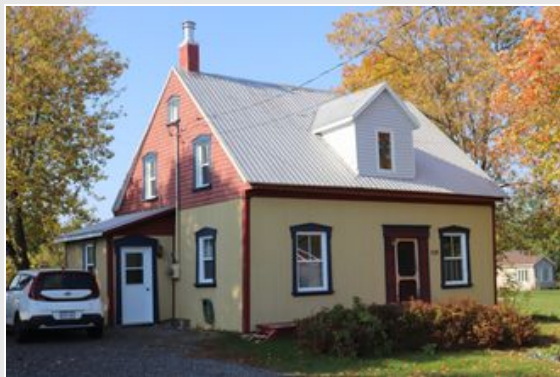
N° 2021\_33123\_SJBT\_0928\_02

Adresse		Municipalité
928	Saint-Jean-Baptiste (rue)	Leclercville (33123)
Dénomination		
Catégorie fonctionnelle		Influence stylistique
Résidentielle		Maison vernaculaire américaine d'un étage et demi
Matériau de revêtement dominant		Année(s) ou période de construction
Planche de bois verticale		vers 1830
Statut juridique		Valeur patrimoniale Date rôle 1830
Sans statut		C. Bonne/Forte
Commentaires		
<p>Cette maison qui s'apparente au cottage vernaculaire américain pourrait être très ancienne si on se fie à la date inscrite au rôle d'évaluation (1830). Elle pourrait effectivement être très ancienne vu l'asymétrie de ses ouvertures. Il est toutefois incongru de trouver une si vieille maison à cet endroit. Il n'est pas impossible que cette maison ait été déménagée. La lucarne n'est probablement pas d'origine ou a été fortement remaniée. Des recherches supplémentaires seraient nécessaires pour statuer de façon plus précise sur son origine et son intérêt patrimonial.</p>

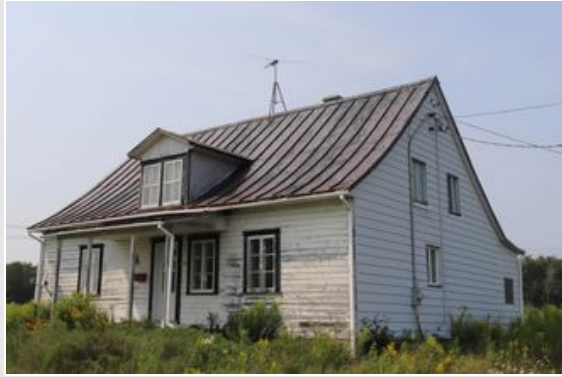
N° 2021\_33123\_SMIC\_0105\_08

Au moment de l'inventaire, une demande de démolition a été déposée pour cette maison.

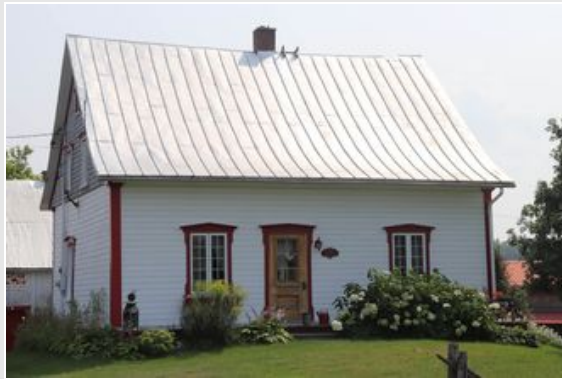
N° 2021\_33123\_SMIC\_0110\_02\_02

Cette demeure érigée vers 1875 est issue du modèle de la maison québécoise d'influence néoclassique qui se reconnaît à sa toiture à deux versants légèrement recourbés. La maison est revêtue d'un revêtement en planche de bois horizontale à feuillure et d'un revêtement en bardeau de bois dans les pignons. Les ouvertures sont encadrées de chambranles et les coins du revêtement sont fermés de planches cornières. La demeure possède aussi une porte ancienne et un revêtement en tôle pincée sur la toiture. Par ailleurs, la volumétrie ancienne et l'emplacement des ouvertures ont été préservés. Toutes ces composantes rehaussent le cachet ancien de la demeure. Les fenêtres à manivelle sont contemporaines.
