N° 2021\_33123\_ASILA\_0312\_08

Adresse	312 - Agnès-Slayden (rue)	Municipalité	Leclercville (33123)
Dénomination	Maison du gérant de la Seigneurie		
Catégorie fonctionnelle	Agnès-Slayden (rue)	Influence stylistique	Architecture pittoresque
Matériau de revêtement dominant	Planche de bois horizontale à clin	Année(s) ou période de construction	vers 1875
Statut juridique	Sans statut	Valeur patrimoniale	Date rôle 1875
Commentaires	B. Supérieure		
<p>Construite vers 1875, cette résidence servait à loger les différents administrateurs employés par le seigneur Joly de Lotbinière. Avec ses saillies débordantes ouvertes sur l'extérieur, la demeure est représentative de l'architecture pittoresque. Toujours assise sur des fondations en pierre, cette dernière possède toujours sa composition et sa volumétrie d'origine, un revêtement en planche de bois horizontale à clin décoré de planches cornières. Les ouvertures sont coiffées d'un motif en chapeau de gendarme alors que des dentelles de bois décorent les versants courbés de la toiture et l'entablement de la galerie. Le balcon et la galerie sont fermés d'une balustrade ouvragée. Par ailleurs, la porte principale ancienne encadrée de baies latér

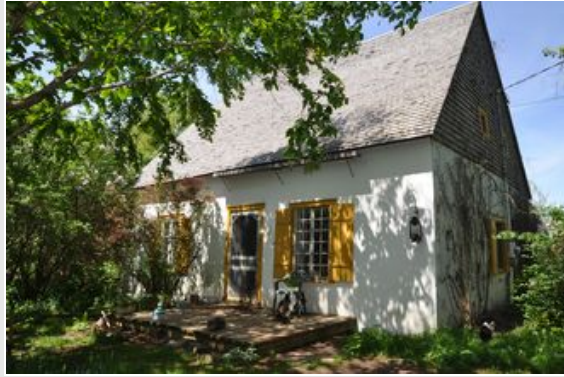
N° 2015\_33123\_SMIC\_0124\_08

Adresse		Municipalité	
124	Saint-Michel (rang)	Leclercville (33123)	
Dénomination			
Catégorie fonctionnelle		Influence stylistique	
Résidentielle		Maison coloniale française	
Matériau de revêtement dominant		Année(s) ou période de construction	
Crépi ou enduit		vers 1806	
Statut juridique		Valeur patrimoniale	Date rôle 1806
Sans statut		A. Exceptionnelle	
Commentaires			
<p>Cette maison construite vers 1806 est représentative de la maison coloniale française. Ses versants de toit à pente raide et le peu de dégagement du toit par rapport aux façades sont typiques de ce courant architectural. Par ailleurs, les pignons et la toiture sont revêtus d'un revêtement en bardeau de bois. Les sections inférieures des façades sont revêtues d'un enduit blanc. Les fenêtres sont en bois à petits carreaux décorées de persiennes en bois et de chambranles. Cette résidence est associée à François Lemay dit Poudrier qui est le fils de Michel Lemay dit Poudrier résident près du fleuve au recensement de 1762. Cette maison possède une charpente avec des croix de Saint-André. Les murs sont constitués de grosses pièces de bois équarries à la hache et agencées en coulisse. La maison est de plus accompagnée de bâtiments secondaires d'intérêt.</p>

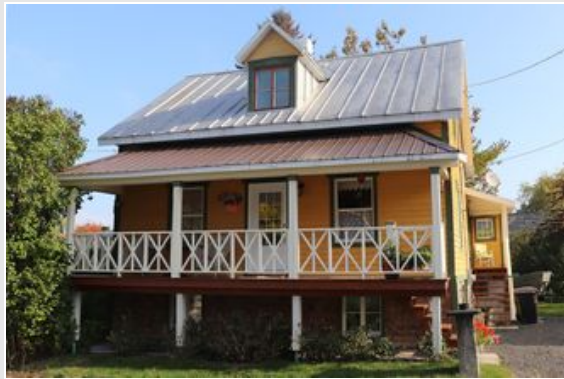
N° 2021\_33123\_SPIE\_0602\_01

Adresse		Municipalité	
602	Saint-Pierre (rue)	Leclercville (33123)	
Dénomination			
Catégorie fonctionnelle		Influence stylistique	
Résidentielle		Maison vernaculaire américaine d'un étage et demi	
Matériau de revêtement dominant		Année(s) ou période de construction	
Planche de bois horizontale à clin		vers 1900	
Statut juridique		Valeur patrimoniale	Date rôle 1900
Sans statut		B. Supérieure	
Commentaires			
<p>Ce cottage vernaculaire américain, construit vers 1900, a conservé son volume ancien et sa composition d'origine. Ses façades sont revêtues d'un parement en planche de bois horizontale à clin complété de planches cornières ouvragées et de chambranles. On retrouve aussi un revêtement en bardeau de bois sur les fondations et des fenêtres en bois à grands carreaux dans la lucarne ainsi qu'au niveau du sous-sol. Par ailleurs, la résidence possède un revêtement en tôle pincée sur la toiture et une galerie couverte qui couvre l'entièreté de la façade principale. En revanche, de la tôle profilée recouvre l'auvent de la galerie et des fenêtres qui, bien que contemporaines, restent compatibles. La porte de l'entrée principale est également récente. À noter que c'est entre 2015 et 2021 que l'ancien revêtement en papier brique est remplacé par le revêtement actuel.</p>

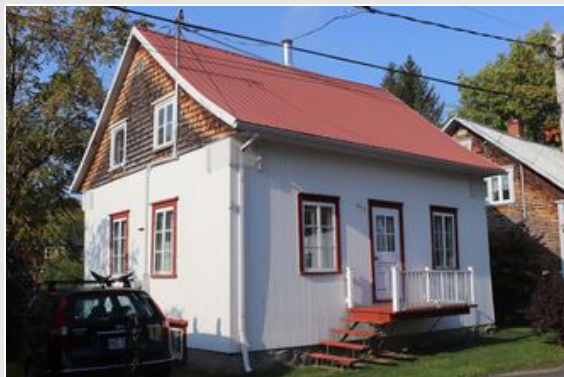
N° 2021\_33123\_SPIE\_0613\_02

Adresse		Municipalité	
613	Saint-Pierre (rue)	Leclercville (33123)	
Dénomination			
Catégorie fonctionnelle		Influence stylistique	
Résidentielle		Maison québécoise d'influence néoclassique	
Matériau de revêtement dominant		Année(s) ou période de construction	
Planche de bois verticale		vers 1850	
Statut juridique		Valeur patrimoniale	Date rôle 1850
Sans statut		B. Supérieure	
Commentaires			
<p>Cette demeure érigée vers 1850, bien assise sur des fondations en pierre, est issue du modèle de la maison québécoise d'influence néoclassique qui se reconnaît à sa toiture à deux versants légèrement recourbés. La maison est revêtue d'un revêtement en planche de bois verticale et d'un revêtement en bardeau de bois dans les pignons. Les ouvertures sont encadrées de chambranles. Elle possède aussi des fenêtres à battants à grands carreaux et une porte ancienne. Par ailleurs, la volumétrie ancienne et l'emplacement des ouvertures ont été préservés. Toutes ces composantes rehaussent le cachet ancien de la demeure. Le revêtement de la toiture est en tôle profilée.</p>

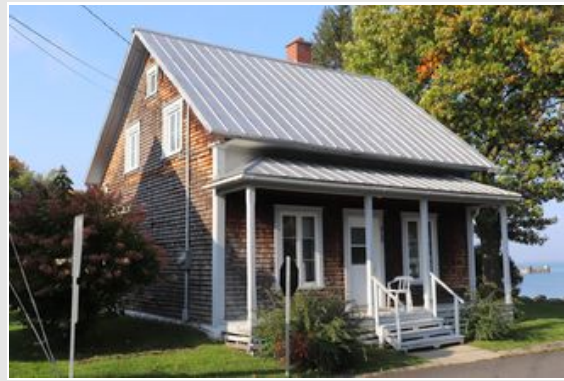
N° 2021\_33123\_SPIE\_0615\_02

Adresse		Municipalité
615	Saint-Pierre (rue)	Leclercville (33123)
Dénomination		
Catégorie fonctionnelle		Influence stylistique
Résidentielle	Maison vernaculaire américaine d'un étage et demi	
Matériau de revêtement dominant		Année(s) ou période de construction
Bardeau de bois		vers 1863
Statut juridique		Valeur patrimoniale Date rôle 1863
Sans statut		B. Supérieure
Commentaires		
<p>Ce cottage vernaculaire américain, construit vers 1863, a conservé son volume ancien et sa composition d'origine. Ses façades sont revêtues d'un parement en bardeau de bois complété de planches cornières et de chambranles. Par ailleurs, la résidence possède un revêtement en tôle pincée sur la toiture et sur l'avent ainsi qu'une galerie couverte qui couvre l'entièreté de la façade principale. Des fenêtres récentes, mais compatibles, et la porte sont les seuls éléments plus contemporains. La maison est complétée d'un beau bâtiment secondaire.</p>

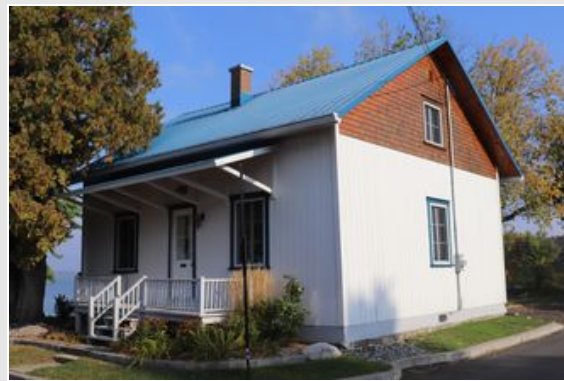
N° 2021\_33123\_SPIE\_0616\_08

Adresse		Municipalité
616	Saint-Pierre (rue)	Leclercville (33123)
Dénomination		
Catégorie fonctionnelle		Influence stylistique
Résidentielle	Maison québécoise d'influence néoclassique	
Matériau de revêtement dominant		Année(s) ou période de construction
Planche de bois verticale		vers 1830
Statut juridique		Valeur patrimoniale Date rôle 1830
Sans statut		B. Supérieure
Commentaires		
<p>Cette demeure érigée vers 1830 est issue du modèle de la maison québécoise d'influence néoclassique. La maison est revêtue d'un revêtement en planche de bois verticale et d'un revêtement en bardeau de bois dans les pignons. Les ouvertures sont encadrées de chambranles. Elle possède aussi des fenêtres à battants à grands carreaux et une porte ancienne. Par ailleurs, la volumétrie ancienne et l'emplacement des ouvertures ont été préservés. Toutes ces composantes rehaussent le cachet ancien de la demeure. Le revêtement de la toiture est en tôle profilée.</p>

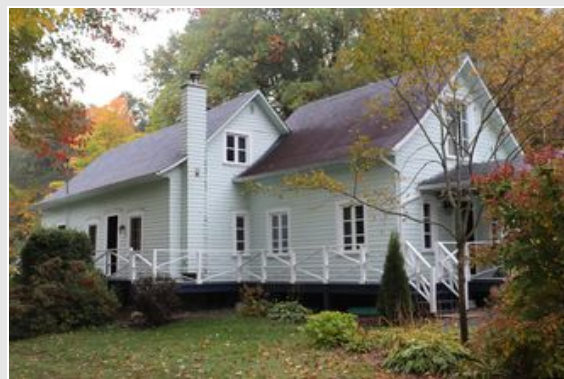
N° 2021\_33123\_ASIA\_0334\_08

Adresse		Municipalité
334	Agnès-Slayden (rue)	Leclercville (33123)
Dénomination		
Première école		
Catégorie fonctionnelle		Influence stylistique
Institutionnelle et publique	Maison québécoise d'influence néoclassique	
Matériau de revêtement dominant		Année(s) ou période de construction
Bardeau de bois		en 1861
Statut juridique		Valeur patrimoniale Date rôle 1980
Sans statut		B. Supérieure
Commentaires		
<p>Cette maison est une ancienne école construite en 1861 sous l'instigation du seigneur Joly de Lotbinière pour instruire les enfants des ouvriers employés à son moulin à scie. Avec ses larmiers courbés, cette résidence est représentative de la maison québécoise d'influence néoclassique. Sa composition, sa volumétrie ainsi qu'un revêtement en bardeau de bois complété de chambranles ont été préservés. Elle possède une galerie couverte sur l'ensemble de la façade principale. En revanche, le revêtement de la toiture et quelques fenêtres sont contemporaines.</p>

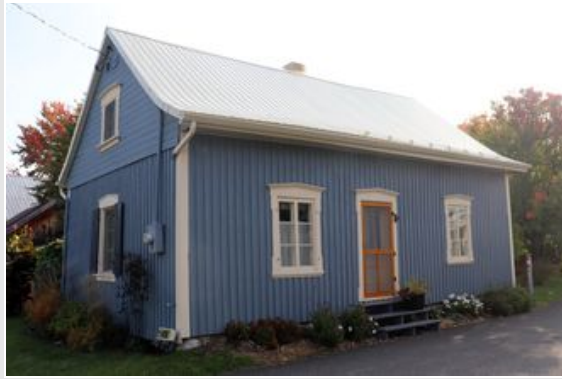
N° 2021\_33123\_SPHI\_0410\_02

Adresse		Municipalité	
410	Sainte-Philomène (rue)	Leclercville (33123)	
Dénomination			
Catégorie fonctionnelle		Influence stylistique	
Résidentielle		Maison québécoise d'influence néoclassique	
Matériau de revêtement dominant		Année(s) ou période de construction	
Planche de bois verticale à couvre-joint		vers 1836	
Statut juridique		Valeur patrimoniale	Date rôle 1952
Sans statut		B. Supérieure	
Commentaires			
<p>Cette demeure érigée vers 1836 est typique des maisons construites pour loger les ouvriers employés au moulin à scie de Pierre Leclerc. La résidence a notamment appartenu à Égide Blanchet, contremaître au chantier de la Seigneurie. Elle est issue du modèle de la maison québécoise d'influence néoclassique. La maison est revêtue d'un revêtement en planche de bois verticale à couvre-joint et d'un revêtement en planches de bois horizontales dans les pignons. Les ouvertures sont encadrées de chambranles et les coins du revêtement sont fermés par des planches cornières. Elle possède aussi des fenêtres à battants à grands carreaux et une porte ancienne. Par ailleurs, la volumétrie ancienne et l'emplacement des ouvertures ont été préservés. Toutes ces composantes rehaussent le cachet ancien de la demeure. Le revêtement de la toiture est en tôle profilée.</p>

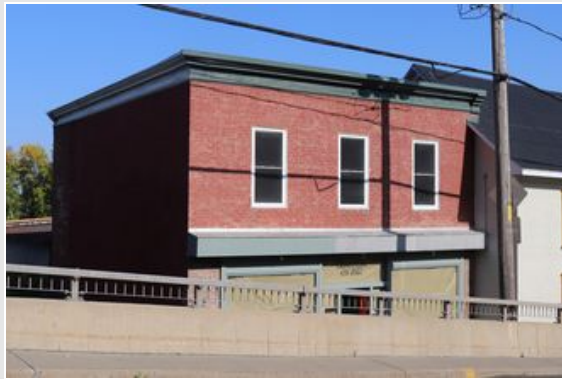
N° 2021\_33123\_MAVI\_8030\_02\_02

Adresse		Municipalité	
8030	Marie-Victorin (route)	Leclercville (33123)	
Dénomination			
Magasin général Beaudet			
Catégorie fonctionnelle		Influence stylistique	
Commerciale		Maison Boomtown	
Matériau de revêtement dominant		Année(s) ou période de construction	
Brique		en 1907	
Statut juridique		Valeur patrimoniale	Date rôle 1875
Sans statut		C. Bonne/Forte	
Commentaires			
<p>Cette propriété est composée de trois corps de bâtiments distincts. La partie droite accueille, en 1888, le premier magasin général du village. La partie centrale fut la résidence de la famille de Damase Beaudet. La partie de gauche est une annexe de style Boomtown ajoutée en 1907. Cette dernière possède toujours un revêtement en brique structurale décoré de plate-bandes en briques disposées de façon oblique et une corniche. Les vitrines commerciales, les fenêtres et la porte sont récentes. Par ailleurs, la composition et la volumétrie du bâtiment ont été préservées.</p>

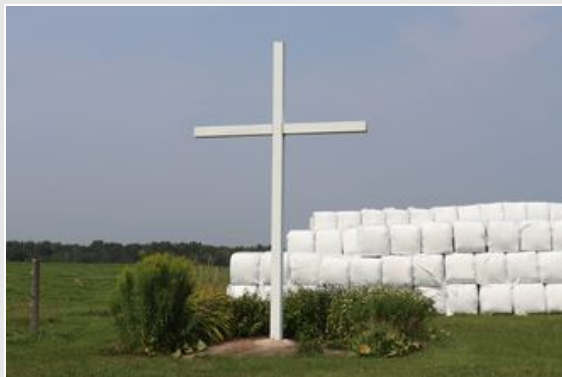
N° 2021\_33123\_PORT\_0203\_Croix\_01

Adresse		Municipalité	
203	Portage (rang du)	Leclercville (33123)	
Dénomination			
Catégorie fonctionnelle		Influence stylistique	
Croix de chemin ou calvaire			
Matériau de revêtement dominant		Année(s) ou période de construction	
Statut juridique		Valeur patrimoniale	Date rôle
Sans statut		G. Non applicable	
Commentaires			
<p>À l'intersection de la route du Milieu, entre le 210 et le 205, rang du Portage. Croix de type simple, en bois peinte en blanc. Aucune ornementation et ses extrémités sont à motif aigu. La croix a été repeinte depuis 2011 et la statue au pied de la croix n'y est plus.</p>

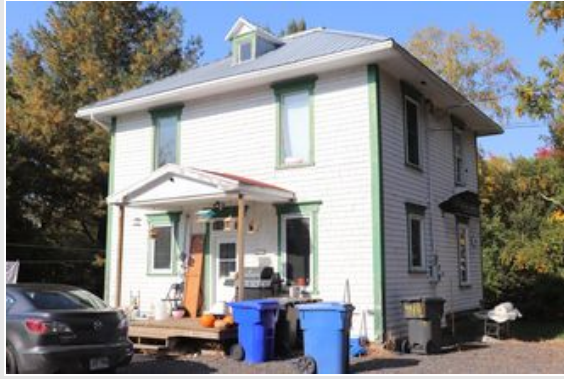
N° 2021\_33123\_LAMB\_0714\_08

Adresse		Municipalité	
714	Lambert (rue)	Leclercville (33123)	
Dénomination			
Catégorie fonctionnelle		Influence stylistique	
Résidentielle		Maison cubique	
Matériau de revêtement dominant		Année(s) ou période de construction	
Bardeau de bois		entre 1880-1930	
Statut juridique		Valeur patrimoniale	Date rôle 1965
Sans statut		C. Bonne/Forte	
Commentaires			
Probablement construite entre 1880 et 1930, cette maison issue du courant cubique possède toujours sa composition et sa volumétrie d'origine. On retrouve également un revêtement en bardeau de bois complété de planches cornières et de chambranles ainsi qu'une imposte ancienne au-dessus de la porte. La porte, les fenêtres, l'auvent et le revêtement de la toiture sont contemporains.

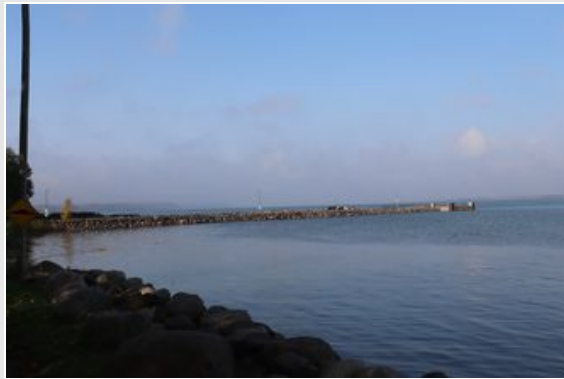
N° 2021\_33123\_QUAI\_01

Adresse		Municipalité	
	Quai (rue du)	Leclercville (33123)	
Dénomination			
Quai de Leclercville			
Catégorie fonctionnelle		Influence stylistique	
Ouvrage de génie civil		Autre	
Matériau de revêtement dominant		Année(s) ou période de construction	
Béton coulé sur place			
Statut juridique		Valeur patrimoniale	Date rôle
Sans statut		G. Non applicable	
Commentaires

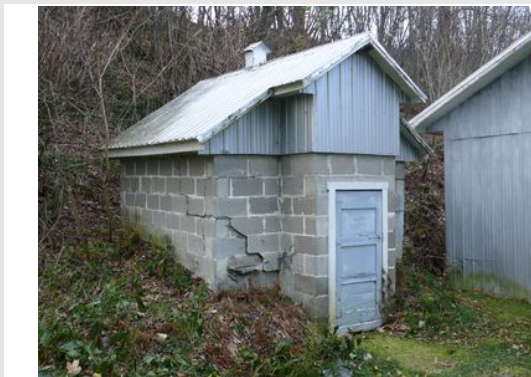
N° 2017\_33123\_AGSL\_0312\_A\_02

Adresse		Municipalité	
312	Agnès-Slayden (rue)	Leclercville (33123)	
Dénomination			
Catégorie fonctionnelle		Influence stylistique	
Agricole		glacière à toit à deux versants droits	
Matériau de revêtement dominant		Année(s) ou période de construction	
Bloc de béton		entre 1920-1950	
Statut juridique		Valeur patrimoniale	Date rôle
Sans statut		C. Bonne/forte	
Commentaires			
Dans le village de Leclercville, en cour arrière d'une maison ancienne. Probable caveau à légumes ou glacière aménagé dans le flanc d'une colline et constitué de blocs de béton. Toiture à deux versants droits coiffé d'un petit campanile pour assurer l'aération du bâtiment. Bonne authenticité, belle porte en bois. Transformation : tôle profilée sur le toit et le pignon. La structure de blocs a travaillé et aurait besoin d'être consolidée. Typologie fonctionnelle rare dans la MRC de Lotbinière. Cette structure est située derrière la maison du Gérant où le seigneur Joly de Lotbinière logeait les différents administrateurs de la seigneurie de Lotbinière.

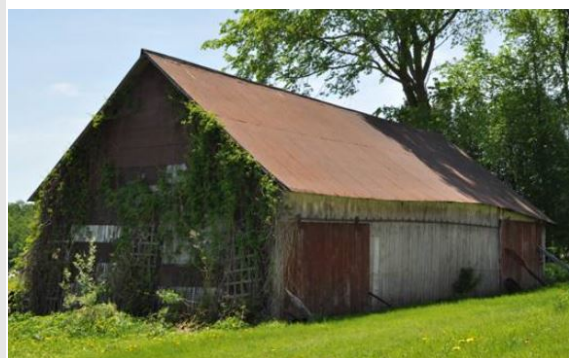
Adresse		Municipalité
8193	Marie-Victorin (route)	Leclercville (33123)
Dénomination		
Catégorie fonctionnelle		Influence stylistique
Agricole		hangar à toit à deux versants droits
Matériau de revêtement dominant		Année(s) ou période de construction
Planche de bois verticale		entre 1850-1930
Statut juridique		Valeur patrimoniale Date rôle
Sans statut		C. Bonne/forte
Commentaires		
<p>Dans la campagne de Leclercville, vers l'entrée du village, face au fleuve et bien cachée derrière la maison des grands-parents de Jérôme Lemay. Hangar à toit à deux versants droits. Bonne authenticité : revêtement de planches de bois verticales, porte coulissante en bois, couleurs rouge et blanche. Transformation : tôle profilée sur la toiture. Ce bâtiment n'avait pas été repéré lors des travaux sur le terrain..</p>		
N° Patrimoine culturel de Leclercville		
Matricule	8757-88-5595	No PIMI
Latitude	46.554419	Longitude -72.025627

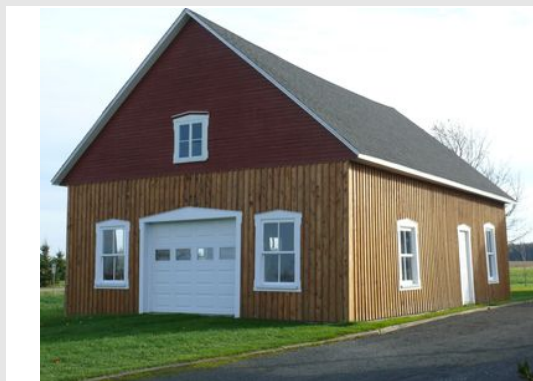
Adresse		Municipalité
140	Portage (rang du)	Leclercville (33123)
Dénomination		
Catégorie fonctionnelle		Influence stylistique
Industrielle		atelier de forge à toit à deux versants droits
Matériau de revêtement dominant		Année(s) ou période de construction
Planche de bois verticale		en 1903
Statut juridique		Valeur patrimoniale Date rôle
Sans statut		C. Bonne/forte
Commentaires		
<p>Dans la campagne de Leclercville. Ancienne forge construite en 1903 par Alfred Pressé située près de la maison érigée en 1904. Ce bâtiment a été restauré récemment. Il possède un nouveau revêtement de planche de bois verticales, une porte piétonne en acier sans vitrage et une porte de garage en acier qui remplace d'anciennes portes en bois à battants. Plusieurs composantes traditionnelles ont été préservées : fenêtres à guillotine, fenêtre à charnières du pignon, chambranles moulurés, revêtement de planches de bois horizontales sur le pignon. Bâtiment bien entretenu.</p>

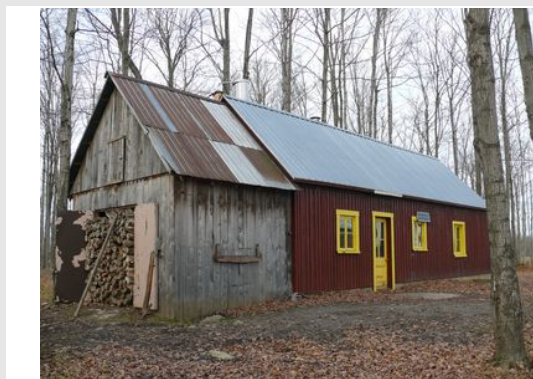
Adresse		Municipalité
	Saint-Jean-Baptiste (rue)	Leclercville (33123)
Dénomination		
Catégorie fonctionnelle		Influence stylistique
Agricole		cabane à sucre à toit à deux versants droits
Matériau de revêtement dominant		Année(s) ou période de construction
Planche de bois verticale à couvre-joint		entre 1900-1950
Statut juridique		Valeur patrimoniale Date rôle
Sans statut		C. Bonne/forte
Commentaires		
<p>Dans un bosquet d'arbres, en retrait de la rue Saint-Jean-Baptiste. Cabane à sucre à toit à deux versants droits complétée d'un hangar à bois attenant. Bonne authenticité : revêtement de planches verticales à couvre-joint et revêtement de planches de bois verticales sur le hangar, fenêtres à carreaux en bois à battants, porte en bois à panneaux et à caisson, chambranles, la couleur rehausse les détails. Transformation : tôle profilée sur le toit.</p>		
N° 2017_33123_SJBT_0000_02		
Matricule	9157-36-0173	No PIMI
