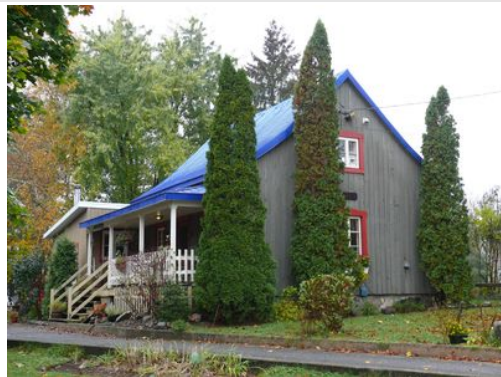
N° 2021_33045_273R_0225_08

Adresse		Municipalité
225	273 (route)	Saint-Agapit (33045)
Dénomination		
Catégorie fonctionnelle		Influence stylistique
Résidentielle		Maison québécoise d'influence néoclassique
Matériau de revêtement dominant		Année(s) ou période de construction
Planche de bois verticale		vers 1875
Statut juridique		Valeur patrimoniale Date rôle 1875
Sans statut		B. Supérieure
Commentaires		
<p>Cette maison érigée vers 1875, bien assise sur des fondations en pierre, est issue du modèle de la maison québécoise d'influence néoclassique qui se reconnaît à sa toiture à deux versants légèrement recourbés. La résidence est revêtue d'un parement de planche de bois verticale complété de chambranles. Elle possède également une galerie couverte couvrant l'ensemble de la façade principale. Des fenêtres en bois à grands carreaux ont été conservées. Par ailleurs, la volumétrie ancienne et l'emplacement des ouvertures ont été préservés. Toutes ces composantes rehaussent le cachet ancien de la demeure. La tôle profilée de la toiture et les garde-corps sont de conception récente. Un volume, ancien ou non, a été annexé à la façade gauche.</p>

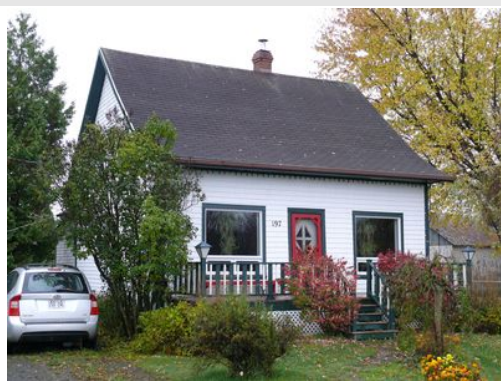
N° 2021_33045_2RAO_0197

Adresse		Municipalité
197	2e Rang Ouest	Saint-Agapit (33045)
Dénomination		
Catégorie fonctionnelle		Influence stylistique
Résidentielle		Maison québécoise d'influence néoclassique
Matériau de revêtement dominant		Année(s) ou période de construction
Bardeau de bois		vers 1828
Statut juridique		Valeur patrimoniale Date rôle 1828
Sans statut		C. Bonne/Forte
Commentaires		
<p>Cette maison québécoise d'influence néoclassique conserve sa volumétrie caractéristique avec son plan rectangulaire et son toit à deux versants à base légèrement recourbée, sa composition générale et un revêtement de bardeau de bois décoré de chambranles ainsi que de planches cornières. En contrepartie, les ouvertures de fenêtre de la façade principale ont été agrandies. De plus, le revêtement de la toiture, les fenêtres, la porte et la galerie sont de facture contemporaine.</p>

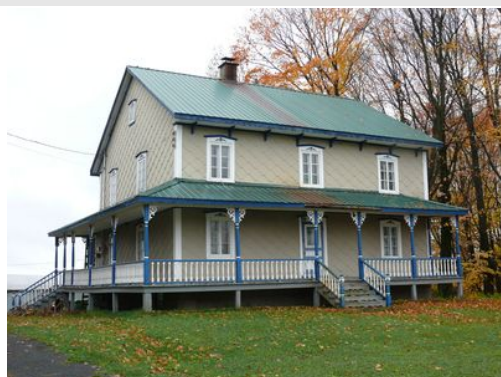
N° 2021_33045_2RAO_0227_02

Adresse		Municipalité
227	2e Rang Ouest	Saint-Agapit (33045)
Dénomination		
Catégorie fonctionnelle		Influence stylistique
Résidentielle		Maison vernaculaire américaine de deux étages
Matériau de revêtement dominant		Année(s) ou période de construction
Bardeau d'amiante-ciment alvéolé		vers 1865
Statut juridique		Valeur patrimoniale Date rôle 1865
Sans statut		B. Supérieure
Commentaires		
<p>Cette maison érigée vers 1865 est issue du modèle de la maison vernaculaire américaine à deux étages. La maison est revêtue de bardeau d'amiante-ciment alvéolé agrémenté de planches cornières ainsi que de chambranles. Une galerie couverte couvrant l'ensemble de la façade principale et la façade gauche rehausse le cachet de la demeure. Les fenêtres à battants à grands carreaux, la porte ancienne de l'entrée principale, la corniche à consoles, les aisseliers, les poteaux tournés et les barrotins de la galerie sont d'autres éléments traditionnels qui complètent l'architecture de cette maison rurale. Le revêtement de la toiture et de l'auvent n'est pas d'origine.</p>

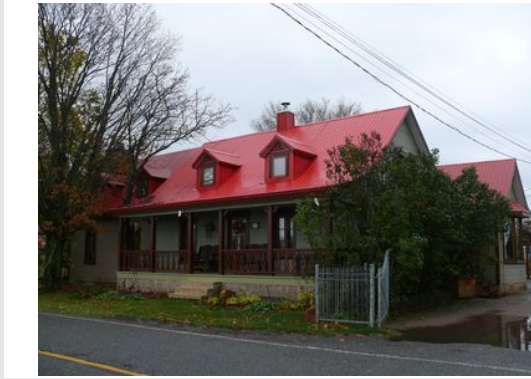
N° 2021_33045_3RAO_0165_08

Adresse		Municipalité
165	3e Rang Ouest	Saint-Agapit (33045)
Dénomination		
Catégorie fonctionnelle		Influence stylistique
Résidentielle	Maison québécoise d'influence néoclassique	
Matériau de revêtement dominant		Année(s) ou période de construction
Planche de bois horizontale à feuillure (à gorge)		vers 1875
Statut juridique		Valeur patrimoniale Date rôle 1875
Sans statut		C. Bonne/Forte
Commentaires		
<p>Cette maison érigée vers 1875 est issue du modèle de la maison québécoise d'influence néoclassique qui se reconnaît à sa toiture à deux versants légèrement recourbés. La résidence est revêtue d'un parement de planche de bois horizontale à feuillure complété de chambranles et de planches cornières. Elle possède également une galerie sur l'ensemble de la façade principale couverte par le versant avant du toit. Les garde-corps, les aisseliers et la porte, bien qu'ils ne soient pas d'origine, conviennent au style de la demeure. Par ailleurs, cette dernière a connu quelques modifications. Elle a été agrandie vers la gauche et certaines lucarnes ne sont peut-être pas anciennes. Les fenêtres et la tôle profilée de la toiture sont de conception récente.</p>

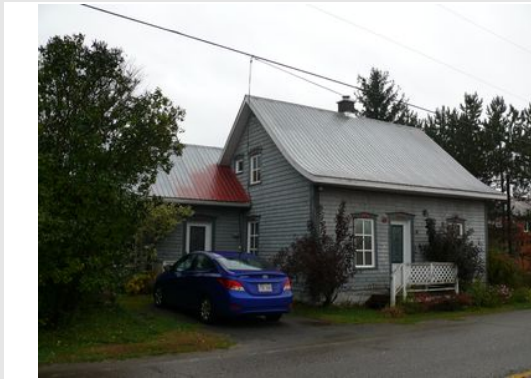
N° 2021_33045_3RAO_0185_02

Adresse		Municipalité
185	3e Rang Ouest	Saint-Agapit (33045)
Dénomination		
Catégorie fonctionnelle		Influence stylistique
Résidentielle	Maison québécoise d'influence néoclassique	
Matériau de revêtement dominant		Année(s) ou période de construction
Bardeau de bois		vers 1880
Statut juridique		Valeur patrimoniale Date rôle 1880
Sans statut		B. Supérieure
Commentaires		
<p>Cette maison érigée vers 1880 est issue du modèle de la maison québécoise d'influence néoclassique qui se reconnaît à sa toiture à deux versants légèrement recourbés. La résidence est revêtue de bardeau de bois complété de chambranles et de planches cornières. Elle est complétée d'un volume annexe à gauche qui a probablement servi de cuisine d'été. Par ailleurs, la volumétrie ancienne et l'emplacement des ouvertures ont été préservés. Toutes ces composantes rehaussent le cachet ancien de la demeure. Les fenêtres, la porte et la tôle profilée de la toiture sont de conception récente.</p>

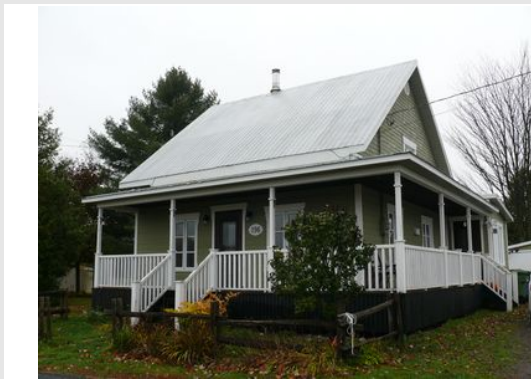
N° 2021_33045_3RAO_0196_08

Adresse		Municipalité
196	3e Rang Ouest	Saint-Agapit (33045)
Dénomination		
Catégorie fonctionnelle		Influence stylistique
Résidentielle	Maison vernaculaire américaine d'un étage et demi	
Matériau de revêtement dominant		Année(s) ou période de construction
Planche de bois horizontale à feuillure (à gorge)		vers 1875
Statut juridique		Valeur patrimoniale Date rôle 1875
Sans statut		B. Supérieure
Commentaires		
<p>Cette maison érigée vers 1875 est représentative du cottage vernaculaire américain. La résidence est revêtue d'un parement de planche de bois horizontale à feuillure et de bardeaux de bois dans les pignons complété de chambranles et de planches cornières. Elle possède également une galerie couverte avec des poteaux ouvragés et des portes en bois. Par ailleurs, cette dernière a connu quelques modifications. Les fenêtres et la tôle profilée de la toiture sont de conception récente.</p>

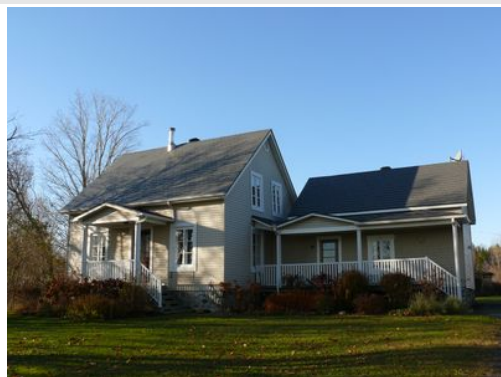
N° 2021_33045_HPAR_0300_08

Adresse		Municipalité
300	Haut-de-la-Paroisse (rang du)	Saint-Agapit (33045)
Dénomination		
Catégorie fonctionnelle		Influence stylistique
Résidentielle	Maison vernaculaire américaine d'un étage et demi	
Matériau de revêtement dominant		Année(s) ou période de construction
Parement moderne (plastique et vinyle)		vers 1905
Statut juridique		Valeur patrimoniale Date rôle 1905
Sans statut		B. Supérieure
Commentaires		
Cette maison érigée vers 1905, bien assise sur des fondations en pierre, est représentative du cottage vernaculaire américain. La façade droite a été greffée d'un volume ancien qui se démarque par la présence d'un beau parement de bardeau de bois découpé. La maison possède toujours quelques fenêtres en bois à battants à grands carreaux et des portes en bois anciennes qui rehaussent le cachet ancien de la résidence. Elle possède également une galerie couverte et un perron couvert bien intégrés à la façade principale. Par ailleurs, cette résidence a connu quelques modifications. Quelques fenêtres, le revêtement extérieur en vinyle ainsi que le revêtement de la toiture et des auvents sont de conception récente.

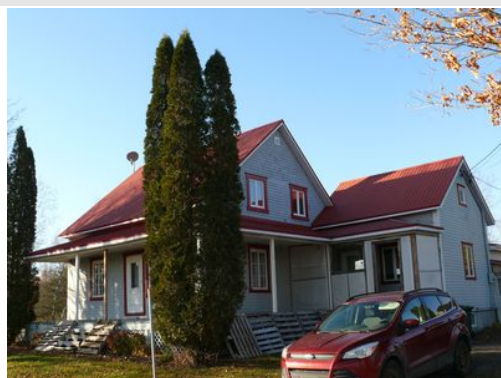
N° 2021_33045_HPAR_0310_08

Adresse		Municipalité
310	Haut-de-la-Paroisse (rang du)	Saint-Agapit (33045)
Dénomination		
Catégorie fonctionnelle		Influence stylistique
Résidentielle	Maison vernaculaire américaine d'un étage et demi	
Matériau de revêtement dominant		Année(s) ou période de construction
Bardeau de bois		vers 1900
Statut juridique		Valeur patrimoniale Date rôle 1900
Sans statut		B. Supérieure
Commentaires		
Cette maison érigée vers 1900 est représentative du cottage vernaculaire américain. La façade droite a été greffée d'un volume ancien qui a probablement servi de cuisine d'été. La maison possède toujours son revêtement de bardeau de bois avec chambranles et planches cornières, quelques fenêtres en bois à battants à grands carreaux et une porte en bois ancienne qui rehaussent le cachet ancien de la résidence. Elle possède également une galerie couverte couvrant l'ensemble de la façade principale et de la façade droite. Par ailleurs, cette résidence a connu des modifications. Quelques fenêtres et le revêtement de la toiture et de l'auvent sont de conception récente.

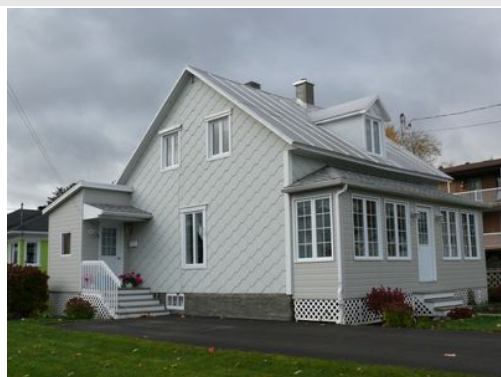
N° 2021_33045_OLIV_1130_02

Adresse		Municipalité
1130	Olivier (avenue)	Saint-Agapit (33045)
Dénomination		
Catégorie fonctionnelle		Influence stylistique
Résidentielle	Maison vernaculaire américaine d'un étage et demi	
Matériau de revêtement dominant		Année(s) ou période de construction
Bardeau d'amiante-ciment alvéolé		vers 1904
Statut juridique		Valeur patrimoniale Date rôle 1904
Sans statut		C. Bonne/Forte
Commentaires		
Cette maison érigée vers 1904 est représentative du cottage vernaculaire américain. La maison est revêtue de bardeau d'amiante-ciment alvéolé agrémenté de planches cornières ainsi que de chambranles et la toiture est recouverte de tôle pincée. Une véranda couvre la façade principale. La maison a aussi connu quelques modifications. Les portes, les fenêtres, le revêtement extérieur de la véranda et le revêtement de la toiture de la véranda sont de conception récente.

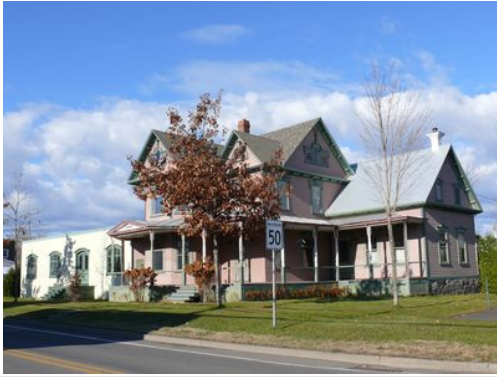
N° 2021_33045_PRIN_1064_08_03

Adresse		Municipalité
1064	Principale (rue)	Saint-Agapit (33045)
Dénomination		
Manoir des Érables ou maison Nazaire-Évangéliste Demers		
Catégorie fonctionnelle		Influence stylistique
Résidentielle	Maison néo-Queen Anne	
Matériau de revêtement dominant		Année(s) ou période de construction
Planche de bois horizontale à feuillure (à gorge)		en 1908
Statut juridique		Valeur patrimoniale Date rôle 1908
Sans statut		B. Supérieure
Commentaires		
<p>Cette imposante demeure est construite en 1908 pour Nazaire-Évangéliste Demers, commerçant de bois et maire de Saint-Agapit, selon le modèle d'une maison semblable de Bromptonville qu'il affectionnait particulièrement. De style néo-Queen Anne, elle est bâtie par deux menuisiers renommés, Augustin Rousseau et Joseph Flamand, alors que les fondations en pierre sont redevables au travail de Lazare Sévigny. Transformé en hôtel, le bâtiment est connu pendant quelques temps sous le nom de Manoir des Érables. Par la suite, la maison est acquise par un propriétaire qui la restaure dans les règles de l'art. La maison a conservé sa volumétrie et sa composition d'origine, un revêtement extérieur en planche de bois horizontale à feuillure, un revêtement de tôle pincée et de tôle à la canadienne. La maison se démarque également par la préservation de nombreux éléments ornementaux.</p>

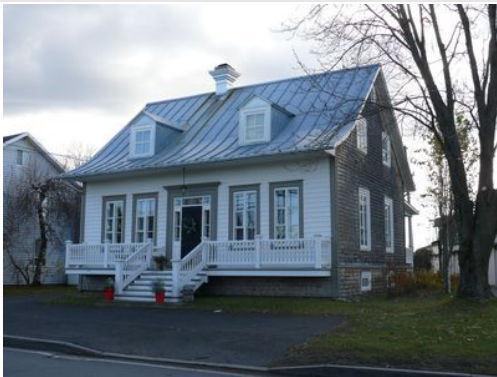
N° 2021_33045_PRIN_1121_08

Adresse		Municipalité
1121	Principale (rue)	Saint-Agapit (33045)
Dénomination		
Ancien presbytère de Saint-Agapit		
Catégorie fonctionnelle		Influence stylistique
Résidentielle	Maison québécoise d'influence néoclassique	
Matériau de revêtement dominant		Année(s) ou période de construction
Planche de bois horizontale à clin		en 1872
Statut juridique		Valeur patrimoniale Date rôle 1867
Sans statut		B. Supérieure
Commentaires		
<p>Cette maison construite en 1872 est le premier presbytère de la paroisse de Saint-Agapit. À la suite de la construction du presbytère actuel en 1920 (1154, rue Principale), cette première maison curiale est transformée en résidence privée. Elle est représentative de la maison québécoise d'influence néoclassique reconnaissable à son plan rectangulaire, sa symétrie parfaite et son toit à deux versants recourbés percé de deux lucarnes. Cette propriété se trouve dans un état d'authenticité exceptionnel. En plus de posséder sa volumétrie et sa composition d'origine, elle possède un revêtement de tôle à baguettes sur la toiture ainsi qu'un revêtement extérieur composé de planche de bois horizontales à clin, de bardeau de bois et de bardeau de bois décoratif. Sa façade principale arbore un portail néoclassique composé d'une porte ancienne encadrée de baies latérales et d'une imposte, des fenêtres à battants à grands carreaux et une longue galerie décorée de barrotins en bois couvrant l'ensemble de la façade.</p>

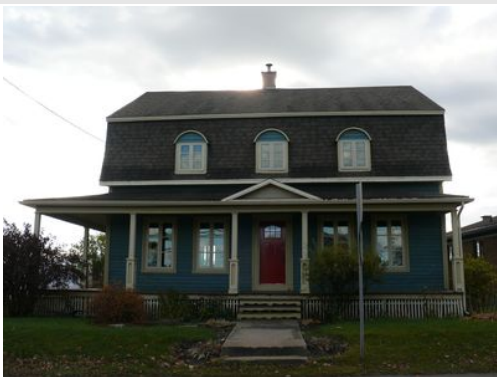
N° 2021_33045_PRIN_1129_01

Adresse		Municipalité
1129	Principale (rue)	Saint-Agapit (33045)
Dénomination		
Catégorie fonctionnelle		Influence stylistique
Résidentielle	Maison à mansarde à deux versants	
Matériau de revêtement dominant		Année(s) ou période de construction
Planche de bois horizontale à clin		vers 1898
Statut juridique		Valeur patrimoniale Date rôle 1898
Sans statut		C. Bonne/Forte
Commentaires		
<p>Cette demeure représentative de la maison à mansarde d'influence Second Empire possède toujours sa volumétrie ancienne et sa composition générale. Elle se démarque notamment par la présence de trois lucarnes cintrées qui percent le brisis. Par ailleurs, elle est complétée d'une galerie couverte d'un auvent avec un fronton et soutenu par des poteaux ouvragés. La partie inférieure de la galerie est fermée par une intéressante jupe de galerie. Le revêtement extérieur en planche de bois horizontale à clin est complété de planches cornières et de chambranles. Cette demeure a aussi connu quelques modifications. Les fenêtres sont contemporaines, mais leur modèle a été choisi probablement en fonction d'imiter les ouvertures d'origine. Du bardeau d'asphalte recouvre la toiture et l'auvent. La porte n'est pas d'origine.</p>

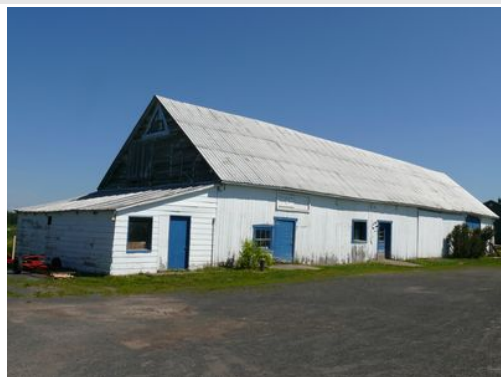
N° 2017_33045_STMA_0226_02

Adresse	Municipalité
226 - Sainte-Marie (rang)	Saint-Agapit (33045)
Dénomination	
Catégorie fonctionnelle	Influence stylistique
Agricole	grange-étable à toit à deux versants droits
Matériau de revêtement dominant	Année(s) ou période de construction
Planche de bois verticale	entre 1850-1920
Statut juridique	Valeur patrimoniale Date rôle
Sans statut	C. Bonne/forte
Commentaires	
<p>Dans la campagne de Saint-Agapit, à côté d'une maison ancienne. Grange-étable à toit à deux versants droits dotée de belles ouvertures en arcade et complétée d'un appentis. Bonne authenticité : planches de bois verticales et horizontales, portes en bois, tôle pincée sur la toiture de l'appentis, fenêtres à carreaux, chambranles. Transformations : tôle profilée sur le toit et sur l'une des façades latérales, revêtement contemporain sur l'appentis, fenêtres et portes qui ne sont pas d'origine, porte de garage en bois.</p>

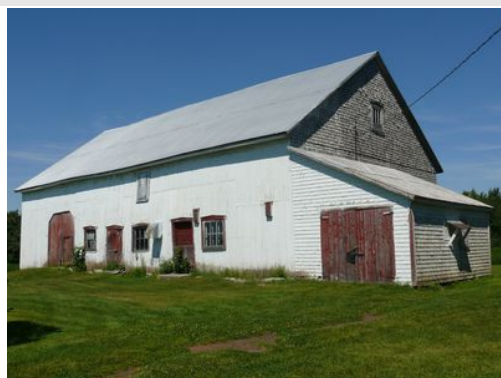
N° 2017_33045_STMA_0286_A_08

Adresse	Municipalité
286 - Sainte-Marie (rang)	Saint-Agapit (33045)
Dénomination	
Catégorie fonctionnelle	Influence stylistique
Agricole	grange-étable à toit à deux versants droits
Matériau de revêtement dominant	Année(s) ou période de construction
Planche de bois verticale	entre 1850-1900
Statut juridique	Valeur patrimoniale Date rôle
Sans statut	B. Supérieure
Commentaires	
<p>Dans la campagne de Saint-Agapit, compris dans un ensemble de ferme près d'une maison construite vers 1901 déménagée de Saint-Apollinaire et d'autres bâtiments secondaires. Grange-étable à toit à deux versants droits complétée d'une remise en appentis. Bonne authenticité : planches de bois verticales, bardeaux de bois sur les pignons et la remise, contre-porte ajourée, portes à battants en bois, fenêtres en bois à carreaux, chambranles, portes piétonnières en bois, couleurs rouge et blanche. La structure est faite de bois récupéré sur d'autres granges et des sections sont constituées de poutres équarrées à la hache. Transformation: tôle profilée sur la toiture. Plusieurs composantes de bois manquent de peinture. Ce bâtiment ne sert plus à loger des animaux ou pour des fins agricoles. Communication personnelle : Fernand Paquet ou Paquette</p>
