N° 2021_33065_12RE_0795_01

Adresse		Municipalité
795	1er-et-2e Rang Est	Saint-Janvier-de-Joly (33065)
Dénomination		
Catégorie fonctionnelle		Influence stylistique
Résidentielle / commerciale		Maison vernaculaire américaine d'un étage et demi
Matériau de revêtement dominant		Année(s) ou période de construction
Bardeau d'amiante-ciment rectangulaire		en 1935
Statut juridique		Valeur patrimoniale Date rôle 1935
Sans statut		C. Bonne/forte
Commentaires		
<p>Construite en 1935, cette maison a déjà abrité un marchand de moulée et un magasin général. Elle est représentative du cottage vernaculaire américain. Elle possède toujours sa composition, sa volumétrie et une galerie couverte dotée d'un garde-corps décoré de lames de patins. Le revêtement extérieur en bardeau d'amiante-ciment rectangulaire, agrémenté de chambranles et de planches cornières, pourrait être d'origine. Le revêtement de la toiture, le revêtement de l'auvent, la porte et les fenêtres sont contemporains.</p>

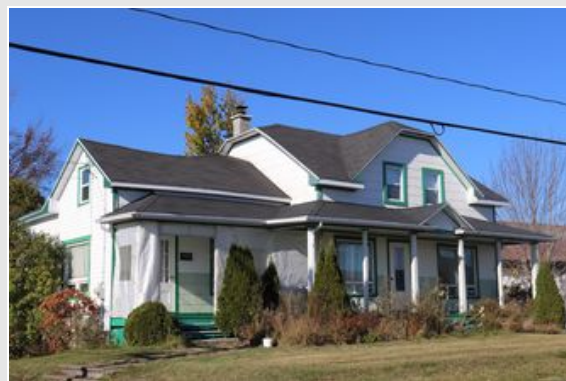
N° 2021_33065_12RE_0870_02

Adresse		Municipalité
870	1er-et-2e Rang Est	Saint-Janvier-de-Joly (33065)
Dénomination		
vers		
Catégorie fonctionnelle		Influence stylistique
Résidentielle		Maison vernaculaire américaine à demi-croupes
Matériau de revêtement dominant		Année(s) ou période de construction
Bardeau d'amiante-ciment rectangulaire		en 1928
Statut juridique		Valeur patrimoniale Date rôle 1928
Sans statut		C. Bonne/forte
Commentaires		
<p>Construit en 1928, ce cottage vernaculaire américain avec demi-croupes a conservé sa volumétrie d'origine, des portes anciennes et une galerie couverte en façade dont l'auvent est décoré d'un fronton. Il est complété à gauche d'un volume annexe à toit à deux versants droits qui pourrait avoir servi de cuisine d'été. Le revêtement extérieur en bardeau d'amiante-ciment rectangulaire, décoré de chambranles et de planches cornières, pourrait être d'origine. Le revêtement de la toiture, le revêtement de l'auvent et les fenêtres sont contemporains.</p>

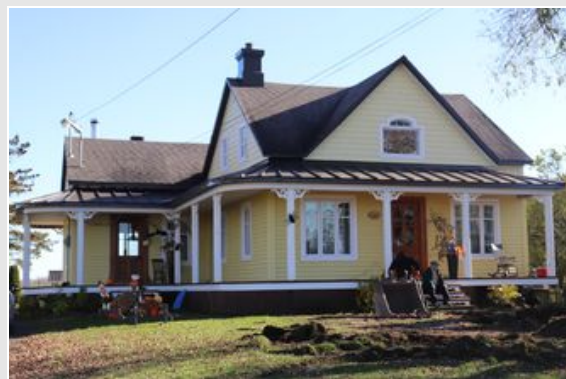
N° 2021_33065_12RO_1371_02

Adresse		Municipalité
1371	1er-et-2e Rang Ouest	Saint-Janvier-de-Joly (33065)
Dénomination		
Catégorie fonctionnelle		Influence stylistique
Résidentielle		Maison vernaculaire américaine à lucarne-pignon
Matériau de revêtement dominant		Année(s) ou période de construction
Bardeau de bois		en 1933
Statut juridique		Valeur patrimoniale Date rôle 1933
Sans statut		B. Supérieure
Commentaires		
<p>Construite en 1933, cette maison est représentative du cottage vernaculaire américain avec lucarne-pignon. Outre sa composition et sa volumétrie d'origine, elle a aussi préservé un revêtement en bardeau de bois dans les pignons, une galerie avec coin arrondi couvrant deux façades et décorée d'aisseliers ainsi qu'une cheminée ouvragée. Les façades au niveau du rez-de-chaussée sont recouvertes d'un parement en planche de bois horizontale complété de chambranles et de planches cornières. Les portes en bois, de style traditionnel, et le revêtement de l'auvent complètent très bien l'ensemble. Des fenêtres et le revêtement de la toiture sont contemporains.</p>

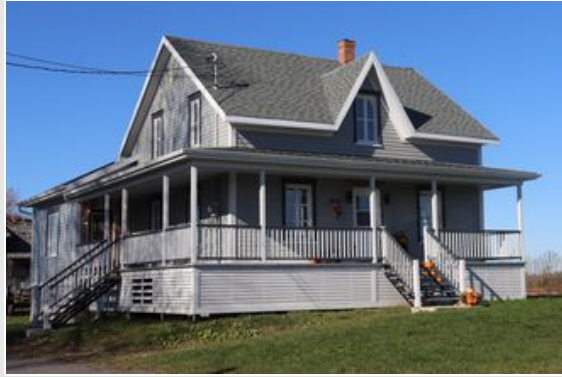
N° 2021_33065_12RO_1568_02

Adresse		Municipalité
1568	1er-et-2e Rang Ouest	Saint-Janvier-de-Joly (33065)
Dénomination		
Catégorie fonctionnelle		Influence stylistique
Résidentielle	Maison vernaculaire américaine à lucarne-pignon	
Matériau de revêtement dominant		Année(s) ou période de construction
Parement moderne (fibre de bois pressé)		vers 1920
Statut juridique		Valeur patrimoniale Date rôle 1920
Sans statut		C. Bonne/forte
Commentaires		
<p>Construit vers 1920, ce cottage vernaculaire américain avec lucarne-pignon a conservé sa volumétrie d'origine, sa composition et une galerie couverte sur deux façades. La maison est agrémentée d'une belle jupe de galerie, de chambranles, de planches cornières et possède des fenêtres contemporaines dont le modèle reste compatible. Le revêtement de la toiture, le revêtement de l'auvent et les portes sont contemporains.</p>

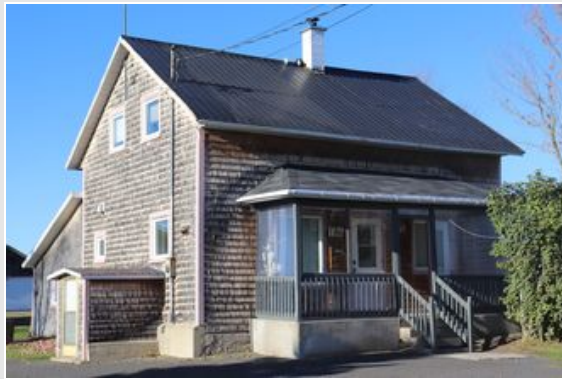
N° 2021_33065_34RE_0186_02

Adresse		Municipalité
186	3e-et-4e Rang Est	Saint-Janvier-de-Joly (33065)
Dénomination		
Catégorie fonctionnelle		Influence stylistique
Résidentielle	Maison vernaculaire américaine d'un étage et demi	
Matériau de revêtement dominant		Année(s) ou période de construction
Bardeau de bois		vers 1900
Statut juridique		Valeur patrimoniale Date rôle 1900
Sans statut		C. Bonne/forte
Commentaires		
<p>Construit vers 1900, ce cottage vernaculaire américain a conservé son volume ancien, l'emplacement de ses ouvertures et une galerie couverte en façade. Il possède également un revêtement extérieur en bardeau de bois complété de planches cornières. Le revêtement de la toiture, le revêtement de l'auvent, la porte, les garde-corps et les fenêtres sont contemporains.</p>

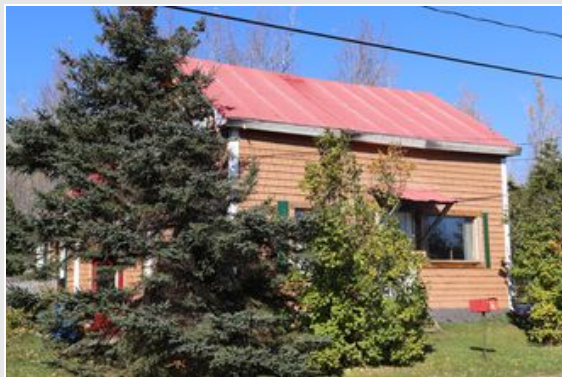
N° 2021_33065_5RAE_0016_02

Adresse		Municipalité
16	5e Rang Est	Saint-Janvier-de-Joly (33065)
Dénomination		
Catégorie fonctionnelle		Influence stylistique
Résidentielle	Maison vernaculaire américaine d'un étage et demi	
Matériau de revêtement dominant		Année(s) ou période de construction
Bardeau de bois		vers 1936
Statut juridique		Valeur patrimoniale Date rôle 1936
Sans statut		C. Bonne/forte
Commentaires		
<p>Construit vers 1936, ce cottage vernaculaire américain a conservé son volume ancien, l'emplacement de ses ouvertures et un revêtement en bardeau de bois avec des planches cornières. En revanche, le revêtement de la toiture, la porte et les fenêtres sont contemporains. De plus, les dimensions d'origine des fenêtres de la façade principale ont probablement été modifiées.</p>

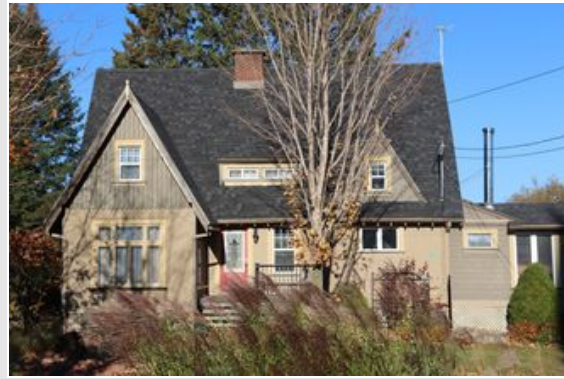
N° 2021_33065_PRIN_0685_01_01

Catégorie fonctionnelle Résidentielle Influence stylistique Architecture Arts et Métiers

Matériau de revêtement dominant Bardeau d'amiante-ciment rectangulaire Année(s) ou période de construction vers 1930

Commentaires
 Construite vers 1930, cette demeure s'avère un exemple unique et bien préservé de la maison Arts et Métiers. Cette dernière se démarque par son avancée coiffée d'un pignon aux versants raides revêtue de planches verticales ainsi que par la présence sur la toiture d'une lucarne en appentis et d'une lucarne triangulaire. En plus de sa composition et de sa volumétrie d'origine, la maison a préservé un revêtement extérieur en bardeau d'amiante-ciment rectangulaire complété de beaux chambranles ainsi que des chevrons apparents sous les rebords de la toiture. Des fenêtres anciennes en bois ont été conservées dans quelques ouvertures. Elle est complétée à droite d'un volume annexe revêtu de bardeau de bois. Les fondations pourraient être en pierre. La porte, les fenêtres et le revêtement de la toiture sont contemporains.

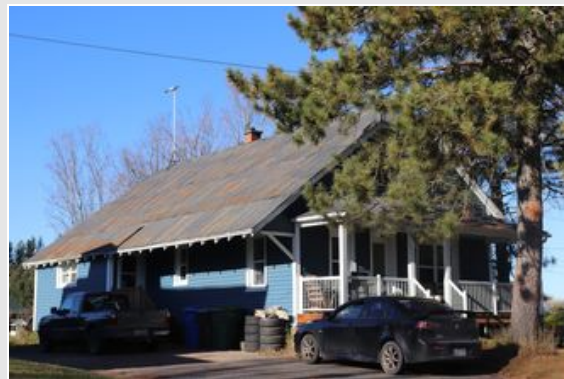
N° 2021_33065_PRIN_0696_02

Catégorie fonctionnelle Résidentielle Influence stylistique Architecture Arts et Métiers

Matériau de revêtement dominant Parement moderne (plastique et vinyle) Année(s) ou période de construction en 1938

Commentaires
 Construite en 1938, cette maison de style Arts et Métiers possède toujours sa composition, sa volumétrie d'origine, une forme de toiture en demi-croupes dans le pignon ainsi qu'une galerie couverte. Elle possède également des versants de toit très débordants laissant paraître des chevrons apparents. Bien assise sur des fondations en pierres, la demeure est décorée de chambranles et de planches cornières. Malheureusement, entre 2015 et 2017, le revêtement de bardeau de cèdre a été remplacé par du vinyle. Le revêtement de la toiture, le revêtement de l'auvent, la porte et les fenêtres sont contemporains.

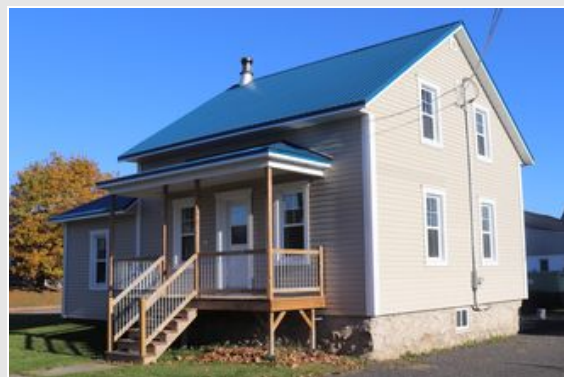
N° 2021_33065_PRIN_0729_08

Catégorie fonctionnelle Résidentielle Influence stylistique Maison vernaculaire américaine d'un étage et demi

Matériau de revêtement dominant Parement moderne (plastique et vinyle) Année(s) ou période de construction vers 1935

Commentaires
 Construit vers 1935, ce cottage vernaculaire américain a conservé son volume ancien, l'emplacement de ses ouvertures et une galerie couverte en façade. Il possède aussi des fondations en pierre ainsi que des chambranles et des planches cornières. Le revêtement de la toiture, le revêtement de l'auvent, le revêtement extérieur, la porte, les garde-corps et les fenêtres sont contemporains. Un volume annexe a été greffé à la façade gauche.

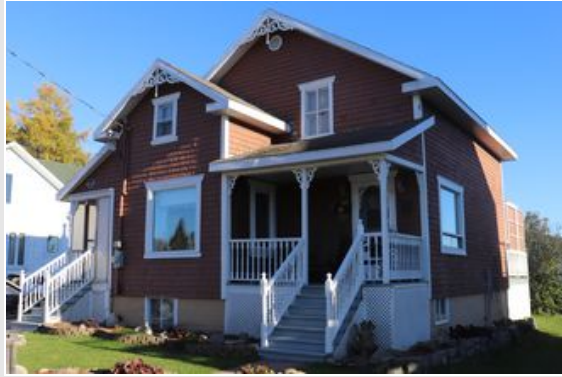
N° 2021_33065_PRIN_0755_08

Adresse		Municipalité
755	Principale (rue)	Saint-Janvier-de-Joly (33065)
Dénomination		
Catégorie fonctionnelle		Influence stylistique
Résidentielle	Maison vernaculaire américaine avec pignon en façade	
Matériau de revêtement dominant		Année(s) ou période de construction
Bardeau de bois		vers 1925
Statut juridique		Valeur patrimoniale Date rôle 1925
Sans statut		C. Bonne/forte
Commentaires		
<p>Construite vers 1925, cette maison représentative du cottage vernaculaire américain avec pignon en façade a conservé son volume ancien et ses saillies couvertes qui fournissent un intéressant dynamisme à la façade principale. Par ailleurs, cette demeure a préservé aussi l'emplacement de ses ouvertures, une fenêtre ancienne avec de grands carreaux, des retours de corniche et une galerie couverte décorée d'aiseliers. Le revêtement en bardeau de bois agrémenté de chambranles et de planches cornières pourrait être d'origine. Le revêtement de la toiture, le revêtement de l'auvent, les portes et des fenêtres sont contemporains.</p>

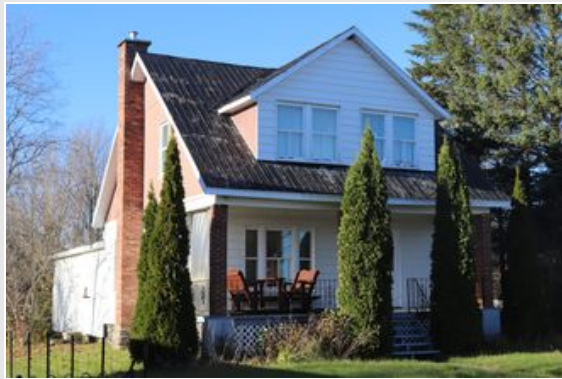
N° 2021_33065_PRIN_0768_02

Adresse		Municipalité
768	Principale (rue)	Saint-Janvier-de-Joly (33065)
Dénomination		
Catégorie fonctionnelle		Influence stylistique
Résidentielle	Architecture Arts et Métiers	
Matériau de revêtement dominant		Année(s) ou période de construction
Parement moderne (métal)		vers 1930
Statut juridique		Valeur patrimoniale Date rôle 1930
Sans statut		C. Bonne/forte
Commentaires		
<p>Construite vers 1930, cette maison de style Arts et Métiers possède toujours sa composition et sa volumétrie d'origine. Sa toiture est percée d'une imposante lucarne alors que la galerie protégée par le versant avant du toit est décorée d'un garde-corps en fer ornemental et de piliers en brique. Toujours bien assise sur des fondations en pierre, la maison détient encore des fenêtres anciennes et une porte en bois. Le revêtement de la toiture et le revêtement extérieur sont contemporains.</p>

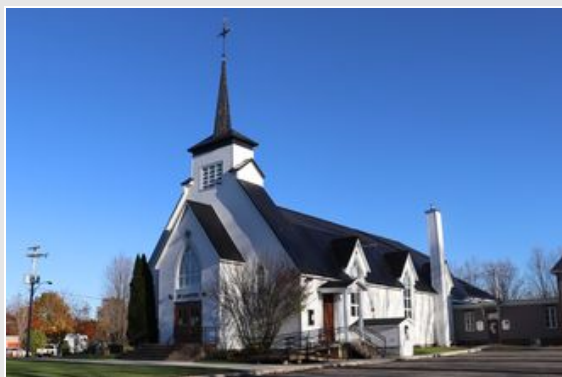
N° 2021_33065_PRIN_0699_08

Adresse		Municipalité
699	Principale (rue)	Saint-Janvier-de-Joly (33065)
Dénomination		
Église de Saint-Janvier		
Catégorie fonctionnelle		Influence stylistique
Religieuse	Autre	
Matériau de revêtement dominant		Année(s) ou période de construction
Parement moderne (plastique et vinyle)		en 1938
Statut juridique		Valeur patrimoniale Date rôle 1938
Sans statut		B. Supérieure
Commentaires		
<p>Construite en 1938, l'église de Saint-Janvier est une conception de l'architecte René Blanchet qui lui a donné un caractère architectural apparenté au dombellotisme, un courant qui renouvelle l'architecture religieuse québécoise d'après les principes du moine bénédictin Dom Paul Bellot. René Blanchet est d'ailleurs l'un des architectes qui a propagé ce courant à travers la province. Cette construction modeste, toute en sobriété, possède toujours un cocher central, une avancée sur la façade et des lucarnes pendantes le long de ses façades latérales. Des ouvertures de forme ogivale permettent d'apporter un bel éclairage naturel à l'intérieur du lieu. Les portes en bois pourraient être d'origine, mais les fenêtres semblent avoir été remplacées. Le revêtement de la toiture et le revêtement extérieur en vinyle (installé en 2011) sont contemporains.</p>

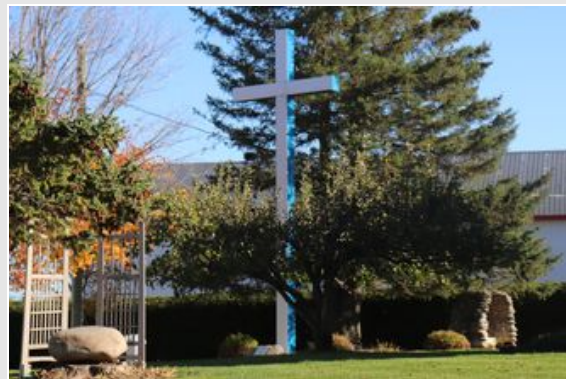
N° 2021_33065_12RO_1591_Croix_01

Adresse	Municipalité
1591 - 1er-et-2e Rang Ouest	Saint-Janvier-de-Joly (33065)
Dénomination	
Croix de chemin ou calvaire	
Catégorie fonctionnelle	Influence stylistique
Matériau de revêtement dominant	Année(s) ou période de construction
Statut juridique	Valeur patrimoniale
Sans statut	G. Non applicable
Date rôle	
Commentaires	
Cette croix blanche et de type simple est recouverte d'aluminium (Croix de Dozulé). Il y a une prière au pied de la croix.

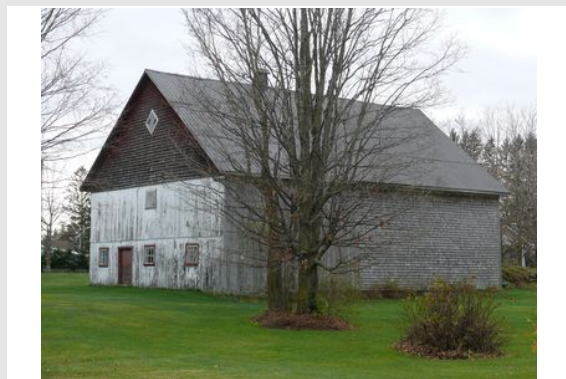
N° 2017_33065_PIR_0696_08

Adresse	Municipalité
696 - Principale (rue)	Saint-Janvier-de-Joly (33065)
Dénomination	
Agricole	
Catégorie fonctionnelle	Influence stylistique
	grange-étable à toit à deux versants droits
Matériau de revêtement dominant	Année(s) ou période de construction
Planche de bois verticale	en 1938
Statut juridique	Valeur patrimoniale
Sans statut	B. Supérieure
Date rôle	
Commentaires	
Dans le village de Saint-Janvier-de-Joly, vis-à-vis l'église, située derrière une belle maison Arts and Crafts. Grange-étable à toit à deux versants droits. Bonne authenticité : revêtement extérieur en planches de bois verticales et bardeaux de bois, fenêtres à six carreaux, portes en bois, chambranles, ouverture d'aération en losange, couleurs rouge et blanche, pont d'accès en pierre. Ne semble plus loger plus d'animaux ou servir à des fins agricoles. Les composantes de bois mériteraient d'être repeintes. Transformation : tôle profilée sur le toit. Ce bâtiment construit en 1938 est situé derrière une maison également édifée en 1938. Les paroissiens y laissaient leurs chevaux durant les services religieux à l'église.

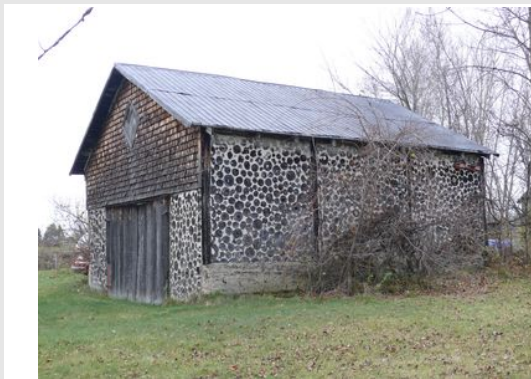
N° 2017_33065_PRIIR_0768_08_01

Adresse		Municipalité
768	Principale (rue)	Saint-Janvier-de-Joly (33065)
Dénomination		
Catégorie fonctionnelle		Influence stylistique
Agricole	hangar à toit à deux versants droits	
Matériau de revêtement dominant		Année(s) ou période de construction
Billot de bois		entre 1930-1940
Statut juridique		Valeur patrimoniale Date rôle
Sans statut		B. Supérieure
Commentaires		
<p>Dans le village de Saint-Janvier-de-Joly, en cour arrière des habitations. Hangar à toit à deux versants droits qui possède une structure de billots de bois noyés dans le ciment. Ce bâtiment aurait pu servir de garage. Bonne authenticité : pignon revêtu de bardeaux de bois, ouverture d'aération en forme de losange, portes à battants en bois. Transformation : tôle profilée sur le toit. Bâtiment bien conservé.</p>

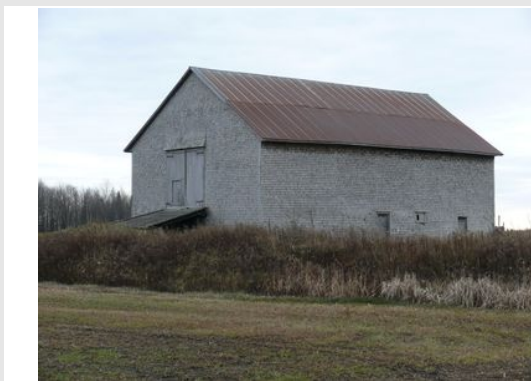
N° 2017_33065_12RA_0433_02

Adresse		Municipalité
433	1er-et-2e Rang Est	Saint-Janvier-de-Joly (33065)
Dénomination		
Catégorie fonctionnelle		Influence stylistique
Agricole	grange-étable à toit à deux versants droits	
Matériau de revêtement dominant		Année(s) ou période de construction
Bardeau de bois		vers 1923
Statut juridique		Valeur patrimoniale Date rôle
Sans statut		C. Bonne/forte
Commentaires		
<p>Dans la campagne de Saint-Janvier-de-Joly, sur une ferme avec une maison construite en 1923 et d'autres bâtiments secondaires. Grange-étable imposante avec toiture à deux versants droits, peu d'ouvertures sur la façade donnant sur la voie publique, car la façade principale donne sur le sud. Fait partie d'un ensemble de quatre granges-étables semblables érigées sur cette partie du Rang 1 et 2 Est, donc probablement construites au cours de la même époque. Bonne authenticité : revêtement de bardeaux de bois sur les façades, pont d'accès sur une façade latérale, porte à battants percée d'une porte-guichet, fenêtre en bois à trois carreaux, porte en bois en planches horizontales. Tôle profilée sur la toiture. Revêtement extérieur dégradé sur la façade ouest. Ne semble plus loger plus d'animaux ou servir à des fins agricoles.</p>

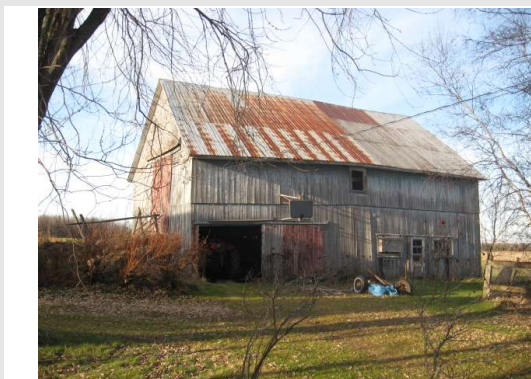
N° 1749-80-8099_P5

Adresse		Municipalité
454	1er-et-2e Rang Est	Saint-Janvier-de-Joly (33065)
Dénomination		
Catégorie fonctionnelle		Influence stylistique
Agricole	grange-étable à toit à deux versants droits	
Matériau de revêtement dominant		Année(s) ou période de construction
Planche de bois verticale		entre 1920-1940
Statut juridique		Valeur patrimoniale Date rôle
Sans statut		C. Bonne/forte
Commentaires		
<p>Dans la campagne de Saint-Janvier-de-Joly, sur une ferme avec une maison ancienne et d'autres bâtiments secondaires. Grange-étable de deux étages avec toiture à deux versants droits. Fait partie d'un ensemble de quatre granges-étables semblables érigées sur cette partie du Rang 1 et 2 Est, donc probablement construites au cours de la même époque. Bonne authenticité : revêtement de planches de bois verticales, bardeaux de bois dans le pignon, portes à battants en bois, pont d'accès sur une façade latérale, porte sur rail en bois, fenêtres en bois à carreaux, portes peintes en rouge et revêtement extérieur anciennement teint ou peint en bleu pâle. Tôle profilée sur le toit. Tous les éléments en bois ont besoin d'être teints ou peints afin d'assurer leur préservation. Ne semble plus loger plus d'animaux ou servir à des fins agricoles.</p>

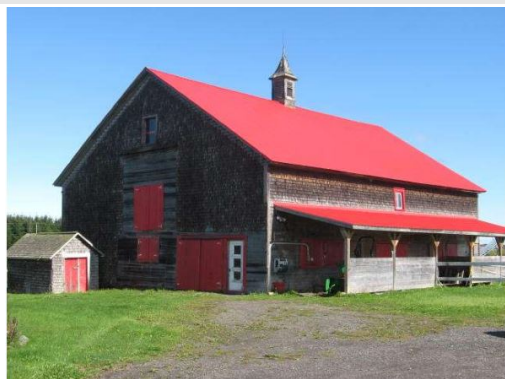
Catégorie fonctionnelle **Agricole** Influence stylistique **grange-étable à toit à deux versants droits**

Matériau de revêtement dominant **Bardeau de bois** Année(s) ou période de construction **entre 1920-1940**

Commentaires
 Dans la campagne de Saint-Janvier-de-Joly, près d'une maison datant d'entre 1920 et 1940. Grange-étable imposante avec toiture à deux versants droits, peu d'ouvertures sur la façade donnant sur la voie publique, car la façade principale donne sur le sud. Fait partie d'un ensemble de quatre granges-étables semblables érigées sur cette partie du Rang 1 et 2 Est, donc probablement construites au cours de la même époque. Bonne authenticité : revêtement extérieur de bardeaux de bois, campanile avec quatre versants galbés revêtus de bardeaux de bois. Transformations : tôle profilée sur la toiture, grande porte condamnée sur la façade est, plusieurs portes et fenêtres contemporaines. Petit bâtiment en bardeau de bois disposé près de la façade ouest, probablement une ancienne laiterie.

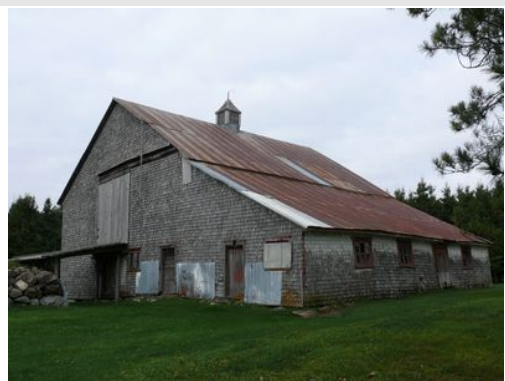
N° 2017_33065_12RA_0800_08_02

Catégorie fonctionnelle **Agricole** Influence stylistique **grange-étable à toit à deux versants droits**

Commentaires
 Dans la campagne de Saint-Janvier-de-Joly, près d'une maison. Grange-étable imposante avec toiture à deux versants droits, complétée d'un appentis avec une abondante fenestration servant probablement d'étable. Fait partie d'un ensemble de quatre granges-étables semblables érigées sur cette partie du Rang 1 et 2 Est, donc probablement construites au cours de la même époque. Bonne authenticité: fondation en pierre, revêtement de bardeaux de bois, fenêtres à carreaux, portes en bois dont une contre-porte ajourée, pont d'accès en pierre des champs sur une façade latérale, campanile avec quatre versants galbés revêtus de bardeaux de bois. Revêtement extérieur anciennement peint en blanc et portes en rouge. Tôle profilée sur le toit. Ne semble plus loger plus d'animaux ou servir à des fins agricoles. Plusieurs composantes en bois endommagées. Elles ont besoin d'être peintes ou teintes pour en assurer la préservation.

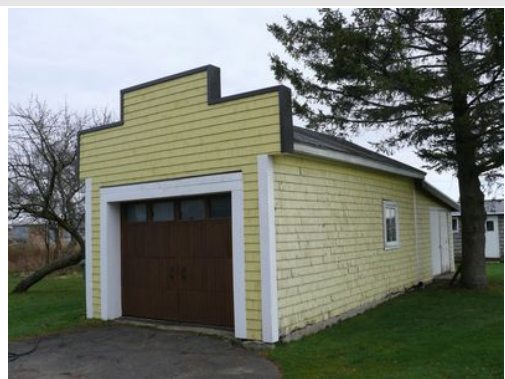
N° 2017_33065_12RA_1371_08_01

Catégorie fonctionnelle **Agricole** Influence stylistique **garage de type Boomtown**

Commentaires
 Dans la campagne de Saint-Janvier-de-Joly, près d'une ancienne maison de ferme construite en 1932. Garage de style boomtown. Bonne authenticité: revêtement de bardeaux de bois, ouvertures en bois, toiture à deux versants droits masqués en façade par un parapet typique du style boomtown, chambranles et planches cornières simples. Ce garage a été construit par le grand-père de la propriétaire actuelle qui a érigé la maison en 1932. Le garage se trouvait sur le site avant la maison. Transformation : porte récente dont le modèle convient parfaitement au style du bâtiment et tôle profilée sur le toit.
