N° 2021_33030_IBER_0642_02

Adresse	Municipalité
642 Iberville (rang)	Saint-Narcisse-de-Beaurivage (33030)
Dénomination	
Catégorie fonctionnelle	Influence stylistique
Résidentielle	Maison québécoise d'influence néoclassique
Matériau de revêtement dominant	Année(s) ou période de construction
Planche de bois verticale	entre 1875-1900
Statut juridique	Valeur patrimoniale Date rôle 0
Sans statut	B. Supérieure
Commentaires	
<p>Cette résidence probablement construite entre 1875 et 1900 fut restaurée il y a quelques années. Elle possède une architecture typique du modèle de la maison québécoise d'influence néoclassique. Dotée d'une toiture à deux versants aux larmiers recourbés, la maison possède une grande variété de matériaux traditionnels, soit la planche de bois verticale sur les façades inférieures et le bardeau de bois dans les pignons, des fenêtres en bois à petits carreaux, une porte en bois et une galerie couverte en façade. Les planches cornières et les chambranles entourant la porte et les fenêtres participent également au décor de cette résidence bien entretenue. La tôle profilée de la toiture et quelques fenêtres ne sont pas des composantes traditionnelles.</p>

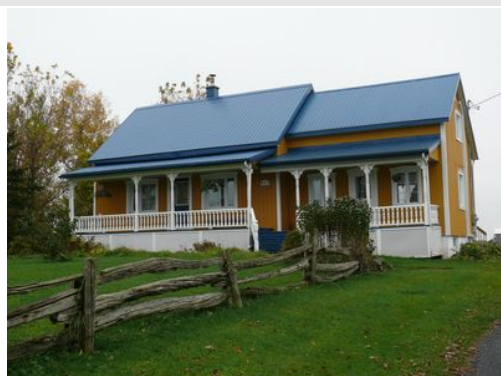
N° 2021_33030_IBER_0651_02_02

Adresse	Municipalité
651 Iberville (rang)	Saint-Narcisse-de-Beaurivage (33030)
Dénomination	
Catégorie fonctionnelle	Influence stylistique
Résidentielle	Maison vernaculaire américaine d'un étage et demi
Matériau de revêtement dominant	Année(s) ou période de construction
Planche de bois verticale	entre 1880-1950
Statut juridique	Valeur patrimoniale Date rôle 0
Sans statut	C. Bonne/Forte
Commentaires	
<p>Ce cottage vernaculaire américain, probablement construit entre 1880 et 1950, a conservé sa composition, sa volumétrie, une porte en bois, une galerie couverte en façade munie d'aisseliers, de poteaux tournés et d'une balustrade. Ses façades sont revêtues d'un revêtement en planche de bois verticale agrémenté de chambranles et de planches cornières. La maison est complétée d'un volume annexe de même style greffé à la façade droite. En contrepartie, le revêtement de la toiture, le revêtement de l'auvent, les fenêtres et une porte sont contemporains.</p>

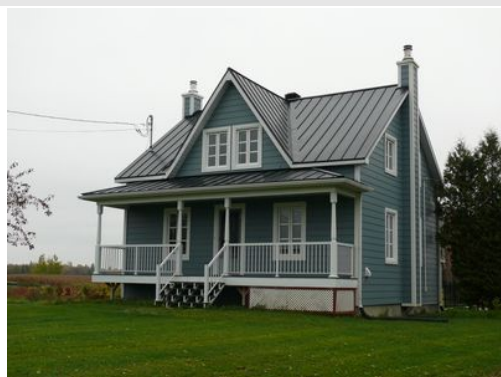
N° 2021_33030_IBER_0803_08

Adresse	Municipalité
803 Iberville (rang)	Saint-Narcisse-de-Beaurivage (33030)
Dénomination	
Catégorie fonctionnelle	Influence stylistique
Résidentielle	Maison vernaculaire américaine à lucarne-pignon
Matériau de revêtement dominant	Année(s) ou période de construction
Indéterminé	vers 1900
Statut juridique	Valeur patrimoniale Date rôle 1900
Sans statut	C. Bonne/Forte
Commentaires	
<p>Construit vers 1900, ce cottage vernaculaire américain avec lucarne-pignon possède toujours l'emplacement de ses ouvertures, sa volumétrie d'origine et sa galerie couverte. Cette maison a été rénovée entre 2013 et 2021 lui faisant perdre plusieurs composantes anciennes. Dans son état actuel, tous les éléments sont récents. Toutefois, les éléments nouveaux ont été choisis dans le respect du style d'origine. Le revêtement de tôle imite la tôle pincée traditionnelle, les fenêtres reprennent le modèle à battants à grands carreaux et le revêtement extérieur rappelle le parement de planche de bois horizontale à clin.</p>

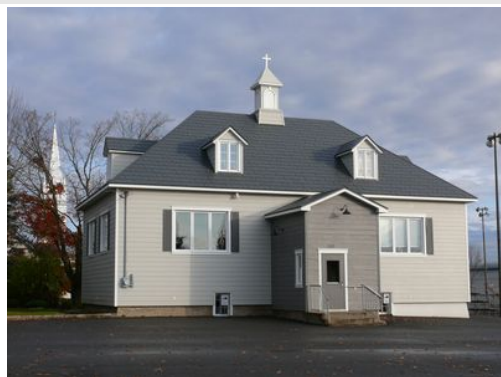
N° 2021_33030_PRIN_0350_02

Dénomination Ancienne école du village de Saint-Narcisse

Catégorie fonctionnelle Institutionnelle et publique Influence stylistique Maison vernaculaire américaine à quatre versants

Matériau de revêtement dominant Parement moderne (fibre de bois pressé) Année(s) ou période de construction en 1938

Statut juridique Sans statut Valeur patrimoniale C. Bonne/Forte Date rôle 0

Commentaires Cette ancienne école de deux classes fut construite en 1938 par Joseph Genest. Fermée à une date indéterminée, elle est ensuite convertie en centre des loisirs. Son style architectural avec toiture à quatre versants surmontée d'un clocheton central reste représentatif des écoles érigées en milieu rural au cours de la première tranche du 20e siècle selon les plans du Département de l'instruction publique. Si sa volumétrie, sa composition générale et son clocheton ont été préservés, toutes les autres composantes sont de facture récente.

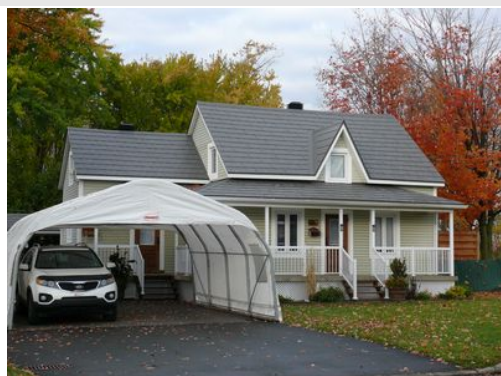
N° 2021_33030_PRIN_0409_02

Catégorie fonctionnelle Résidentielle Influence stylistique Maison vernaculaire américaine à lucarne-pignon

Matériau de revêtement dominant Parement moderne (plastique et vinyle) Année(s) ou période de construction vers 1926

Statut juridique Sans statut Valeur patrimoniale C. Bonne/Forte Date rôle 1926

Commentaires Construit vers 1900, ce cottage vernaculaire américain avec lucarne-pignon possède toujours l'emplacement de ses ouvertures, sa volumétrie d'origine et sa galerie couverte. Une porte ancienne en bois a également été préservée. En revanche, le revêtement extérieur, le revêtement de la toiture, les fenêtres et les garde-corps sont récents.

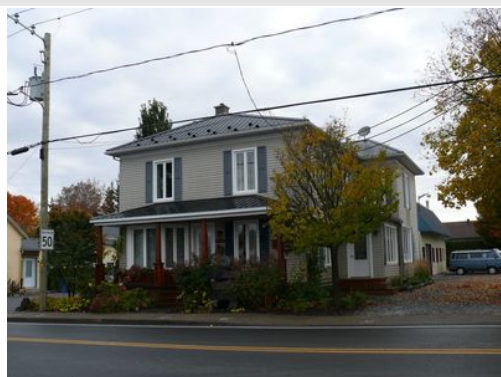
N° 2021_33030_PRIN_0430_08

Catégorie fonctionnelle Résidentielle Influence stylistique Maison cubique

Matériau de revêtement dominant Parement moderne (plastique et vinyle) Année(s) ou période de construction vers 1930

Statut juridique Sans statut Valeur patrimoniale C. Bonne/Forte Date rôle 1930

Commentaires Cette maison cubique construite vers 1930 a conservé sa volumétrie, sa composition, l'emplacement de ses ouvertures ainsi qu'une galerie couverte décorée de poteaux ouvragés. En revanche, le revêtement de la toiture, le revêtement extérieur, le revêtement de l'auvent, les portes et les fenêtres sont contemporains.

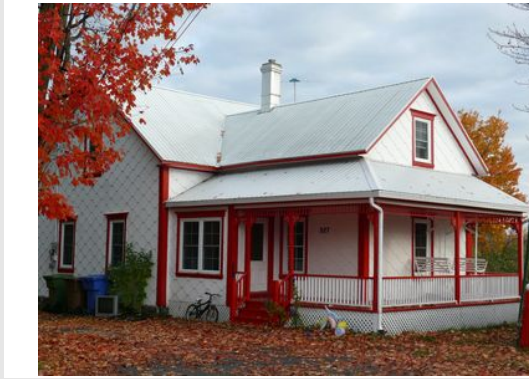
N° 2021_33030_SLOU_0527_02

Adresse		Municipalité
527	Saint-Louis (rue)	Saint-Narcisse-de-Beaurivage (33030)
Dénomination		
Catégorie fonctionnelle		Influence stylistique
Résidentielle	Maison vernaculaire américaine avec plan en L	
Matériau de revêtement dominant		Année(s) ou période de construction
Bardeau d'amiante-ciment alvéolé		entre 1880-1930
Statut juridique		Valeur patrimoniale Date rôle 0
Sans statut		B. Supérieure
Commentaires		
<p>Peut-être construit entre 1880 et 1930, ce cottage vernaculaire américain avec plan en L possède toujours sa volumétrie ancienne, sa composition et une galerie couverte agrémentée d'aiseliers, d'une balustrade ainsi que d'un lambrequin. Un revêtement en bardeau d'amiante-ciment alvéolé complété de chambranles et de planches cornières moulurés, une cheminée revêtue de tôle et une porte en bois participent à la conservation du cachet ancien de cette demeure. En revanche, les fenêtres et le revêtement de tôle profilée sont contemporains.</p>

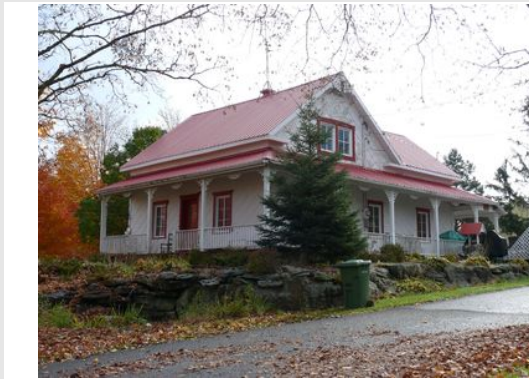
N° 2021_33030_SLOU_0536_08

Adresse		Municipalité
536	Saint-Louis (rue)	Saint-Narcisse-de-Beaurivage (33030)
Dénomination		
Catégorie fonctionnelle		Influence stylistique
Résidentielle	Maison vernaculaire américaine d'un étage et demi	
Matériau de revêtement dominant		Année(s) ou période de construction
Bardeau d'amiante-ciment alvéolé		vers 1910
Statut juridique		Valeur patrimoniale Date rôle 1910
Sans statut		B. Supérieure
Commentaires		
<p>Construit vers 1910, ce cottage vernaculaire américain possède toujours sa volumétrie ancienne, sa composition et une galerie couverte agrémentée d'aiseliers et d'une balustrade. Un revêtement en bardeau d'amiante-ciment alvéolé complété de chambranles moulurés et de planches cornières, des retours d'avant-toit et des boiseries participent à la conservation du cachet ancien de cette demeure. En revanche, les fenêtres, la porte et le revêtement de tôle profilée sont contemporains.</p>

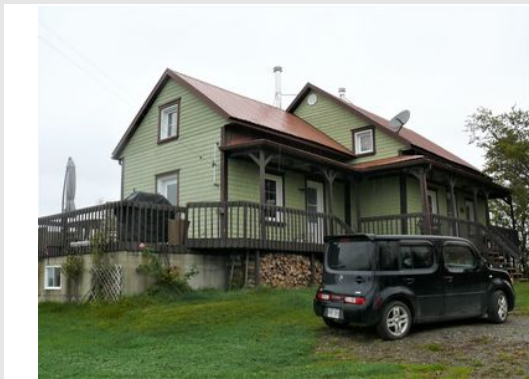
N° 2021_33030_SMIC_0641_02

Adresse		Municipalité
641	Saint-Michel (rang)	Saint-Narcisse-de-Beaurivage (33030)
Dénomination		
Catégorie fonctionnelle		Influence stylistique
Résidentielle	Maison vernaculaire américaine d'un étage et demi	
Matériau de revêtement dominant		Année(s) ou période de construction
Bardeau de bois		vers 1880
Statut juridique		Valeur patrimoniale Date rôle 1880
Sans statut		C. Bonne/Forte
Commentaires		
<p>Ce cottage vernaculaire américain, orienté au sud et construit vers 1880, a conservé sa composition, sa volumétrie, un revêtement en bardeau de bois complété de chambranles et de planches cornières ainsi qu'une galerie couverte sur la façade principale. La maison est complétée d'un volume annexe de même style greffé à la façade gauche. En contrepartie, le revêtement de la toiture, le revêtement de l'auvent, les fenêtres et les portes sont contemporains.</p>

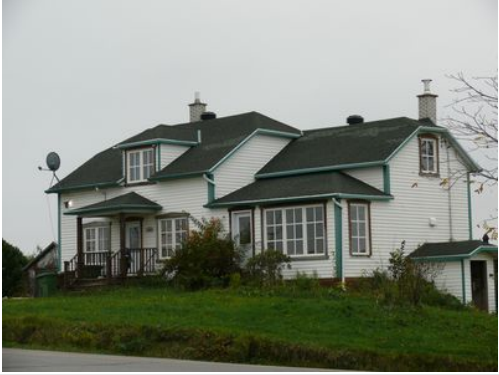
N° 2021_33030_SMIR_0658_08

Adresse		Municipalité		
	658	Saint-Michel (route)	Saint-Narcisse-de-Beaurivage (33030)		
	Dénomination				
	Catégorie fonctionnelle		Influence stylistique		
	Résidentielle		Maison vernaculaire américaine à demi-croupes		
	Matériau de revêtement dominant		Année(s) ou période de construction		
	Parement moderne (plastique et vinyle)		entre 1920-1950		
	Statut juridique		Valeur patrimoniale		Date rôle
	Sans statut		C. Bonne/Forte		
	Commentaires Ce cottage vernaculaire américain à toit avec demi-croupes a conservé sa volumétrie d'origine et la composition de ses façades. En outre, il est complété d'un volume annexe de même style greffé à la façade droite. En revanche, tous les autres éléments anciens ont été remplacés par des composantes contemporaines.

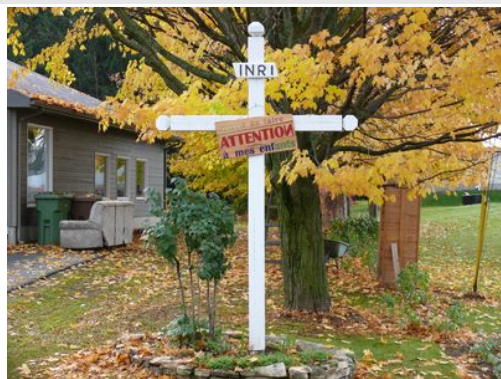
N° 2021_33030_SLOU_0534_croix_01

Catégorie fonctionnelle Croix de chemin ou calvaire Influence stylistique
 Matériau de revêtement dominant Année(s) ou période de construction
 Statut juridique Sans statut Valeur patrimoniale G. Non applicable Date rôle

Commentaires
 À l'angle de la rue de L'École
 Cette croix de bois de type simple est peinte en blanc et les extrémités à décor polygonal sont peintes en bleu.
 Hampe : INRI.

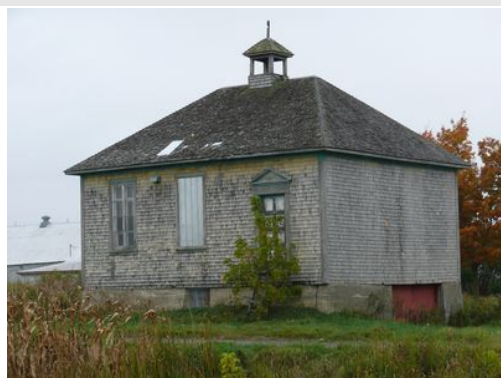
N° 2021_33030_SMIC_0617_08

Ancienne école de rang
 Catégorie fonctionnelle Institutionnelle et publique Influence stylistique Maison vernaculaire américaine à quatre versants
 Matériau de revêtement dominant Bardeau de bois Année(s) ou période de construction en 1937
 Statut juridique Sans statut Valeur patrimoniale B. Supérieure Date rôle

Commentaires
 Cette ancienne école de rang fut construite en 1937 par Joseph Genest sur un terrain ayant appartenu à Dominique Larochelle. Avec sa toiture à quatre versants surmontée d'un clocheton central, ce bâtiment est représentatif des écoles érigées en milieu rural au cours de la première tranche du 20e siècle selon les plans du Département de l'instruction publique. Ce bâtiment se distingue par son état d'authenticité exceptionnel. Sa volumétrie d'origine, sa composition, ses fenêtres en bois à grands carreaux, sa porte en bois encadrée d'un portail de style néoclassique, son revêtement extérieur en bardeau de bois, son revêtement en bardeau de bois sur la toiture ainsi que son clocheton sont autant de composantes anciennes qui ont été préservées.

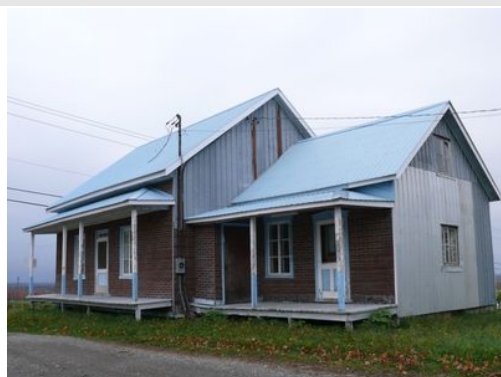
N° 2021_33030_STHO_0170_08

Catégorie fonctionnelle Résidentielle Influence stylistique Maison vernaculaire américaine d'un étage et demi
 Matériau de revêtement dominant Papier brique Année(s) ou période de construction entre 1880-1930
 Statut juridique Sans statut Valeur patrimoniale C. Bonne/Forte Date rôle

Commentaires
 Ce cottage vernaculaire américain peut-être construit entre 1880 et 1930 a conservé sa composition, sa volumétrie, ses fondations en pierre ainsi qu'une galerie couverte sur la façade principale. Des fenêtres à battants à grands carreaux ainsi que des portes à panneaux en bois ont aussi été préservées. Par ailleurs, l'ancien revêtement extérieur en bardeau de bois a été conservé sous le revêtement actuel. La maison est complétée d'un volume annexe de même style greffé à la façade droite qui aurait pu avoir servi de cuisine d'été. En contrepartie, le revêtement de la toiture, le revêtement de l'auvent et le revêtement extérieur sont contemporains.

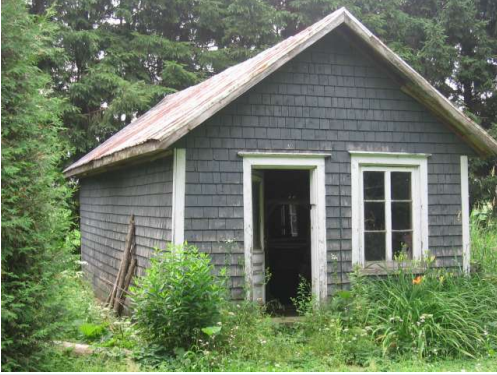
Adresse		Municipalité
	687	Iberville (rang)	Saint-Narcisse-de-Beaurivage (33030)
	Dénomination		
	Catégorie fonctionnelle		Influence stylistique
	Agricole		remise à toit à deux versants droits
	Matériau de revêtement dominant		Année(s) ou période de construction
Bardeau de bois		entre 1880-1950	
Statut juridique		Valeur patrimoniale	Date rôle
Sans statut		C. Bonne/forte	
Commentaires			
<p>Dans la campagne de Saint-Narcisse-de-Beaurivage, près d'une maison ancienne aux versants courbés, compris dans un ensemble de ferme à l'abandon. Bâtiment à toit à deux versants droits ayant probablement été utilisé comme remise ou pour servir à une autre fonction. Bonne authenticité : revêtement de bardeaux de bois, fenêtre à carreaux, porte à panneaux, chambranles et planches cornières. Transformation : tôle profilée sur le toit. Toutes les composantes de bois manquent de peinture ou de teinture.</p>			
<p>N° 4854-93-2829_P3</p> <p>Matricule 4854-93-2829 No PIMIQ</p> <p>Latitude 46.526339 Longitude -71.228432</p> <p><input type="checkbox"/> Présence de bâtiment(s) secondaire(s) d'intérêt</p>
