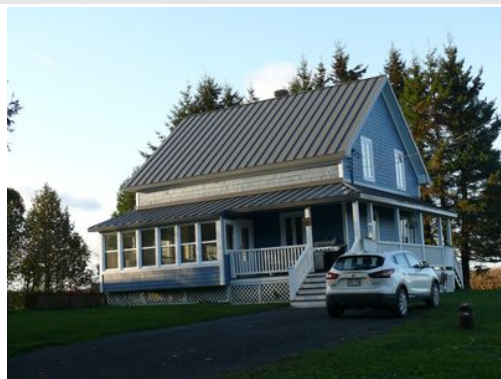
N° 2021_33025_BELF_0276_08

Adresse		Municipalité
276	Belfast (rang)	Saint-Patrice-de-Beaurivage (33025)
Dénomination		
Catégorie fonctionnelle		Influence stylistique
Résidentielle	Maison vernaculaire américaine d'un étage et demi	
Matériau de revêtement dominant		Année(s) ou période de construction
Bardeau de bois		vers 1910
Statut juridique		Valeur patrimoniale Date rôle 1910
Sans statut		C. Bonne/Forte
Commentaires		
<p>Cette maison construite vers 1910 est représentative du cottage vernaculaire américain. En plus de sa composition et de sa volumétrie, elle a conservé un revêtement en bardeau de bois complété de chambranles et de planches cornières ainsi qu'une galerie couverte dont une partie est fermée pour servir de véranda. En revanche, le revêtement de la toiture, la porte et les fenêtres sont récents.</p>

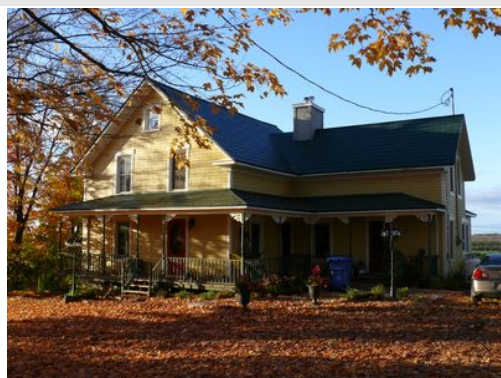
N° 2021_33025_BELF_0286_08

Adresse		Municipalité
286	Belfast (rang)	Saint-Patrice-de-Beaurivage (33025)
Dénomination		
Catégorie fonctionnelle		Influence stylistique
Résidentielle	Maison vernaculaire américaine avec plan en L	
Matériau de revêtement dominant		Année(s) ou période de construction
Bardeau de bois		en 1913
Statut juridique		Valeur patrimoniale Date rôle 1913
Sans statut		B. Supérieure
Commentaires		
<p>Cette maison fut construite en 1913 par la famille Corrigan pour remplacer une première petite maison. La demeure est représentative du cottage américain avec plan en L et possède plusieurs composantes traditionnelles. Cette résidence détient toujours sa composition et sa volumétrie d'origine, un revêtement en bardeau de bois complété de chambranles et de planches cornières, des retours d'avant-toit au niveau de l'avancée, des portes en bois et des fenêtres à guillotine. Par ailleurs, une galerie couverte, couvrant deux façades, agrémentée de poteaux tournés et d'aiseliers, participe à maintenir le cachet ancestral de cette propriété. Les seules composantes de facture plus récente restent le revêtement de la toiture et le revêtement de l'auvent.</p>

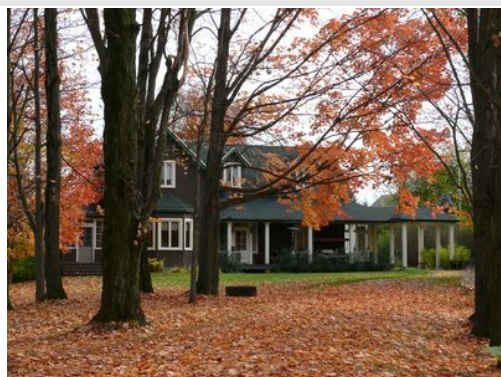
N° 2021_33025_BISS_0610_01

Adresse		Municipalité
610	Bisson (avenue)	Saint-Patrice-de-Beaurivage (33025)
Dénomination		
Manoir de la Seigneurie Ross		
Catégorie fonctionnelle		Influence stylistique
Résidentielle	Maison vernaculaire américaine d'un étage et demi	
Matériau de revêtement dominant		Année(s) ou période de construction
Bardeau de bois		en 1845
Statut juridique		Valeur patrimoniale Date rôle 1845
Sans statut		B. Supérieure
Commentaires		
<p>Cette maison aurait été construite en 1845 pour servir de manoir seigneurial au seigneur Arthur Ross, propriétaire de la seigneurie de Beaurivage, dans laquelle faisait autrefois partie la municipalité de Saint-Patrice-de-Beaurivage. Cette résidence est représentative du cottage vernaculaire américain. Si elle possède toujours sa composition et sa volumétrie ancienne, il n'est pas exclu de croire que son aspect actuel résulterait d'agrandissements et de modifications ultérieures à l'année de construction. La demeure possède un revêtement en bardeau de bois décoré de chambranles. Son volume est agrémenté de plusieurs saillies : oriel, véranda, galerie couverte. Certaines portes et fenêtre semblent contemporaines, mais il reste possible que plusieurs ouvertures anciennes aient été préservées. La toiture est revêtue de bardeau d'asphalte. La résidence est implantée sur un vaste terrain planté de plusieurs arbres matures.</p>

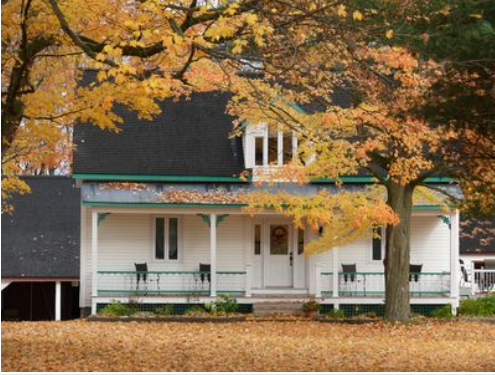
N° 2021_33025_CHUT_0376_01			
Matricule 4540-96-9891		No PIMI	
Latitude 46.411392		Longitude -71.266183	
<input checked="" type="checkbox"/> Présence de bâtiment(s) secondaire(s) d'intérêt

Adresse		Municipalité
	376	Chutes (rang des)	Saint-Patrice-de-Beaurivage (33025)
	Dénomination		
	Catégorie fonctionnelle		Influence stylistique
	Résidentielle	Maison vernaculaire américaine d'un étage et demi	
	Matériau de revêtement dominant		Année(s) ou période de construction
	Parement moderne (plastique et vinyle)		vers 1880
	Statut juridique		Valeur patrimoniale Date rôle 1880
	Sans statut		B. Supérieure
	Commentaires		
<p>Cette maison construite vers 1880, insérée dans un bel ensemble de ferme, est représentative du cottage vernaculaire américain. En plus de sa composition et de sa volumétrie, elle a conservé un revêtement en bardeau de bois sur la toiture, un revêtement métallique sur l'auvent, une ouverture de lucarne encadrée de baies latérales et un portail néoclassique. Elle possède également une galerie en façade complétée d'aiseliers et d'une balustrade de fonte. En revanche, le revêtement extérieur, la porte et les fenêtres sont récents.</p>

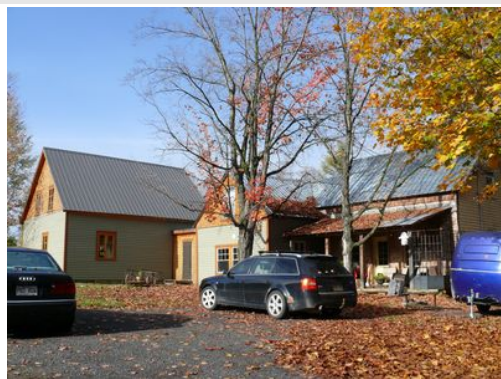
N° 2021_33025_CRAI_3248_08

Peut-être construite entre 1880 et 1940, cette maison représentative du cottage vernaculaire américain a conservé la composition initiale de sa façade principale, un revêtement en bardeau de bois, une galerie couverte et une porte en bois. Elle a subi plusieurs agrandissements vers la gauche qui se distinguent par leurs composantes traditionnelles. En effet, ces volumes annexes possèdent un revêtement en bardeau de bois, un revêtement en planche de bois horizontale à clin et des fenêtres à carreaux en bois. Les toitures sont revêtues de tôle profilée.

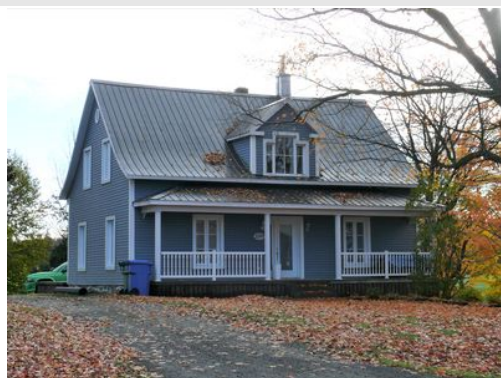
N° 2021_33025_CRAI_3599_02

Cette maison érigée vers 1880 est issue du modèle de la maison québécoise d'influence néoclassique qui se reconnaît à sa toiture à deux versants légèrement recourbés. Elle possède une galerie couverte couvrant l'ensemble de la façade principale, des fondations en pierre et une ouverture de lucarne encadrée de baies latérales. Par ailleurs, la volumétrie ancienne et l'emplacement des ouvertures ont été préservés. Toutes ces composantes rehaussent le cachet ancien de la demeure. Le revêtement extérieur, le revêtement de la toiture, le revêtement de l'auvent, les fenêtres, les garde-corps et la porte sont de conception récente.

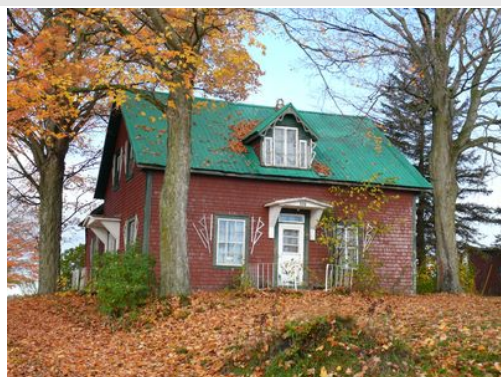
N° 2021_33025_CRAI_3608_02

Cette maison probablement construite entre 1840 et 1920 est représentative du cottage vernaculaire américain. Elle a appartenu à une famille Brown. En plus de sa composition et de sa volumétrie, elle a conservé un revêtement en bardeau de bois complété de chambranles et de planches cornières. Elle possède une lucarne éclairée d'une fenêtre ancienne à grands carreaux encadrée de baies latérales. Par ailleurs, des boiseries au niveau de la lucarne, des fenêtres anciennes à petits carreaux et à grands carreaux et une porte en bois surmontée d'une imposte se trouvent toujours sur la demeure. Toutes ces composantes rehaussent le cachet ancien de la maison. Le revêtement de la toiture et les marquises sont les seules composantes plus récentes.

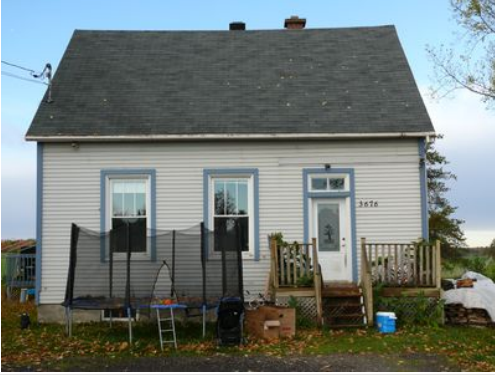
<p>N° 2021_33025_CRAI_3676_01</p> <p>Matricule 4440-21-0946 No PIMIQ</p> <p>Latitude Longitude</p> <p><input type="checkbox"/> Présence de bâtiment(s) secondaire(s) d'intérêt</p>

Adresse		Municipalité
	3676	Craig (chemin)	Saint-Patrice-de-Beaurivage (33025)
	Dénomination		
	Ancienne école de rang no 3		
	Catégorie fonctionnelle		Influence stylistique
	Institutionnelle et publique	Maison vernaculaire américaine d'un étage et demi	
	Matériau de revêtement dominant		Année(s) ou période de construction
	Parement moderne (métal)		vers 1915
	Statut juridique		Valeur patrimoniale Date rôle 1915
	Sans statut		C. Bonne/Forte
<p>Commentaires</p> <p>Construite vers 1915, cette maison pourrait être l'ancienne école no 3. Des recherches plus poussées permettraient de confirmer ou d'infirmer cette hypothèse. La composition de sa façade principale ainsi que l'imposte au-dessus de la porte laissent effectivement présager une fonction scolaire à l'origine. Si la composition et la volumétrie d'origine ont été conservées, les fenêtres, la porte, le revêtement extérieur, le revêtement de la toiture et les garde-corps sont récents.</p>

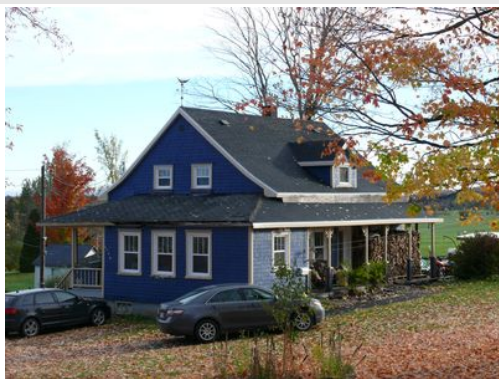
N° 2021_33025_CRAI_3773_02

Cette résidence construite vers 1838 possède une architecture typique du modèle de la maison québécoise d'influence néoclassique. Dotée d'une toiture à deux versants aux larmiers recourbés, la maison possède toujours sa volumétrie d'origine, une girouette sur la toiture, une galerie couverte garnie d'aisseliers ainsi qu'un revêtement extérieur en bardeau de bois complété de chambranles et de planches cornières. En revanche, le revêtement de la toiture, les fenêtres et les portes sont récents. La composition d'origine des façades au niveau du rez-de-chaussée a été modifiée. À noter qu'à l'origine, la lucarne possédait une fenêtre centrale encadrée de deux baies latérales.

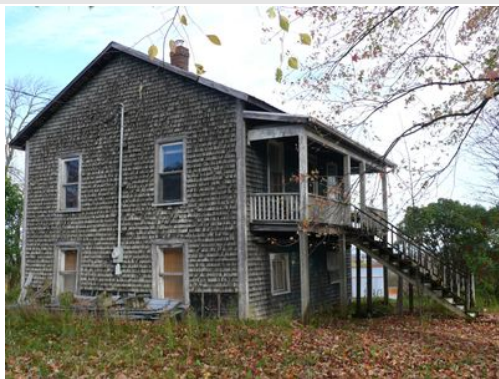
N° 2021_33025_CRAI_3780_02

Cette maison construite vers 1927 est représentative du cottage vernaculaire américain à deux étages. En plus de sa composition et de sa volumétrie, elle a conservé un revêtement en bardeau de bois complété de chambranles et de planches cornières. Par ailleurs, des fenêtres anciennes à guillotine, des fenêtres en bois à deux grands carreaux, une cheminée centrale en brique et une porte en bois se trouvent toujours sur la demeure. Une galerie couverte donnant accès à l'étage complète la façade principale. Le revêtement de la toiture et de l'auvent est le seul élément plus récent.

À la suite de l'inventaire, on nous a informé que cette maison était destinée à être démolie pour être remplacée par une nouvelle.

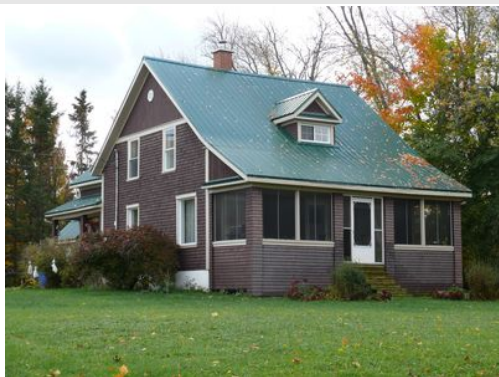
N° 2021_33025_GAUT_0619_02

Cette maison construite vers 1896 logeait autrefois un écuyer employé au Manoir Ross. Elle est représentative du courant Arts et Métiers reconnaissable dans cas-ci à l'avant-toit prononcé recouvrant une véranda. En plus de sa composition et de sa volumétrie, la résidence a conservé un revêtement en bardeau de bois complété de chambranles et de planches cornières. Par ailleurs, les pignons sont recouverts de planches de bois verticales et la toiture est percée d'une lucarne revêtue de bardeau de bois. En revanche, le revêtement de la toiture et les fenêtres sont de conception récente.

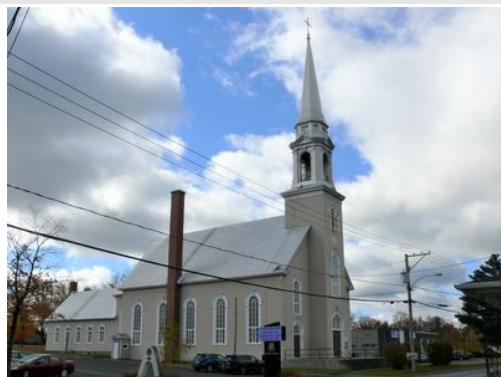
N° 2021_33025_PRIN_0477_02

Adresse		Municipalité
477	Principale (rue)	Saint-Patrice-de-Beaurivage (33025)
Dénomination		
Église de Saint-Patrice		
Catégorie fonctionnelle		Influence stylistique
Religieuse		Néoclassicisme
Matériau de revêtement dominant		Année(s) ou période de construction
Parement moderne (métal)		en 1901-1903
Statut juridique		Valeur patrimoniale Date rôle 1902
Sans statut		B. Supérieure
Commentaires		
<p>La paroisse de Saint-Patrice-de-Beaurivage est fondée en 1871. Devenu vétuste et trop petit, le premier lieu de culte du village construit dans les années 1860 est remplacé par l'église actuelle en 1901-1903. La conception de l'édifice est assurée par l'architecte Joseph-Pierre Ouellet alors que la construction aurait été menée par l'entrepreneur Claude-Émile Morissette. Cette église de style néoclassique reste très représentative des lieux de culte catholiques érigés en milieu rural entre la fin du 19e siècle et le début du siècle suivant. Elle possède un plan au sol rectangulaire complétée d'une sacristie à l'arrière ainsi qu'une statue de saint Patrice logée dans une niche sous la cloche. L'église a conservé sa volumétrie, sa composition ainsi que ses ouvertures cintrées. On retrouve également des fenêtres anciennes en bois avec des carreaux, des portes en bois et un revêtement en tôle à la canadienne sur la toiture. Le revêtement extérieur est de conception récente.</p>

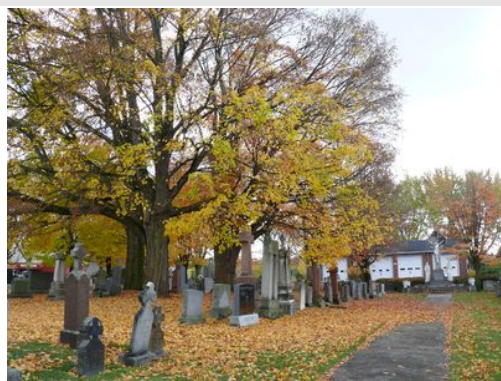
N° 2021_33025_PRIN_0479_cimetière_06

Adresse		Municipalité
479	Principale (rue)	Saint-Patrice-de-Beaurivage (33025)
Dénomination		
Cimetière de Saint-Patrice		
Catégorie fonctionnelle		Influence stylistique
Religieuse		
Matériau de revêtement dominant		Année(s) ou période de construction
		en 1876
Statut juridique		Valeur patrimoniale Date rôle
Sans statut		G. Non applicable
Commentaires		
<p>Au début des années 1860, une première chapelle est édifée dans le village de Saint-Patrice-de-Beaurivage avant même la fondation de la paroisse qui aura lieu en 1871. Un premier cimetière est aménagé à proximité de ce lieu de culte. Le cimetière actuel est béni en 1876.</p>

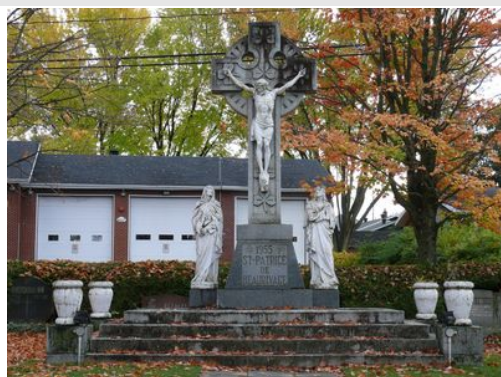
N° 2021_33025_PRIN_0479_calvaire_01

Adresse		Municipalité
479	Principale (rue)	Saint-Patrice-de-Beaurivage (33025)
Dénomination		
Calvaire du cimetière de Saint-Patrice		
Catégorie fonctionnelle		Influence stylistique
Croix de chemin ou calvaire		
Matériau de revêtement dominant		Année(s) ou période de construction
		vers
Statut juridique		Valeur patrimoniale Date rôle
Sans statut		G. Non applicable
Commentaires		
<p>Il s'agit d'un calvaire muni d'une croix celtique sur laquelle est représenté Jésus crucifié, encadré de statue de la sainte vierge et de saint Jean.</p>

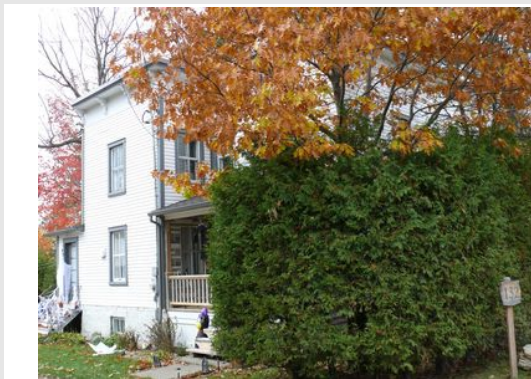
N° 2015_33025_SCHA_0132_08

Adresse		Municipalité	
132	Saint-Charles (rang)	Saint-Patrice-de-Beaurivage (33025)	
Dénomination			
Catégorie fonctionnelle		Influence stylistique	
Résidentielle		Maison Boomtown	
Matériau de revêtement dominant		Année(s) ou période de construction	
Parement moderne (plastique et vinyle)		vers 1923	
Statut juridique		Valeur patrimoniale	Date rôle 1923
Sans statut		B. Supérieure	
Commentaires			
<p>Construite vers 1923, cette maison de style Boomtown a appartenu au menuisier Edgard Bilodeau qui possédait son atelier à l'arrière de la propriété. En plus de sa composition et de sa volumétrie, la résidence a conservé une corniche à consoles, des fenêtres en bois à quatre grands carreaux, des chambranles et des planches cornières ainsi qu'une galerie couverte couvrant deux façades. Cette galerie est complétée d'une balustrade, d'aisseliers et de poteaux ouvragés. Des contre-portes métalliques et le revêtement extérieur sont de conception plus récente.</p>

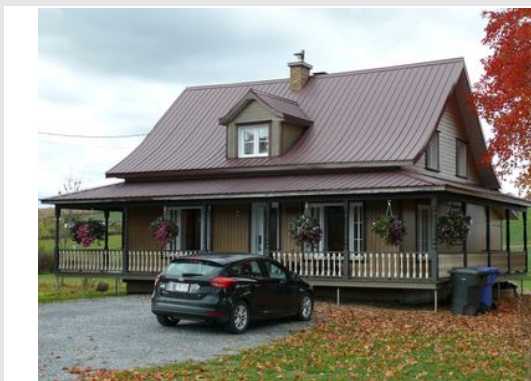
N° 2021_33025_SDAV_0163_08

Adresse		Municipalité	
163	Saint-David (rang)	Saint-Patrice-de-Beaurivage (33025)	
Dénomination			
Catégorie fonctionnelle		Influence stylistique	
Résidentielle		Maison québécoise d'influence néoclassique	
Matériau de revêtement dominant		Année(s) ou période de construction	
Planche de bois verticale		vers 1860	
Statut juridique		Valeur patrimoniale	Date rôle 1860
Sans statut		C. Bonne/Forte	
Commentaires			
<p>Cette résidence construite vers 1860 possède une architecture typique du modèle de la maison québécoise d'influence néoclassique. Dotée d'une toiture à deux versants aux larmiers courbés, la maison possède toujours sa volumétrie d'origine, l'emplacement de ses ouvertures et une galerie couverte sur deux façades. Le revêtement extérieur est composé de planches de bois verticales et horizontales. Le revêtement est complété de chambranles moulurés alors que la galerie possède des poteaux tournés et une balustrade en bois. En revanche, des ouvertures de fenêtres ont été agrandies, la porte, les fenêtres et le revêtement de la toiture sont récents.</p>

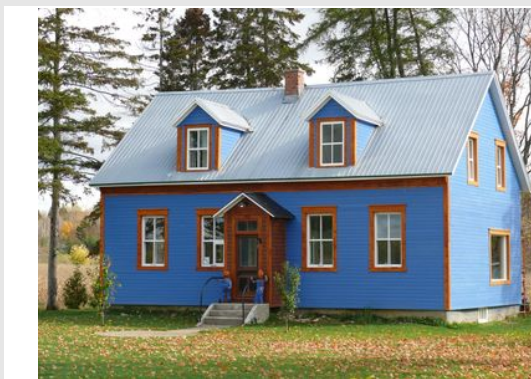
N° 2021_33025_SDAV_0169_01_08

Adresse		Municipalité	
169	Saint-David (rang)	Saint-Patrice-de-Beaurivage (33025)	
Dénomination			
Ancienne école de rang no 2			
Catégorie fonctionnelle		Influence stylistique	
Institutionnelle et publique		Maison vernaculaire américaine d'un étage et demi	
Matériau de revêtement dominant		Année(s) ou période de construction	
Planche de bois horizontale à feuillure (à gorge)		vers 1912	
Statut juridique		Valeur patrimoniale	Date rôle 1912
Sans statut		B. Supérieure	
Commentaires			
<p>Construite vers 1912, cette maison est l'ancienne école de rang n° 2 qui desservait le secteur du rang Saint-David. Recouvert d'un revêtement en planche de bois horizontale à feuillure complété de chambranles et de planches cornières, ce bâtiment a conservé une volumétrie et une composition complètement intactes. En outre, cette ancienne école se démarque par la présence de fenêtres en bois à grands carreaux ainsi que d'un tambour d'entrée complété d'une porte ancienne surmontée d'une imposte. La toiture est campée d'une cheminée centrale en brique. La tôle profilée de la toiture est la seule composante contemporaine.</p>

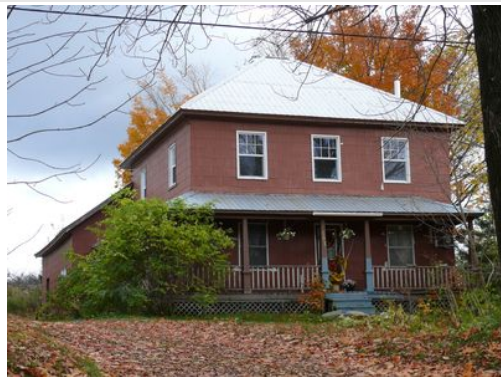
N° 2021_33025_SJEA_0593_02

Adresse		Municipalité
593	Saint-Jean (rang)	Saint-Patrice-de-Beaurivage (33025)
Dénomination		
Catégorie fonctionnelle		Influence stylistique
Résidentielle	Maison cubique	
Matériau de revêtement dominant		Année(s) ou période de construction
Bardeau d'amiante-ciment rectangulaire		vers 1910
Statut juridique		Valeur patrimoniale Date rôle 1910
Sans statut		C. Bonne/Forte
Commentaires		
<p>Cette maison issue du courant cubique aurait été construite vers 1910. Elle se démarque par la conservation de sa volumétrie et de sa composition d'origine ainsi que par la présence d'une galerie couverte couvrant deux façades. Cette galerie est décorée de piliers en bois. En revanche, le revêtement de la toiture, le revêtement extérieur en bardeau d'amiante-ciment rectangulaire, les fenêtres et la porte sont de facture plus contemporaine.</p>

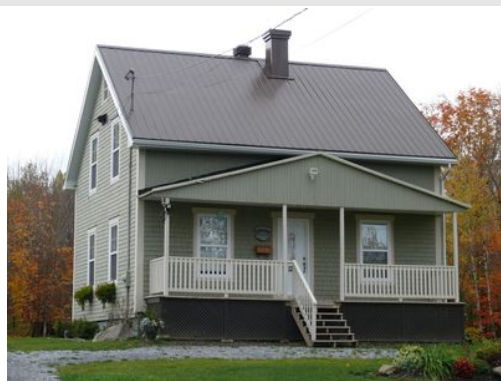
N° 2015_33025_SJEA_0594_02

Adresse		Municipalité
594	Saint-Jean (rang)	Saint-Patrice-de-Beaurivage (33025)
Dénomination		
Catégorie fonctionnelle		Influence stylistique
Résidentielle	Maison vernaculaire américaine d'un étage et demi	
Matériau de revêtement dominant		Année(s) ou période de construction
Bardeau de bois		vers 1922
Statut juridique		Valeur patrimoniale Date rôle 1922
Sans statut		C. Bonne/Forte
Commentaires		
<p>Ce cottage vernaculaire américain construit vers 1922 a conservé son volume ancien, l'emplacement de ses ouvertures, une galerie couverte en façade, une petite fenêtre en bois avec des carreaux ainsi qu'un revêtement extérieur en bardeau de bois complété de chambranles et de planches cornières. En revanche, le revêtement de la toiture, la porte et les fenêtres sont récents.</p>

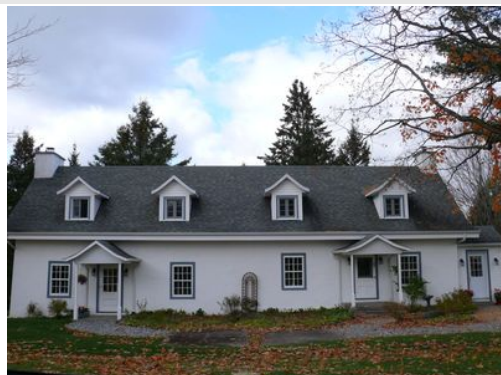
N° 2021_33025_SJEA_0595_01

Adresse		Municipalité
595	Saint-Jean (rang)	Saint-Patrice-de-Beaurivage (33025)
Dénomination		
Catégorie fonctionnelle		Influence stylistique
Résidentielle	Maison québécoise d'influence néoclassique	
Matériau de revêtement dominant		Année(s) ou période de construction
Crépi ou enduit		vers 1870
Statut juridique		Valeur patrimoniale Date rôle 1870
Sans statut		C. Bonne/Forte
Commentaires		
<p>Construite vers 1870, cette demeure possède une architecture typique du modèle de la maison québécoise d'influence néoclassique ici reconnaissable à sa toiture à deux versants aux larmiers courbés. À l'origine, cette maison possédait deux parties distinctes. La partie droite fut déménagée pour être annexée à l'autre partie afin de former une seule résidence. La maison possède des portes en bois et des fenêtres en bois avec des carreaux. En revanche, le revêtement de la toiture et les auvents sont de facture plus contemporaine.</p>

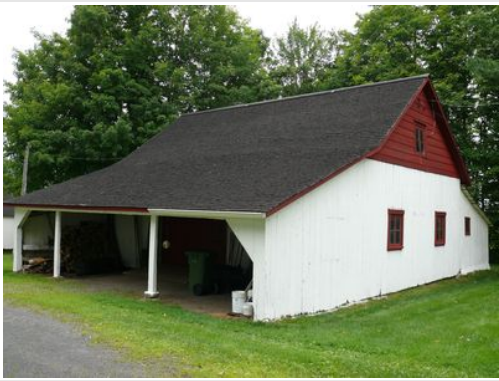
N° 2017_33025_CHUT_0376_B_08

Adresse	376 - Chutes (rang des)	Municipalité	Saint-Patrice-de-Beaurivage (33025)
Dénomination			
Catégorie fonctionnelle	Influence stylistique		
Agricole	hangar à toit à deux versants droits		
Matériau de revêtement dominant	Année(s) ou période de construction		
Planche de bois verticale	entre 1880-1930		
Statut juridique	Valeur patrimoniale Date rôle		
Sans statut	B. Supérieure		
Commentaires			
<p>Dans la campagne de Saint-Patrice-de-Beaurivage, compris dans un ensemble de ferme particulièrement intéressant composé de plusieurs bâtiments secondaires anciens bien entretenus et d'une maison ancienne. Hangar à toit à deux versants droits doté d'un porche couvert à l'avant et d'un appentis à l'arrière. Excellente authenticité : planches de bois verticales et horizontales, fenêtres à carreaux en bois, portes en bois, chambranles, bardeaux de bois sur la toiture, couleurs rouge et blanche typiques.</p>

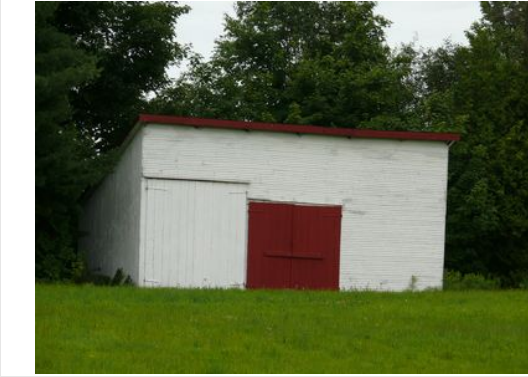
N° 2017_33025_CHUT_0376_E_02

Adresse		Municipalité
376	Chutes (rang des)	Saint-Patrice-de-Beaurivage (33025)
Dénomination		
Catégorie fonctionnelle		Influence stylistique
Agricole		hangar à toit en appentis
Matériau de revêtement dominant		Année(s) ou période de construction
Planche de bois horizontale à clin		entre 1890-1940
Statut juridique		Valeur patrimoniale Date rôle
Sans statut		B. Supérieure
Commentaires		
<p>Dans la campagne de Saint-Patrice-de-Beaurivage, compris dans un ensemble de ferme particulièrement intéressant composé de plusieurs bâtiments secondaires anciens bien entretenus et d'une maison ancienne. Bâtiment avec toit en appentis, probablement un hangar. Excellente authenticité : planches de bois horizontales et verticales, portes à battants en bois, couleurs rouge et blanche typiques.</p>

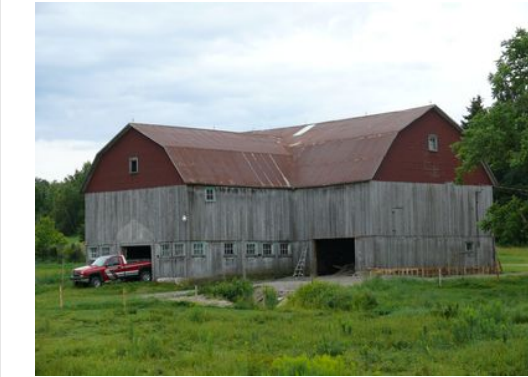
N° 2017_33025_CHUT_0380_08

Adresse		Municipalité
380	Chutes (rang des)	Saint-Patrice-de-Beaurivage (33025)
Dénomination		
Catégorie fonctionnelle		Influence stylistique
Agricole		grange-étable à toit brisé
Matériau de revêtement dominant		Année(s) ou période de construction
Planche de bois verticale		entre 1920-1950
Statut juridique		Valeur patrimoniale Date rôle
Sans statut		C. Bonne/forte
Commentaires		
<p>Dans la campagne de Saint-Patrice-de-Beaurivage, derrière une maison ancienne. Imposante grange-étable à toit brisé avec un plan en T. Bonne authenticité : planches de bois verticales, fenêtres en bois à carreaux, chambranles, portes en bois. Transformations : tôle profilée sur le toit et pignons revêtus de papier-brique. Anciennement peint ou teint en blanc ou chaulé. **** Le numéro civique serait erroné.</p>

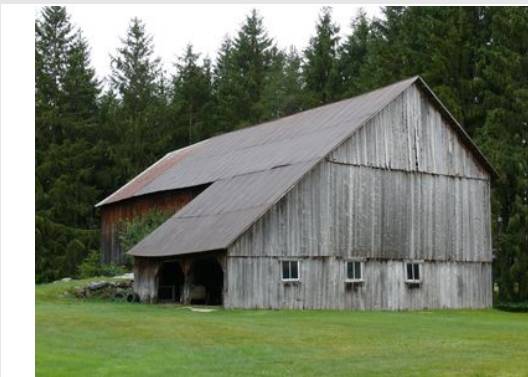
N° 2017_33025_CRAI_0211_08

Adresse		Municipalité
211	Craig (chemin)	Saint-Patrice-de-Beaurivage (33025)
Dénomination		
Catégorie fonctionnelle		Influence stylistique
Agricole		grange-étable à toit à deux versants droits
Matériau de revêtement dominant		Année(s) ou période de construction
Planche de bois verticale		vers 1900-1920
Statut juridique		Valeur patrimoniale Date rôle
Sans statut		C. Bonne/forte
Commentaires		
<p>Dans la campagne de Saint-Patrice-de-Beaurivage, derrière une maison ancienne. Grange-étable plus que centenaire à toit à deux versants droits dont une partie de toit se prolonge pour couvrir une remise permettant d'abriter les machines agricoles. Bonne authenticité : revêtement de planches de bois verticales et de bardeaux de bois, pont d'accès en pierres des champs, fenêtre à carreaux en bois, porte piétonnière en bois. Transformation : tôle profilée sur le toit, quelques fenêtres et portes contemporaines. Toutes les composantes de bois mériteraient d'être peintes ou teintes pour en assurer la préservation. Ce bâtiment ne loge plus d'animaux. La ferme a été la propriété d'une famille Roger pendant plusieurs années. Communication personnelle : la propriétaire</p>

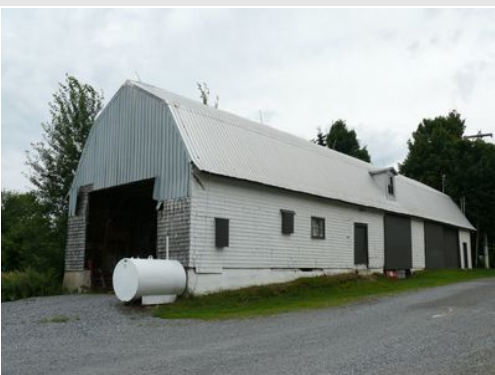
N° 2017_33025_GAUT_0618_B_02

Adresse		Municipalité
618	Gauthier (avenue)	Saint-Patrice-de-Beaurivage (33025)
Dénomination		
Catégorie fonctionnelle		Influence stylistique
Agricole	grange-étable à toit brisé	
Matériau de revêtement dominant		Année(s) ou période de construction
Bardeau de bois		entre 1920-1950
Statut juridique		Valeur patrimoniale Date rôle
Sans statut		C. Bonne/forte
Commentaires		
<p>Dans le village de Saint-Patrice-de-Beaurivage, près d'une autre grange-étable et d'une maison récente. Grange-étable à toit brisé aux versants retroussés. Bonne authenticité : bardeaux de bois, planches de bois horizontales dans le pignon gauche, fenêtres à carreaux en bois, portes à glissière en bois, porte piétonnière en bois, chambranles. Transformation : tôle profilée sur le toit et sur les pignons.</p>

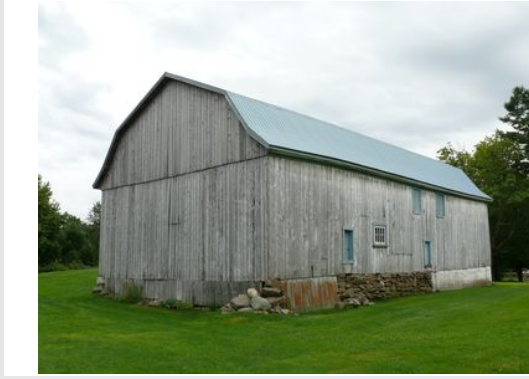
N° 2017_33025_STJE_0595_A_06

Adresse		Municipalité	
595	Saint-Jean (rang)	Saint-Patrice-de-Beaurivage (33025)	
Dénomination			
Catégorie fonctionnelle		Influence stylistique	
Agricole		grange-étable à toit brisé	
Matériau de revêtement dominant		Année(s) ou période de construction	
Planche de bois verticale		vers 1920-1930	
Statut juridique		Valeur patrimoniale Date rôle	
Sans statut		C. Bonne/forte	
Commentaires			
<p>Dans la campagne de Saint-Patrice-de-Beaurivage, sur un vaste terrain disposé au sommet d'une montagne duquel les vues sur les Appalaches sont impressionnantes. Derrière une maison ancienne. Grange-étable à toit brisé aux versants courbés construite vers les années 1920-1930 et possédant un garnaud disposé de façon asymétrique sur la façade. Bonne authenticité : planches de bois verticales, fondations en pierres, porte piétonnière en bois, portes à battants en bois munies d'une porte-guichet, anciennement blanc et bleu. Transformations : plusieurs portes et fenêtres sont contemporaines, mais leur modèle convient au style du bâtiment, tôle profilée sur le toit. Communication personnelle : Luc Bissonnette</p>
