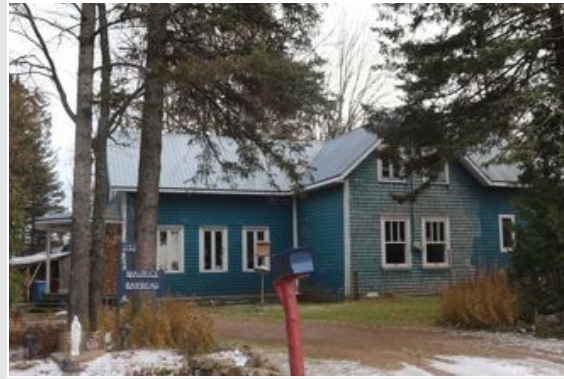
N° 2021\_33007\_BEAD\_1151\_02

Commentaires  
Ce cottage vernaculaire américain avec plan en L, construit vers 1915, revêtu de bardeau de bois, a conservé quelques composantes anciennes, dont ses planches cornières, ses chambranles et quelques fenêtres à guillotine en bois à grands carreaux. En contrepartie, quelques fenêtres sont de facture récente et le revêtement de la toiture est en tôle profilée.

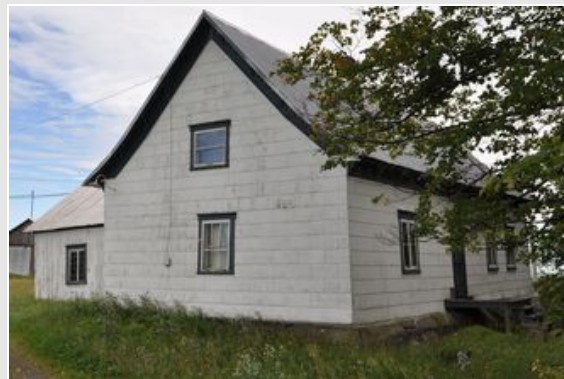
N° 2015\_33007\_BEAU\_0038\_02

Commentaires  
Cette résidence construite vers 1880, ou peut-être avant, possède une architecture typique du modèle de la maison québécoise d'influence néoclassique. Dotée d'une toiture à deux versants aux larmiers recourbés, la maison possède des fenêtres anciennes en bois encadrées de chambranles, une porte ancienne en bois sans vitrage et des planches de rive décorées de denticules. Sa composition et sa volumétrie ont aussi été préservées de même que ses fondations en pierre et une cheminée centrale en brique. En revanche, le revêtement extérieur en bardeau d'amiante-ciment et le revêtement de la toiture sont plus récents.

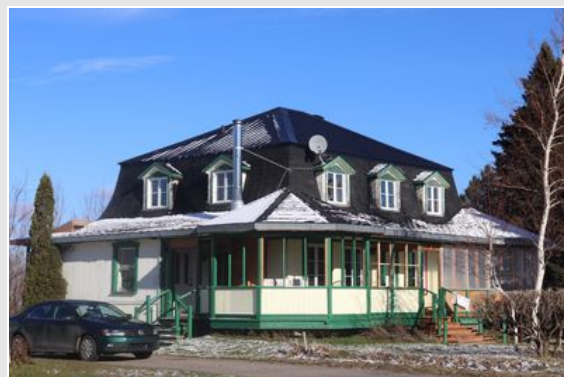
N° 2021\_33007\_BEAU\_0072\_02

Commentaires  
Construite entre 1875 et 1920, cette maison à mansarde d'influence Second Empire a conservé son toit brisé à quatre versants aux brisis galbés ponctué de lucarnes à pignon ainsi que sa volumétrie et sa composition. La demeure possède également un revêtement en planche de bois verticale muni de chambranles et des galeries couvertes complétées de garde-corps pleins. Jusqu'à tout récemment, cette maison possédait encore des fenêtres à battants à grands carreaux. Ces dernières ont été remplacées par des modèles contemporains. Les portes, le revêtement de la toiture et le revêtement de l'auvent sont aussi de facture récente.

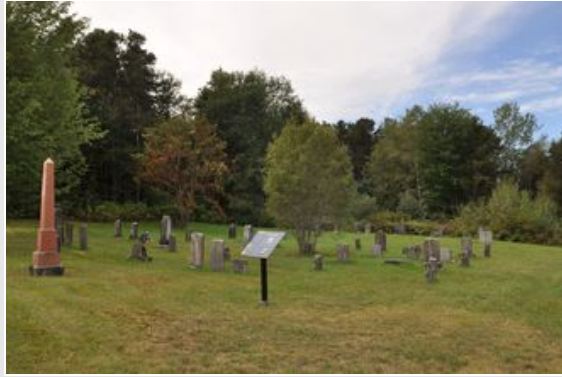
N° 2015\_33007\_CRAI\_0000\_Cimetière\_03

Adresse		Municipalité
0	Craig (chemin)	Saint-Sylvestre (33007)
Dénomination		
Cimetière anglican de Saint-Sylvestre		
Catégorie fonctionnelle		Influence stylistique
Religieuse		
Matériau de revêtement dominant		Année(s) ou période de construction
		en 1857
Statut juridique		Valeur patrimoniale Date rôle
Immeuble patrimonial classé		G. Non applicable
Commentaires		
Cimetière situé entre le chemin Craig et le chemin Nadeau (Lot 4 212 614) «Seul témoin de la venue des communautés anglicanes et presbytériennes dans cette région, le cimetière anglican de Saint-Sylvestre est fondé en 1857. Il est un lieu de sépulture de plan rectangulaire, qui regroupe une cinquantaine ou une soixantaine de stèles d'aspect modeste. Plusieurs monuments funéraires datent de la seconde moitié du XIXe siècle et certains se démarquent par leurs dimensions et leurs matériaux. Isolé par un couvert végétal, ce sobre cimetière est situé à flanc de colline, dans la municipalité de Saint-Sylvestre. Ce bien est classé immeuble patrimonial depuis 1962.» (Source: Répertoire du patrimoine culturel du Québec) Informations supplémentaires dans la brochure sur la présence irlandaise.

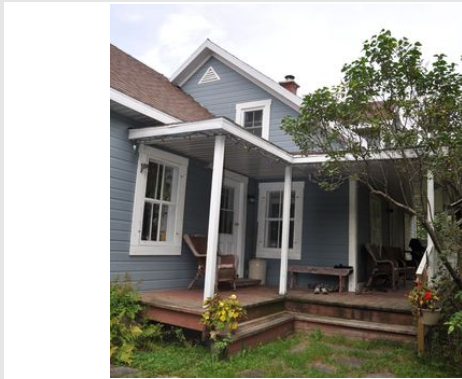
N° 2015\_33007\_CRAI\_0620\_02

Adresse		Municipalité
620	Craig (chemin)	Saint-Sylvestre (33007)
Dénomination		
Catégorie fonctionnelle		Influence stylistique
Résidentielle		Maison vernaculaire américaine d'un étage et demi
Matériau de revêtement dominant		Année(s) ou période de construction
Parement moderne (fibre de bois pressé)		vers 1842
Statut juridique		Valeur patrimoniale Date rôle 1842
Sans statut		B. Supérieure
Commentaires		
Cette maison construite vers 1842 a logé, au fil des générations, plusieurs représentants de la famille Cotter. D'origine irlandaise, les Cotter font partie des premières familles à venir s'installer à Saint-Sylvestre. La maison a conservé sa composition, sa volumétrie et une galerie couverte couvrant la façade principale. Quelques fenêtres anciennes à guillotine en bois à grands carreaux ont été préservées. La maison possède aussi une lucarne centrale qui pourrait posséder encore une ouverture encadrée de baies latérales. En revanche, le revêtement extérieur, le revêtement de la toiture et le revêtement de l'auvent sont de facture contemporaine.

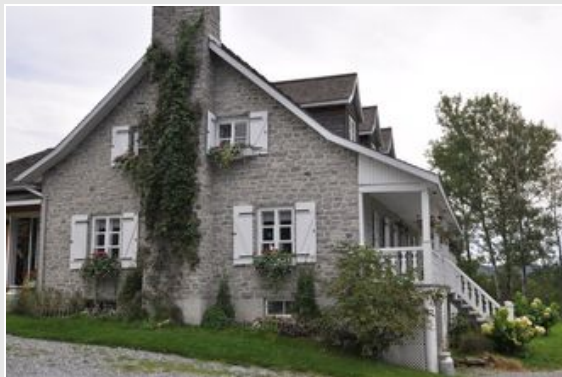
N° 2015\_33007\_MOUL\_0436\_02

Adresse		Municipalité
436	Moulin (route du)	Saint-Sylvestre (33007)
Dénomination		
Catégorie fonctionnelle		Influence stylistique
Résidentielle		Maison québécoise d'influence néoclassique
Matériau de revêtement dominant		Année(s) ou période de construction
Pierre à moellons		vers 1838
Statut juridique		Valeur patrimoniale Date rôle 1930
Sans statut		C. Bonne/Forte
Commentaires		
Cette résidence construite vers 1838, faisant autrefois partie de la terre de la famille Payeur, possède une architecture typique du modèle de la maison québécoise d'influence néoclassique. Dotée d'une toiture à deux versants aux larmiers recourbés, la maison possède des fenêtres traditionnelles, un revêtement en bardeau de bois sur la toiture, des lucarnes revêtues de bardeau de bois et une galerie couverte complétée d'une balustrade en bois. Sa composition et sa volumétrie ont aussi été préservées. En revanche, le revêtement extérieur en pierre est récent.

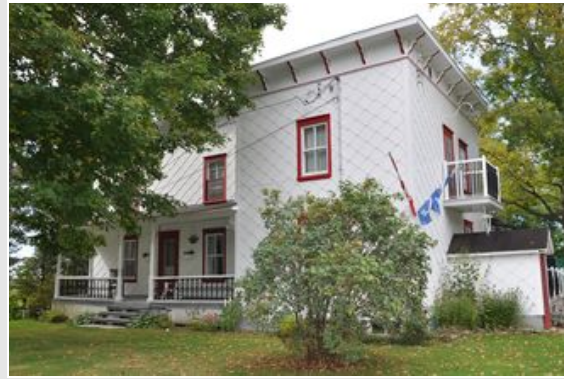
N° 2015\_33007\_MOUL\_0444\_08

Adresse		Municipalité
<b>444</b>	<b>Moulin (route du)</b>	<b>Saint-Sylvestre (33007)</b>
Dénomination		
<b>Maison Payeur</b>		
Catégorie fonctionnelle		Influence stylistique
<b>Résidentielle</b>		<b>Maison Boomtown</b>
Matériau de revêtement dominant		Année(s) ou période de construction
<b>Bardeau d'amiante-ciment alvéolé</b>		<b>en 1924</b>
Statut juridique		Valeur patrimoniale Date rôle <b>1924</b>
<b>Sans statut</b>		<b>B. Supérieure</b>
Commentaires		
<p>Cette maison d'influence Boomtown fut construite en 1924 pour les Payeur, une famille d'agriculteurs à l'aise, propriétaire de plusieurs terres. En plus de sa composition et de sa volumétrie, cette propriété a conservé un revêtement en bardeau d'amiante-ciment alvéolé complété de chambranles et de planches cornières. Une corniche à consoles, une galerie couverte munie de poteaux tournés, d'aiseliers et d'une balustrade en fonte participent à la conservation du cachet ancien de cette maison. Par ailleurs, certaines fenêtres à quatre grands carreaux et une porte ancienne ont également été préservées. De nouvelles de fenêtres, imitant les anciennes, ont été installées sur la façade arrière du bâtiment.</p>

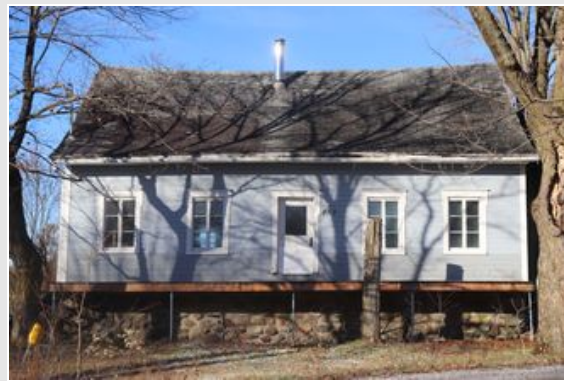
N° 2021\_33007\_MOUL\_0453\_01

Adresse		Municipalité
<b>453</b>	<b>Moulin (route du)</b>	<b>Saint-Sylvestre (33007)</b>
Dénomination		
Catégorie fonctionnelle		Influence stylistique
<b>Résidentielle</b>		<b>Maison québécoise d'influence néoclassique</b>
Matériau de revêtement dominant		Année(s) ou période de construction
<b>Planche de bois horizontale à feuillure (à gorge)</b>		<b>vers 1830</b>
Statut juridique		Valeur patrimoniale Date rôle <b>1830</b>
<b>Sans statut</b>		<b>B. Supérieure</b>
Commentaires		
<p>Cette résidence, construite vers 1830, possède une architecture typique du modèle de la maison québécoise d'influence néoclassique. Dotée d'une toiture à deux versants aux larmiers recourbés, la maison possède des fenêtres anciennes en bois encadrées de chambranles et une porte ancienne en bois avec vitrage. Sa composition et sa volumétrie ont aussi été préservées de même que ses fondations en pierre ainsi qu'un revêtement en planche de bois horizontale à feuillure avec des planches cornières. En revanche, le revêtement extérieur de la toiture est contemporain. La galerie a aussi été remplacée.</p>

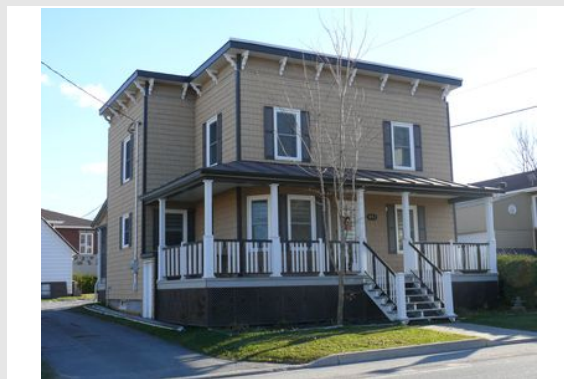
N° 2021\_33007\_PRIN\_0851\_02

Adresse		Municipalité
<b>851</b>	<b>Principale (rue)</b>	<b>Saint-Sylvestre (33007)</b>
Dénomination		
Catégorie fonctionnelle		Influence stylistique
<b>Résidentielle</b>		<b>Maison Boomtown</b>
Matériau de revêtement dominant		Année(s) ou période de construction
<b>Bardeau de bois</b>		<b>en 1924</b>
Statut juridique		Valeur patrimoniale Date rôle <b>1924</b>
<b>Sans statut</b>		<b>B. Supérieure</b>
Commentaires		
<p>Construite en 1924, cette maison d'influence Boomtown possède toujours sa composition et sa volumétrie d'origine. De plus, ses façades sont revêtues de bardeau de bois. Ce revêtement est complété de planches cornières. L'ornementation de la demeure se localise principalement dans une corniche à consoles et une galerie couverte sur deux façades avec des piliers ouvragés et une balustrade. L'auvent est revêtu de tôle pincée. Le bâtiment est toujours bien assis sur des fondations en pierre. La façade principale est agrémentée d'un oriel. En revanche, les fenêtres et la porte sont contemporaines.</p>

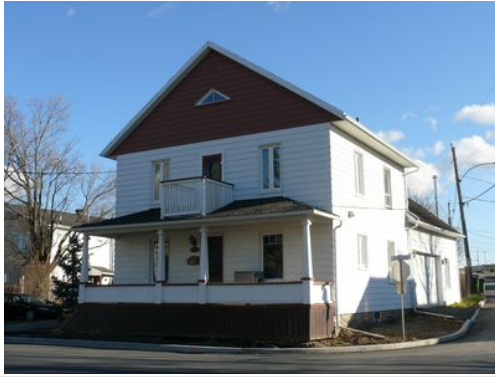
N° 2021\_33007\_PRIN\_0881\_08

Adresse		Municipalité
881	Principale (rue)	Saint-Sylvestre (33007)
Dénomination		
Catégorie fonctionnelle		Influence stylistique
Résidentielle	Maison vernaculaire américaine avec pignon en façade	
Matériau de revêtement dominant		Année(s) ou période de construction
Parement moderne (métal)		en 1912
Statut juridique		Valeur patrimoniale Date rôle 1912
Sans statut		C. Bonne/Forte
Commentaires		
<p>Construit en 1912, ce cottage vernaculaire américain avec pignon en façade a conservé son volume ancien, l'emplacement de ses ouvertures, une galerie couverte en façade et des fondations en pierre. La galerie est complétée de piliers ouvragés et d'un garde-corps plein ainsi que d'une jupe. Le pignon de la façade prenant la forme d'un large fronton est orné d'une fenêtre fixe triangulaire ancienne. En revanche, les autres composantes d'origine ont été remplacées par des éléments contemporains. Malgré les modifications apportées, cette résidence possède un bon potentiel de mise en valeur.</p>

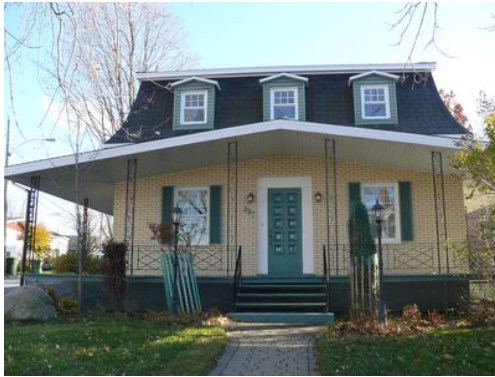
N° 2021\_33007\_PRIN\_0887\_01

Adresse		Municipalité
887	Principale (rue)	Saint-Sylvestre (33007)
Dénomination		
Catégorie fonctionnelle		Influence stylistique
Résidentielle	Maison à mansarde à quatre versants	
Matériau de revêtement dominant		Année(s) ou période de construction
Brique		vers 1886
Statut juridique		Valeur patrimoniale Date rôle 1886
Sans statut		C. Bonne/Forte
Commentaires		
<p>Construite vers 1886, cette maison à mansarde d'influence Second Empire a logé le docteur Dubé dans les années 1950. La demeure a conservé son toit brisé à quatre versants aux brisis galbés ainsi que sa volumétrie et sa composition. Elle possède une galerie couverte sur deux façades, de style moderne et agrémentée de garde-corps en fer ornemental. En contrepartie, le revêtement de la toiture, le revêtement de l'auvent, les fenêtres et la porte sont de facture contemporaine.</p>

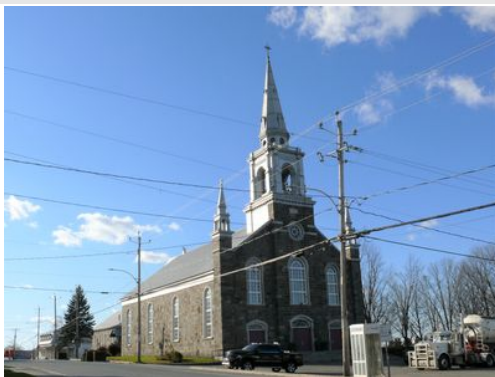
N° 2021\_33007\_PRIN\_0894\_02

Adresse		Municipalité
894	Principale (rue)	Saint-Sylvestre (33007)
Dénomination		
Église de Saint-Sylvestre		
Catégorie fonctionnelle		Influence stylistique
Religieuse	Néoclassicisme	
Matériau de revêtement dominant		Année(s) ou période de construction
Pierre de taille à bossage		en 1914
Statut juridique		Valeur patrimoniale Date rôle 1914
Sans statut		B. Supérieure
Commentaires		
<p>La paroisse de Saint-Sylvestre est fondée en 1828. Une chapelle en pierre est alors érigée. En 1858, une première église est construite. En 1914, cette église est incendiée et aussitôt reconstruite. De l'église de 1858, les murs d'origine et de la sacristie du côté du cimetière ainsi qu'une partie des fondations sont récupérés pour la reconstruction du bâtiment actuel. Les plans de ce dernier sont attribuables à l'architecte Joseph-Wilfrid Grégoire, originaire de Saint-Sylvestre. La compagnie Paquet et Godbout, entrepreneurs en construction de Saint-Hyacinthe, est chargée des travaux de construction. L'église est représentative du style néoclassique. Elle possède une excellente authenticité. En effet, un revêtement en tôle pincée sur la toiture, des fenêtres et des portes en bois anciennes et des murs en maçonnerie décorés de chambranles en pierre ont été préservés. En outre, la composition et la volumétrie de l'église sont intactes.</p>

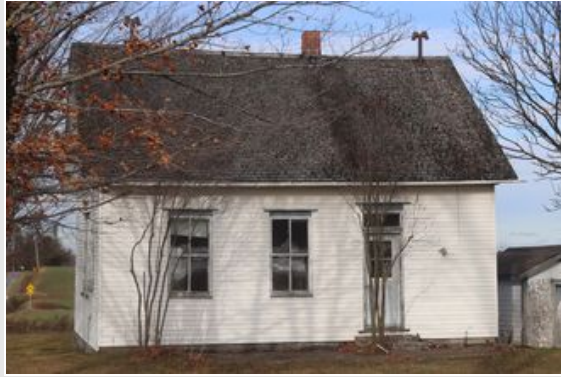
N° 2021\_33007\_SAND\_1245\_01

Commentaires  
Construit en 1910 par Francis Parent, ce bâtiment est l'ancienne école du rang Saint-André. Celle-ci aurait été démenagée en 1939 près de la nouvelle route. En plus de sa composition et de sa volumétrie, cette petite école a conservé un revêtement en bardeau de bois sur la toiture, des fenêtres anciennes à quatre grands carreaux et une imposte vitrée au-dessus de la porte. Des chambranles ont également été préservées. En revanche, le revêtement extérieur et la porte sont de facture récente.

En 2021, le bâtiment a été transformé en remise agricole.

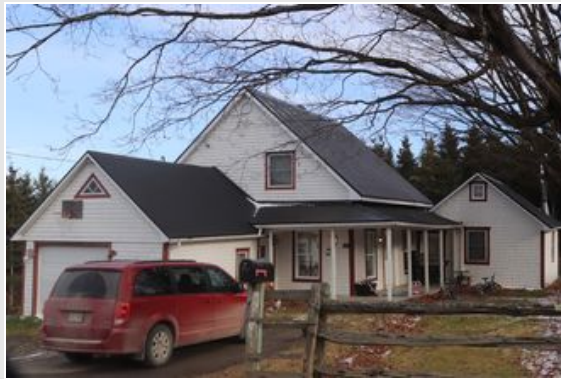
N° 2021\_33007\_SAND\_1349\_02

Commentaires  
Construite vers 1850, cette maison a conservé sa volumétrie et sa composition. Le corps principal de la résidence est greffé de chaque côté de bâtiments annexe anciens. Le tout est revêtu d'un revêtement en bardeau de bois décoré de chambranles et de planches cornières. Une galerie couverte couvre deux façades de la demeure. Une fenêtre triangulaire ancienne décore toujours l'un des pignons d'un volume annexe. En revanche, le revêtement de la toiture, le revêtement de l'auvent, les portes et les fenêtres sont contemporains.

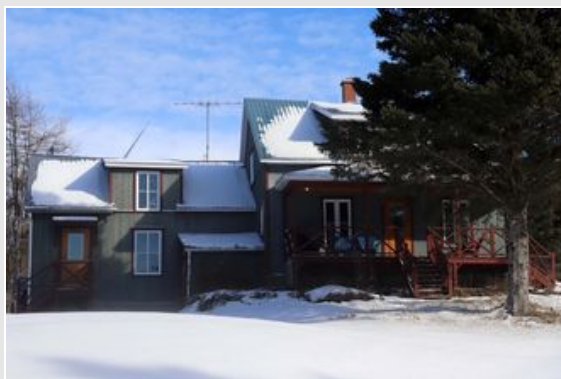
N° 2021\_33007\_SCAT\_0034\_02

Commentaires  
Construit en 1920, ce cottage vernaculaire américain a conservé sa volumétrie et sa composition générale, des lucarnes en appentis, des portes en bois, un revêtement en planche de bois verticale avec chambranles et une galerie couverte sur la façade principale. En revanche, le revêtement de l'auvent, le revêtement de la toiture et des fenêtres sont de facture récente.

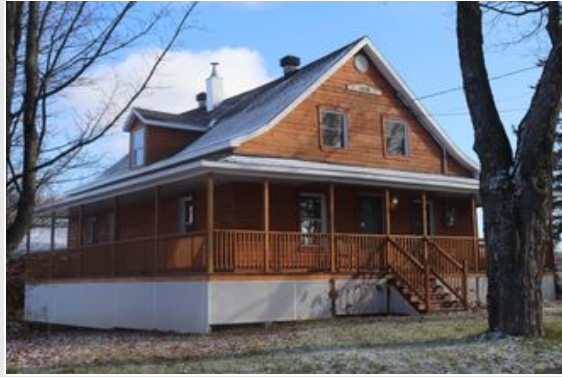
N° 2021\_33007\_SCAT\_0228\_02

Adresse		Municipalité	
228	Sainte-Catherine (rue)	Saint-Sylvestre (33007)	
Dénomination			
Catégorie fonctionnelle		Influence stylistique	
Résidentielle		Maison québécoise d'influence néoclassique	
Matériau de revêtement dominant		Année(s) ou période de construction	
Planche de bois horizontale à feuillure (à gorge)		vers 1828	
Statut juridique		Valeur patrimoniale	Date rôle 1829
Sans statut		C. Bonne/Forte	
Commentaires			
<p>Cette résidence construite vers 1828 possède une architecture typique du modèle de la maison québécoise d'influence néoclassique. Dotée d'une toiture à deux versants aux larmiers recourbés, la maison possède des galeries couvertes ainsi qu'un revêtement en planche de bois horizontale à feuillure complété de chambranles et de planches cornières. Sa composition et sa volumétrie ont aussi été préservées. En revanche, le revêtement de la toiture, le revêtement de l'auvent, les garde-corps de la galerie, la porte et les fenêtres sont de facture contemporaine.</p>

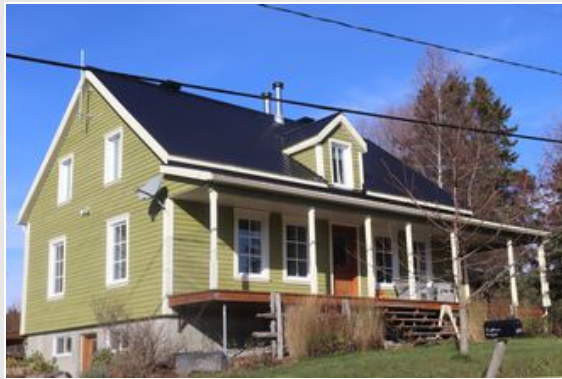
N° 2021\_33007\_SMAO\_1270\_02

Adresse		Municipalité	
1270	Sainte-Marie Ouest (rang)	Saint-Sylvestre (33007)	
Dénomination			
Catégorie fonctionnelle		Influence stylistique	
Résidentielle		Maison québécoise d'influence néoclassique	
Matériau de revêtement dominant		Année(s) ou période de construction	
Planche de bois horizontale à clin		entre 1835-1855	
Statut juridique		Valeur patrimoniale	Date rôle 1940
Sans statut		B. Supérieure	
Commentaires			
<p>Cette résidence, construite entre 1835 et 1855, possède une architecture typique du modèle de la maison québécoise d'influence néoclassique. Dotée d'une toiture à deux versants, la maison possède toujours sa composition et sa volumétrie d'origine. En plus d'une galerie couverte couvrant l'entièreté de la façade principale, la demeure se démarque par un revêtement en planche de bois horizontale à clin décoré de chambranles et de planches cornières. Les fenêtres sont récentes mais reprennent le modèle de la fenêtre à battants à grands carreaux. La porte, ancienne ou non, reproduit également un modèle traditionnel. La toiture et l'auvent sont revêtus de tôle profilée.</p>

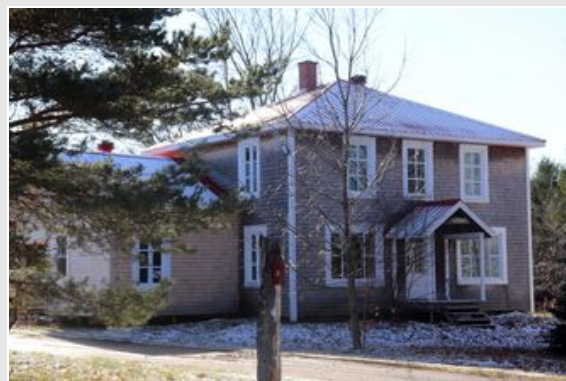
N° 2021\_33007\_BEAU\_0205\_02

Adresse		Municipalité
205	Beaurivage (route)	Saint-Sylvestre (33007)
Dénomination		
Catégorie fonctionnelle		Influence stylistique
Résidentielle		Maison cubique
Matériau de revêtement dominant		Année(s) ou période de construction
Bardeau de bois		entre 1900-1940
Statut juridique		Valeur patrimoniale Date rôle 0
Sans statut		C. Bonne/Forte
Commentaires		
<p>Construite entre 1900 et 1940, cette maison issue du courant cubique possède toujours sa composition et sa volumétrie d'origine. Par ailleurs, elle est revêtue d'un revêtement en bardeau de bois complété de chambranles et de planches cornières. Les fenêtres et la porte, anciennes ou non, s'harmonisent bien à l'ensemble. L'annexe gauche récente est bien intégrée. Le revêtement de la toiture est en tôle profilée.</p>

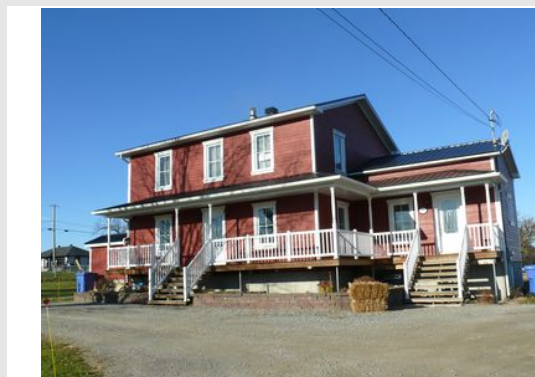
N° 2021\_33007\_BEAU\_0306\_08

Adresse		Municipalité
306	Beaurivage (route)	Saint-Sylvestre (33007)
Dénomination		
Catégorie fonctionnelle		Influence stylistique
Résidentielle		Maison vernaculaire américaine de deux étages
Matériau de revêtement dominant		Année(s) ou période de construction
Parement moderne (fibre de bois pressé)		entre 1880-1940
Statut juridique		Valeur patrimoniale Date rôle 0
Sans statut		C. Bonne/Forte
Commentaires		
<p>Ce cottage vernaculaire américain de deux étages, probablement construit entre 1880 et 1940, a conservé sa volumétrie et sa composition. On retrouve également une galerie couverte sur toute la façade principale et des chambranles. La galerie est décorée de poteaux tournés. En revanche, le revêtement extérieur, le revêtement de la toiture, le revêtement de l'auvent, les portes et les fenêtres sont récents.</p>

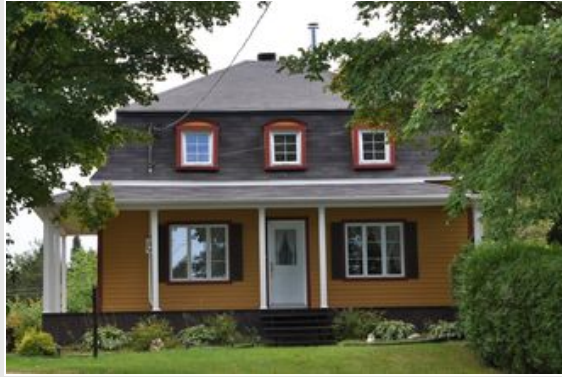
N° 2015\_33007\_BEAU\_0331\_01

Adresse		Municipalité	
331	Beaurivage (route)	Saint-Sylvestre (33007)	
Dénomination			
Catégorie fonctionnelle		Influence stylistique	
Résidentielle	Maison à mansarde à quatre versants		
Matériau de revêtement dominant		Année(s) ou période de construction	
Planche de bois horizontale à clin		vers 1893	
Statut juridique		Valeur patrimoniale	Date rôle 0
Sans statut		C. Bonne/Forte	
Commentaires			
<p>Construite vers 1893, cette maison à mansarde d'influence Second Empire a conservé son toit brisé à quatre versants aux brisis galbés, des lucarnes cintrées, une galerie couverte couvrant deux façades ainsi qu'un revêtement en planche de bois horizontale à clin complété de planches cornières. Sa composition et sa volumétrie ont également été préservées. En contrepartie, le revêtement de la toiture, le revêtement de l'auvent, les fenêtres et la porte sont de facture récente.</p>

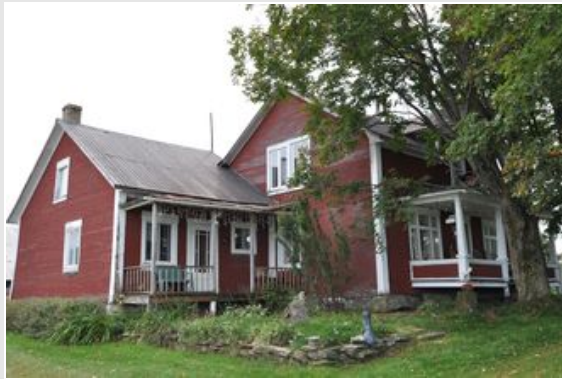
N° 2015\_33007\_CRAI\_0459\_02\_01

Adresse		Municipalité	
459	Craig (chemin)	Saint-Sylvestre (33007)	
Dénomination			
Catégorie fonctionnelle		Influence stylistique	
Résidentielle	Maison vernaculaire américaine d'un étage et demi		
Matériau de revêtement dominant		Année(s) ou période de construction	
Papier brique		vers 1835	
Statut juridique		Valeur patrimoniale	Date rôle 0
Sans statut		B. Supérieure	
Commentaires			
<p>Cette maison construite vers 1835 est constituée de deux corps de bâtiment coiffés d'une toiture à deux versants droits. La partie de gauche, probablement utilisée comme cuisine d'été, pourrait être plus ancienne que la section de droite. Ceci n'est cependant qu'une hypothèse qui pourrait se valider par un examen de la structure. Plusieurs composantes anciennes ont été préservées. En plus de la composition et de la volumétrie, cette maison possède des portes et des fenêtres anciennes, des planches cornières, des chambranles, des fondations en pierre, une galerie couverte avec piliers ouvragés et garde-corps plein. Le balcon est en outre complété d'un auvent orné d'un fronton. En revanche, le revêtement extérieur, le revêtement de la toiture et le revêtement des auvents sont de conception plus contemporaine.</p>

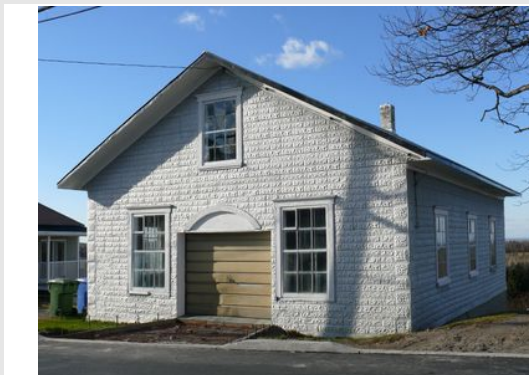
N° 2021\_33007\_PRIN\_0916\_08

Adresse		Municipalité	
916	-918 Principale (rue)	Saint-Sylvestre (33007)	
Dénomination			
Ancienne salle paroissiale de Saint-Sylvestre			
Catégorie fonctionnelle		Influence stylistique	
Institutionnelle et publique	Maison vernaculaire américaine avec pignon en façade		
Matériau de revêtement dominant		Année(s) ou période de construction	
Tôle embossée		en 1914	
Statut juridique		Valeur patrimoniale	Date rôle 0
Sans statut		B. Supérieure	
Commentaires			
<p>Construite en 1914, cette ancienne salle paroissiale a notamment servi à la célébration des offices religieux suite à l'incendie de l'église. Le bâtiment possède toujours sa composition et sa volumétrie d'origine. Il est revêtu d'un parement de tôle embossée complété de chambranles alors que la toiture est recouverte de tôle à la canadienne. Des fenêtres anciennes à guillotine à petits carreaux ont aussi été préservées. La porte a été remplacée et la composition de cette partie de la façade a été modifiée après l'installation de la nouvelle ouverture.</p>

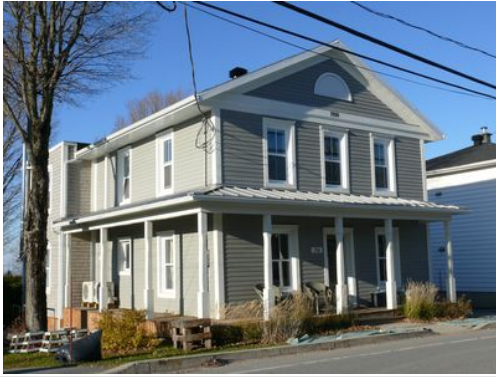
N° 2021\_33007\_PRIN\_0706\_02

Adresse		Municipalité
706	Principale (rue)	Saint-Sylvestre (33007)
Dénomination		
Catégorie fonctionnelle		Influence stylistique
Résidentielle	Maison vernaculaire américaine avec pignon en façade	
Matériau de revêtement dominant		Année(s) ou période de construction
Planche de bois horizontale à clin		en 1910
Statut juridique		Valeur patrimoniale Date rôle 1965
Sans statut		C. Bonne/Forte
Commentaires		
<p>Construite en 1910, ce cottage vernaculaire américain avec pignon en façade a conservé sa composition et sa volumétrie d'origine dotée d'un large fronton. Il possède également un revêtement extérieur en planche de bois horizontale à feuillure ainsi qu'une galerie couverte sur deux façades. Les fenêtres à guillotine et la porte sont récentes mais restent compatibles avec le style de la maison. L'auvent est revêtu d'un revêtement en tôle pincée. Jusqu'à récemment, cette maison se démarquait par une meilleure authenticité. Effectivement, on retrouvait au niveau du pignon un revêtement en bardeau décoratif, des boiseries et une fenêtre triangulaire. Des aisseliers décoraient les colonnes de la galerie. Le revêtement ancien était en planches de bois horizontale à feuillure complété de chambranles ouvragés. Toutes ces composantes anciennes ont malheureusement été remplacées ou supprimées.</p>

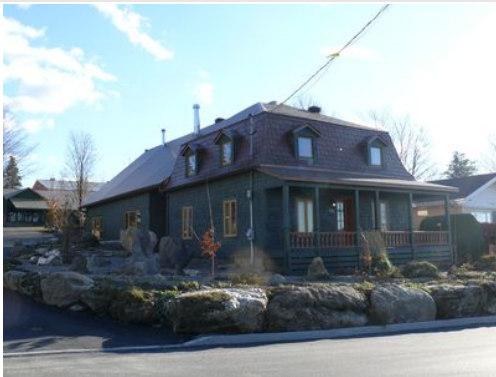
N° 2021\_33007\_PRIN\_0921\_02

Adresse		Municipalité
921	Principale (rue)	Saint-Sylvestre (33007)
Dénomination		
Catégorie fonctionnelle		Influence stylistique
Résidentielle	Maison à mansarde à quatre versants	
Matériau de revêtement dominant		Année(s) ou période de construction
Bardeau de bois		entre 1875-1920
Statut juridique		Valeur patrimoniale Date rôle 0
Sans statut		C. Bonne/Forte
Commentaires		
<p>Probablement construite entre 1875 et 1920, cette maison à mansarde d'influence Second Empire a conservé son toit brisé à quatre versants aux brisis galbés, des lucarnes à pignon, une galerie couverte sur deux façades ainsi qu'un revêtement en bardeau de bois complété de planches cornières. Par ailleurs, la galerie est dotée d'une balustrade en bois et de piliers ouvragés. En contrepartie, le revêtement de la toiture, le revêtement de l'auvent, les fenêtres et la porte sont de facture plus récente. La maison a également connu un important agrandissement vers l'arrière.</p>

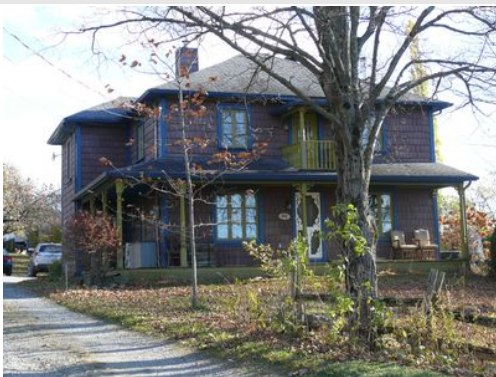
N° 2021\_33007\_PRIN\_0995\_02

Adresse		Municipalité
995	Principale (rue)	Saint-Sylvestre (33007)
Dénomination		
Catégorie fonctionnelle		Influence stylistique
Résidentielle	Maison cubique	
Matériau de revêtement dominant		Année(s) ou période de construction
Parement moderne (imitation de bardeau de bois)		vers 1900
Statut juridique		Valeur patrimoniale Date rôle 0
Sans statut		C. Bonne/Forte
Commentaires		
<p>Construite vers 1900, cette maison issue du courant cubique possède toujours sa composition et sa volumétrie d'origine. Par ailleurs, elle est revêtue d'un parement moderne qui imite le bardeau de bois complété de chambranles et de planches cornières. Les fenêtres et la porte, sans être anciennes, s'harmonisent bien à l'ensemble. La porte du balcon est toutefois ancienne. La maison est en outre complétée d'une galerie couverte sur deux façades, décorée de poteaux tournés, d'aiseliers et d'oriels sur le côté. Le revêtement de la toiture et le revêtement de l'auvent sont contemporains.</p>

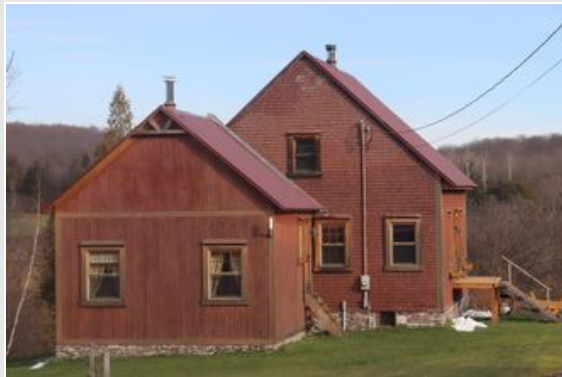
N° 2021\_33007\_SAND\_1321\_03

Adresse		Municipalité
1321	Saint-André (rang)	Saint-Sylvestre (33007)
Dénomination		
Catégorie fonctionnelle		Influence stylistique
Résidentielle		Maison vernaculaire américaine d'un étage et demi
Matériau de revêtement dominant		Année(s) ou période de construction
Bardeau de bois		entre 1880-1940
Statut juridique		Valeur patrimoniale Date rôle 0
Sans statut		B. Supérieure
Commentaires		
<p>Probablement construit entre 1880 et 1940, ce cottage vernaculaire américain, voué à la démolition, a été entièrement restauré. Toujours assis sur des fondations en pierre, cette maison possède toujours sa composition et sa volumétrie d'origine, un revêtement en bardeau de bois complété de chambranles et de planches cornières, une porte en bois, des fenêtres en bois avec de petits carreaux ainsi qu'un volume annexe revêtu de planches verticales en bois. Le revêtement de la toiture est en tôle profilée.</p>

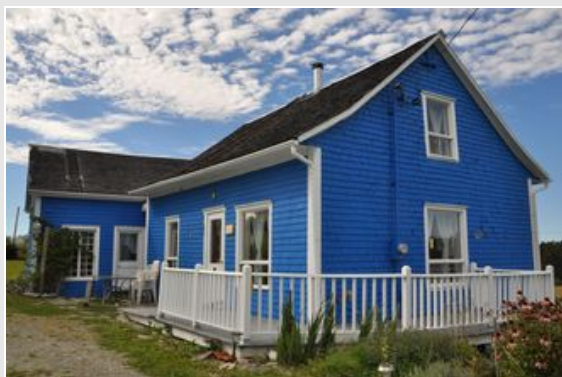
N° 2015\_33007\_SJEA\_0421\_08

Adresse		Municipalité
421	Saint-Jean (rang)	Saint-Sylvestre (33007)
Dénomination		
Catégorie fonctionnelle		Influence stylistique
Résidentielle		Maison québécoise d'influence néoclassique
Matériau de revêtement dominant		Année(s) ou période de construction
Bardeau de bois		entre 1830-1880
Statut juridique		Valeur patrimoniale Date rôle 0
Sans statut		B. Supérieure
Commentaires		
<p>Cette maison a probablement été construite entre 1830 et 1880. Le volume annexé à la façade gauche est la première école du rang Saint-Jean. La demeure possède toujours un revêtement en bardeau de bois sur la toiture et sur les façades. Son style québécois d'influence néoclassique a été préservé et demeure bien représenté par la présence des larmiers courbés. La composition et la volumétrie ainsi que des portes anciennes ont également été conservées. Quelques fenêtres et la galerie sont contemporaines.</p>

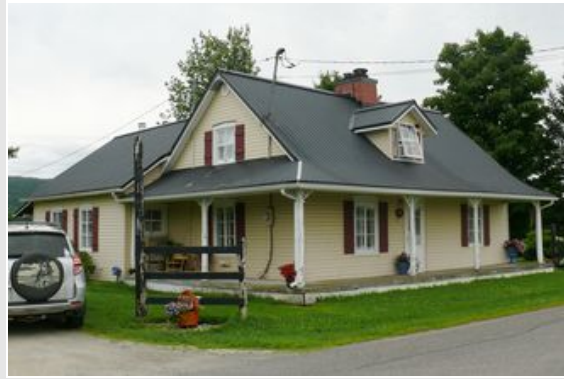
N° 2017\_33007\_SMAO\_1369\_13\_02

Adresse		Municipalité	
1369	Sainte-Marie Ouest (rang)	Saint-Sylvestre (33007)	
Dénomination			
Catégorie fonctionnelle		Influence stylistique	
Résidentielle		Maison québécoise d'influence néoclassique	
Matériau de revêtement dominant		Année(s) ou période de construction	
Parement moderne (plastique et vinyle)		vers 1828	
Statut juridique		Valeur patrimoniale Date rôle 0	
Sans statut		C. Bonne/Forte	
Commentaires			
<p>Cette résidence construite vers 1828 possède une architecture typique du modèle de la maison québécoise d'influence néoclassique. Dotée d'une toiture à deux versants aux larmiers recourbés, la maison possède toujours sa composition et sa volumétrie d'origine. Elle possède également une galerie couverte complétée d'aiseliers et de colonnes ouvragées. Des fenêtres à battants à grands carreaux, des chambranles, une lucarne centrale encadrée de baies latérales et une porte ancienne ont également été préservés. En revanche, le revêtement de la toiture et le revêtement extérieur sont récents.</p>

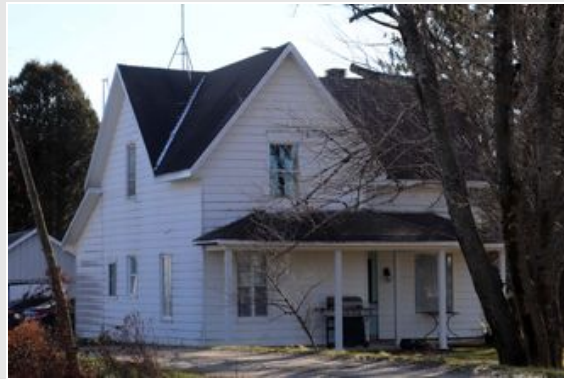
N° 2021\_33007\_SMAO\_1379\_02

Adresse		Municipalité	
1379	Sainte-Marie Ouest (rang)	Saint-Sylvestre (33007)	
Dénomination			
Catégorie fonctionnelle		Influence stylistique	
Résidentielle		Maison vernaculaire américaine avec plan en L	
Matériau de revêtement dominant		Année(s) ou période de construction	
Parement moderne (fibre de bois pressé)		entre 1880-1900	
Statut juridique		Valeur patrimoniale Date rôle 0	
Sans statut		C. Bonne/Forte	
Commentaires			
<p>Ce cottage vernaculaire américain avec plan en L, probablement construit entre 1880 et 1900, a conservé sa composition et sa volumétrie d'origine. Il possède également une galerie couverte et des fenêtres à battants à grands carreaux. En contrepartie, le revêtement de la toiture et celui de l'avant est récent de même que le revêtement extérieur.</p>

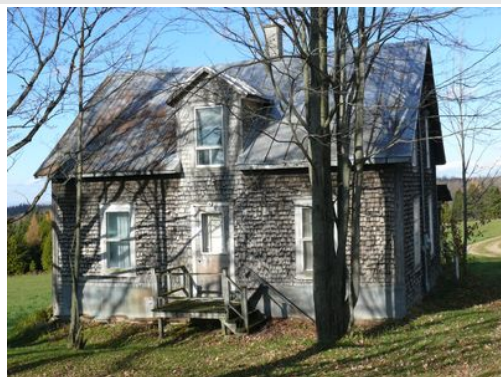
N° 2021\_33007\_MTGO\_0000\_08\_02

Commentaires  
 Probablement construite entre 1880 et 1920, cette maison représentative du cottage vernaculaire américain a conservé sa composition, sa volumétrie ainsi qu'une lucarne centrale pendante. Une section de la toiture est encore revêtue de tôle pincée. La maison possède également un revêtement en bardeau de bois complété de chambranles et de planches cornières, un revêtement en bardeau décoratif au niveau de la lucarne, une porte ancienne et des fenêtres en bois anciennes. En revanche, une section de la toiture est revêtue de tôle profilée, des fenêtres et une porte sont contemporaines alors que le perron avec ses garde-corps s'avère également de conception plus récente.

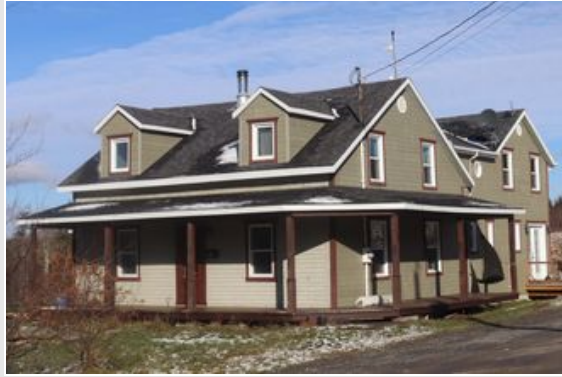
N° 2021\_33007\_SCAT\_0146\_08

Adresse		Municipalité	
146	Sainte-Catherine (rang)	Saint-Sylvestre (33007)	
Dénomination			
Catégorie fonctionnelle		Influence stylistique	
Résidentielle		Maison vernaculaire américaine d'un étage et demi	
Matériau de revêtement dominant		Année(s) ou période de construction	
Bardeau de bois		entre 1880-1940	
Statut juridique		Valeur patrimoniale	Date rôle 0
Sans statut		C. Bonne/Forte	
Commentaires			
<p>Cette maison représentative du cottage vernaculaire américain, probablement construite entre 1880 et 1940, possède toujours la composition initiale de ses façades et une galerie couverte sur deux façades. Ces dernières sont d'ailleurs revêtues de bardeau de bois. Les coins du revêtement sont fermés par des planches cornières alors que les ouvertures sont encadrées de chambranles. Quelques fenêtres à guillotine en bois anciennes et une porte ancienne en bois se trouvent toujours sur la maison. En revanche, celle-ci a connu plusieurs agrandissements, les nouvelles lucarnes sont disproportionnées, plusieurs fenêtres sont contemporaines, le revêtement de la toiture et de l'avent est composé de bardeau d'asphalte.</p>

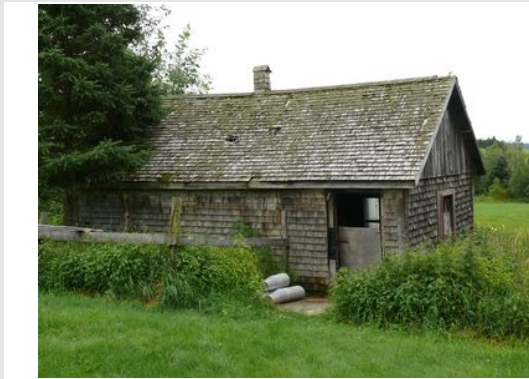
N° 2017\_33007\_BEAR\_0205\_08

Adresse		Municipalité	
205	Beaurivage (route)	Saint-Sylvestre (33007)	
Dénomination			
Catégorie fonctionnelle		Influence stylistique	
Agricole		porcherie à toit à deux versants droits	
Matériau de revêtement dominant		Année(s) ou période de construction	
Bardeau de bois		entre 1900-1940	
Statut juridique		Valeur patrimoniale	Date rôle
Sans statut		C. Bonne/forte	
Commentaires			
<p>Dans la campagne de Saint-Sylvestre, à l'arrière d'une maison ancienne. Bâtiment à toit à deux versants droits, probablement un ancien poulailler, porcherie ou autre fonction. Excellente authenticité : bardeaux de bois sur les façades et la toiture, campanile, fenêtres en bois, planches de bois verticales dans les pignons, chambranles et planches cornières. La préservation de ce bâtiment est menacée par le manque d'entretien. Toutes les composantes de bois ont besoin de peinture ou de teinture et plusieurs sont détériorées.</p>

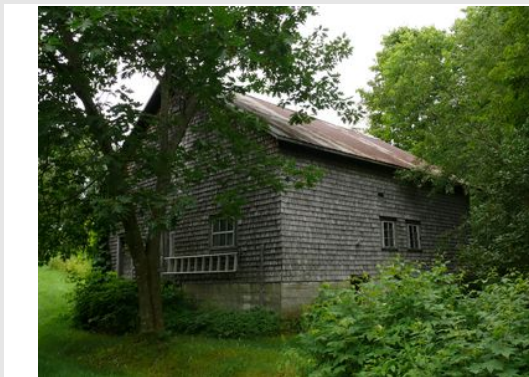
N° 2017\_33007\_CRAI\_0620\_A\_08

Adresse		Municipalité	
620	Craig (chemin)	Saint-Sylvestre (33007)	
Dénomination			
Catégorie fonctionnelle		Influence stylistique	
Agricole		grange-étable à toit à deux versants droits	
Matériau de revêtement dominant		Année(s) ou période de construction	
Bardeau de bois		vers 1930	
Statut juridique		Valeur patrimoniale	Date rôle
Sans statut		C. Bonne/forte	
Commentaires			
<p>Dans la campagne de Saint-Sylvestre, sur le terrain d'une maison construite en 1842 et habitée par une famille irlandaise, les Cotter, depuis cinq générations. Bâtiment à toit à deux versants droits construit dans les années 1930 pour remplacer une grange plus ancienne qui avait été incendiée. Ce bâtiment aurait peut-être aussi loger des animaux. Bonne authenticité : bardeaux de bois sur les façades, fenêtres en bois à petits carreaux, porte piétonnière en bois, portes à battants en bois, chambranles, fondations en béton. Toutes les composantes de bois manquent de peinture ou de teinture. Transformation : tôle profilée sur le toit. Communication personnelle : Richard Cotter</p>

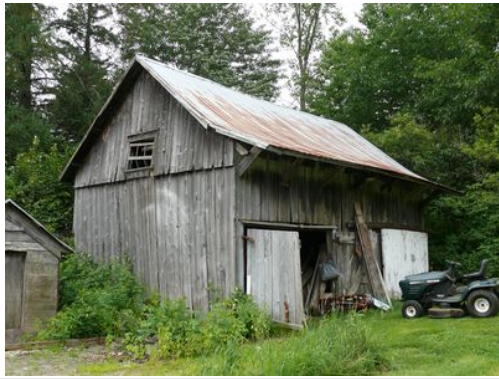
N° 2017\_33007\_CRAI\_0620\_B\_02

Note 2022 de la proprio: Le hangar a été démolé en 2020 car il était trop endommagé pour être réparé.

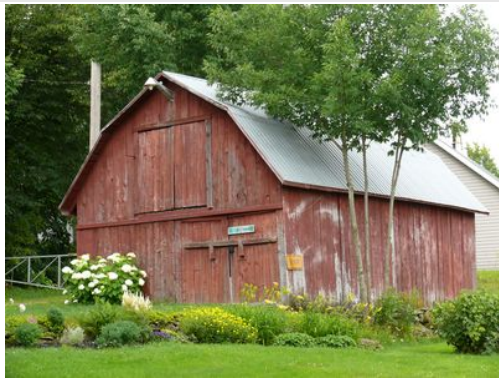
N° 2017\_33007\_STAN\_1350\_08

Commentaires  
 Dans la campagne de Saint-Sylvestre, près de la route. Hangar à toit brisé. Bonne authenticité : revêtement de planches de bois verticales, portes à battants en bois, couleur rouge sang de boeuf. Transformation: tôle profilée sur le toit.
