Adresse		Municipalité
	480	10e Rang	Sainte-Agathe-de-Lotbinière (33017)
Dénomination			
Catégorie fonctionnelle		Influence stylistique	
Résidentielle		Maison québécoise d'influence néoclassique	
Matériau de revêtement dominant		Année(s) ou période de construction	
Parement moderne (fibre de bois pressé)		vers 1880	
Statut juridique		Valeur patrimoniale	Date rôle 1880
Sans statut		C. Bonne/forte	
Commentaires			
<p>Construite vers 1880, cette maison québécoise d'influence néoclassique conserve sa volumétrie caractéristique avec son plan rectangulaire et son toit à deux versants à base légèrement recourbée, sa composition générale et une galerie couverte sur la façade principale. Cette maison a été rénovée assez récemment. Un nouveau revêtement en tôle métallique sur la toiture, un revêtement extérieur en fibre de bois pressé avec chambranles et planches cornières ainsi qu'une jupe de galerie, bien que contemporains, s'harmonisent quand même bien à l'ensemble. La porte, les fenêtres et les garde-corps sont de facture plus moderne.</p>

N° 2021_33017_10RA_0480_08			
Matricule	2837-50-8109	No PIMI	
Latitude		Longitude	
<input checked="" type="checkbox"/> Présence de bâtiment(s) seconda

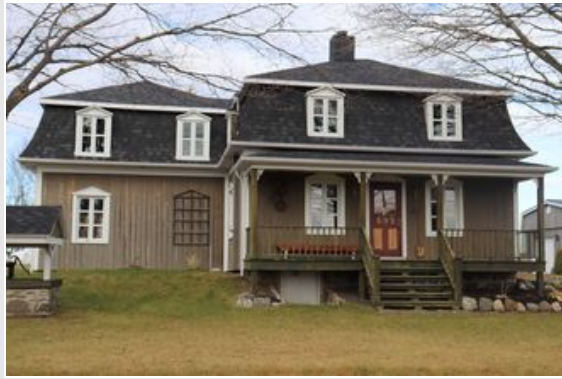
N° 2021_33017_10RA_0695_01

Adresse		Municipalité	
695	10e Rang	Sainte-Agathe-de-Lotbinière (33017)	
Dénomination			
Catégorie fonctionnelle		Influence stylistique	
Résidentielle	Maison à mansarde à quatre versants		
Matériau de revêtement dominant		Année(s) ou période de construction	
Planche de bois verticale		entre 1875-1900	
Statut juridique		Valeur patrimoniale	Date rôle 1861
Sans statut		B. Supérieure	
Commentaires			
<p>Représentative de la maison à mansarde d'influence Second Empire, cette demeure a conservé son élégante volumétrie et son toit brisé à quatre versants aux brisis galbés. Elle détient d'ailleurs une ligne de brisis très marquée. L'emplacement et la dimension de ses ouvertures, y compris ses lucarnes à pignon, ainsi qu'une galerie couverte dotée d'aiseliers ont été préservés. On retrouve une porte en bois et un parement récent en planche de bois verticale complété de chambranles. Par ailleurs, la maison est toujours bien assise sur des fondations en pierre et reste greffée d'un volume annexe de même style. Le revêtement de la toiture, le revêtement de l'auvent et les fenêtres sont contemporains. Si la date de construction inscrite au rôle d'évaluation est exacte, la toiture mansardée actuelle serait le fruit d'une modification du toit d'origine, car les toitures à la Mansart sont apparues au Québec après 1870.</p>

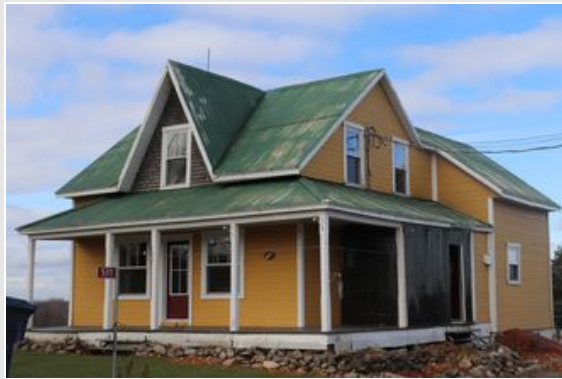
N° 2021_33017_11RA_0531_08_02

Adresse		Municipalité	
531	11e Rang	Sainte-Agathe-de-Lotbinière (33017)	
Dénomination			
Catégorie fonctionnelle		Influence stylistique	
Résidentielle	Maison vernaculaire américaine à lucarne-pignon		
Matériau de revêtement dominant		Année(s) ou période de construction	
Parement moderne (fibre de bois pressé)		vers 1900	
Statut juridique		Valeur patrimoniale	Date rôle 1900
Sans statut		C. Bonne/forte	
Commentaires			
<p>Construit vers 1900, ce cottage vernaculaire américain avec lucarne-pignon a conservé son volume ancien, l'emplacement de ses ouvertures et une galerie couverte sur deux façades. Il est complété à l'arrière d'un volume annexe. Un revêtement en bardeau de bois revêt la lucarne-pignon. En revanche, les autres composantes d'origine ont été remplacées par des éléments contemporains.</p>

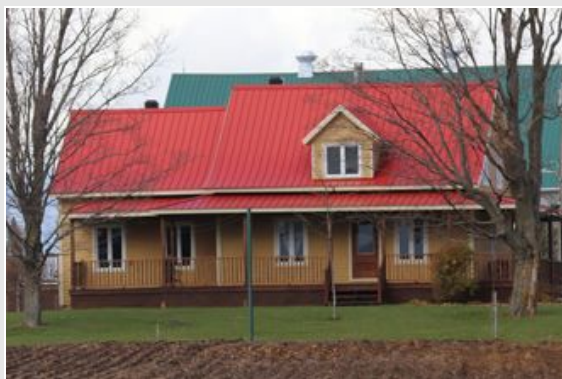
N° 2021_33017_12RA_1094_01_02

Adresse		Municipalité	
1094	12e Rang	Sainte-Agathe-de-Lotbinière (33017)	
Dénomination			
Catégorie fonctionnelle		Influence stylistique	
Résidentielle	Maison québécoise d'influence néoclassique		
Matériau de revêtement dominant		Année(s) ou période de construction	
Bardeau de bois		vers 1900	
Statut juridique		Valeur patrimoniale	Date rôle 1900
Sans statut		C. Bonne/forte	
Commentaires			
<p>Construite vers 1900, cette maison québécoise d'influence néoclassique conserve sa volumétrie caractéristique avec son plan rectangulaire et son toit à deux versants à base légèrement recourbée, sa composition générale et une galerie couverte sur deux façades. Un revêtement extérieur en bardeau de bois complété de planches cornières et de chambranles ainsi qu'une porte en bois ont été préservés. La maison est complétée à gauche d'un volume annexe de même style qui aurait pu être utilisé comme cuisine d'été. Les fenêtres, le revêtement de la toiture et les garde-corps sont contemporains. La lucarne n'est probablement pas d'origine.</p>

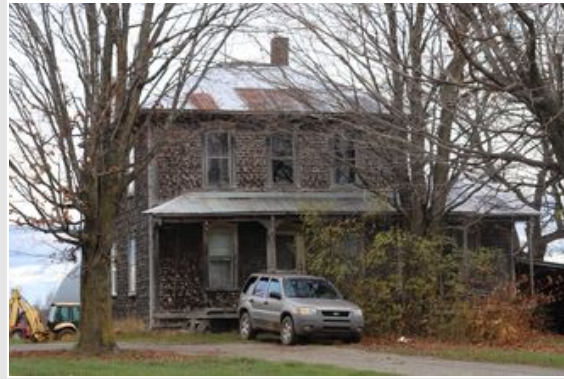
N° 2021_33017_12RA_1100_01_01

Adresse		Municipalité
1100	12e Rang	Sainte-Agathe-de-Lotbinière (33017)
Dénomination		
Catégorie fonctionnelle		Influence stylistique
Résidentielle		Maison cubique
Matériau de revêtement dominant		Année(s) ou période de construction
Bardeau de bois décoratif		vers 1905
Statut juridique		Valeur patrimoniale Date rôle 1905
Sans statut		B. Supérieure
Commentaires		
<p>Construite vers 1905, cette maison issue du courant cubique a conservé son volume ancien, l'emplacement de ses ouvertures, une galerie couverte, des fenêtres en bois et des portes anciennes. Un revêtement en bardeau de bois décoratif complété de beaux chambranles et des poteaux ouvragés de galerie munis de superbes aisseliers ont aussi été préservés. Des consoles anciennes décorent également l'auvent de la galerie. La maison est complétée à droite d'une annexe ancienne recouverte de planche en bois horizontale à feuillure. Les revêtements de la toiture et de l'auvent constituent les seules composantes contemporaines. Quelques composantes sont en mauvais état, mais la maison est tout à fait récupérable et elle possède un excellent potentiel de mise en valeur.</p>

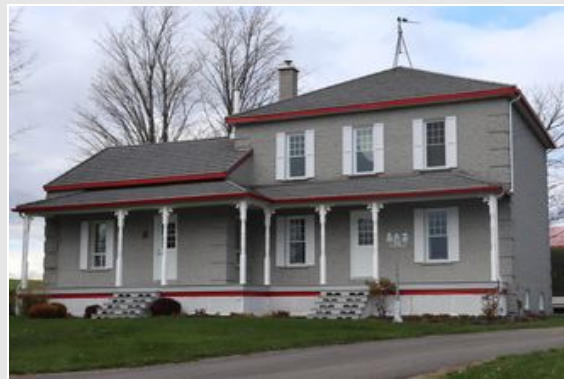
N° 2021_33017_12RA_1106_08

Adresse		Municipalité
1106	12e Rang	Sainte-Agathe-de-Lotbinière (33017)
Dénomination		
Catégorie fonctionnelle		Influence stylistique
Résidentielle		Maison cubique
Matériau de revêtement dominant		Année(s) ou période de construction
Brique de béton		vers 1928
Statut juridique		Valeur patrimoniale Date rôle 1928
Sans statut		C. Bonne/forte
Commentaires		
<p>Construite vers 1928, cette maison issue du courant cubique a conservé son volume ancien, l'emplacement de ses ouvertures ainsi qu'une galerie couverte munie de poteaux tournés et d'aiseliers. Elle est complétée à gauche d'un volume annexe à toit à deux versants droits qui aurait pu servir de cuisine d'été. En revanche, le revêtement de la toiture et de l'auvent, le revêtement extérieur, les portes et les fenêtres sont contemporains.</p>

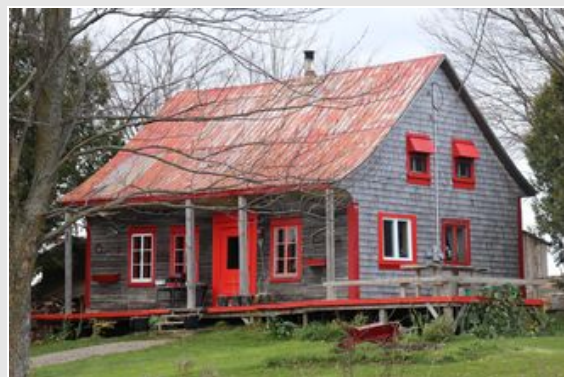
N° 2021_33017_12RA_1134_08

Adresse		Municipalité
1134	12e Rang	Sainte-Agathe-de-Lotbinière (33017)
Dénomination		
Catégorie fonctionnelle		Influence stylistique
Résidentielle		Maison québécoise d'influence néoclassique
Matériau de revêtement dominant		Année(s) ou période de construction
Planche de bois horizontale à feuillure (à gorge)		entre 1830-1900
Statut juridique		Valeur patrimoniale Date rôle 1960
Sans statut		B. Supérieure
Commentaires		
<p>Probablement construite entre 1830 et 1900, cette résidence possède une architecture typique du modèle de la maison québécoise d'influence néoclassique. Dotée d'une toiture à deux versants aux larmiers recourbés et cintrés, la maison est revêtue d'un parement en planche de bois horizontale à feuillure à l'avant et un revêtement en bardeau de bois sur les côtés. Une porte ancienne, des planches cornières et des fenêtres à battants à grands carreaux encadrées de chambranles complètent le décor de cette maison ancestrale. Par ailleurs, la composition et la volumétrie d'origine ont été préservées. On retrouve également une galerie couverte. Le revêtement de la toiture et des fenêtres sont contemporains.</p>

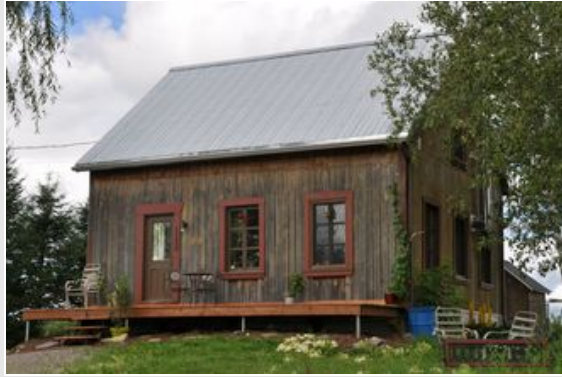
N° 2015_33017_12RA_1156_01_01

Adresse		Municipalité
1156	12e Rang	Sainte-Agathe-de-Lotbinière (33017)
Dénomination		
Ancienne école de rang no 2		
Catégorie fonctionnelle		Influence stylistique
Institutionnelle et publique	Maison vernaculaire américaine d'un étage et demi	
Matériau de revêtement dominant		Année(s) ou période de construction
Planche de bois verticale		vers 1930
Statut juridique		Valeur patrimoniale Date rôle 1930
Sans statut		C. Bonne/forte
Commentaires		
<p>Cette maison est l'ancienne école numéro 2 de Nelson dans le rang 12. Probablement construite vers 1930, elle est vendue le 1er juillet 1962 et sert depuis de résidence. Ce bâtiment a conservé sa volumétrie et l'emplacement de ses ouvertures. Il est revêtu d'un parement en planche de bois verticale complété de chambranles. Il possède également des fenêtres et une porte en bois traditionnelles. Le revêtement de la toiture est en tôle profilée.</p>

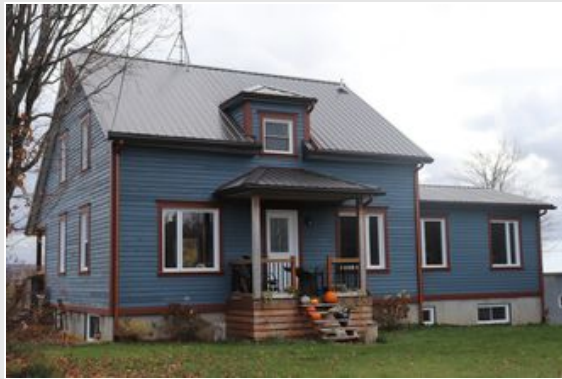
N° 2021_33017_12RA_1183_02

Adresse		Municipalité
1183	12e Rang	Sainte-Agathe-de-Lotbinière (33017)
Dénomination		
Catégorie fonctionnelle		Influence stylistique
Résidentielle	Maison vernaculaire américaine d'un étage et demi	
Matériau de revêtement dominant		Année(s) ou période de construction
Planche de bois horizontale à clin		vers 1915
Statut juridique		Valeur patrimoniale Date rôle 1915
Sans statut		C. Bonne/forte
Commentaires		
<p>Construit vers 1915, ce cottage vernaculaire américain a conservé son volume ancien et l'emplacement de ses ouvertures. Les façades sont revêtues d'un parement récent en planche de bois horizontale à clin complété de chambranles et de planches cornières. En revanche, le revêtement de la toiture, la porte et les fenêtres sont contemporains. Un volume annexe a été greffé sur la façade droite. Les dimensions d'origine des fenêtres de la façade principale pourraient avoir été modifiées. Par ailleurs, la maison possède de nouvelles fondations en béton.</p>

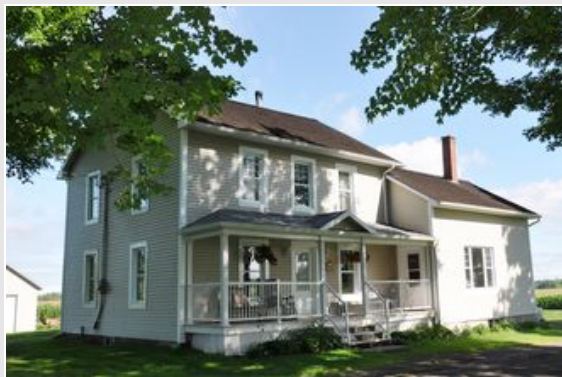
N° 2015_33017_ARMA_0319_02

Adresse		Municipalité
319	Armagh (rang)	Sainte-Agathe-de-Lotbinière (33017)
Dénomination		
Catégorie fonctionnelle		Influence stylistique
Résidentielle	Maison vernaculaire américaine de deux étages	
Matériau de revêtement dominant		Année(s) ou période de construction
Parement moderne (plastique et vinyle)		entre 1900-1950
Statut juridique		Valeur patrimoniale Date rôle 0
Sans statut		C. Bonne/forte
Commentaires		
<p>Probablement construit entre 1900 et 1950, ce cottage vernaculaire américain à deux étages a conservé son volume ancien, des fondations en pierre, l'emplacement de ses ouvertures et une galerie couverte en façade. En revanche, la quasi totalité de ses composantes d'origine ont été remplacées par des éléments contemporains et un volume annexe a été greffé à la façade droite. Anciennement, la fenêtre centrale du deuxième étage en façade était une porte qui donnait sur une galerie.</p>

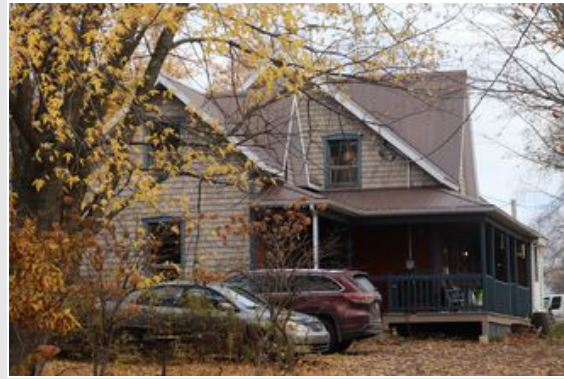
N° 2021_33017_ARMA_0329_01

Adresse		Municipalité	
329	Armagh (rang)	Sainte-Agathe-de-Lotbinière (33017)	
Dénomination			
Catégorie fonctionnelle		Influence stylistique	
Résidentielle		Maison vernaculaire américaine à lucarne-pignon	
Matériau de revêtement dominant		Année(s) ou période de construction	
Bardeau de bois		vers 1880	
Statut juridique		Valeur patrimoniale Date rôle 1880	
Sans statut		C. Bonne/forte	
Commentaires			
<p>Construit vers 1880, ce cottage vernaculaire américain avec lucarne-pignon a conservé son volume ancien, l'emplacement de ses ouvertures et une galerie couverte sur deux façades. Un revêtement en bardeau de bois complété de chambranles et de planches cornières recouvre les façades. Par ailleurs, un revêtement en planches obliques se trouve aussi au rez-de-chaussée. La maison est complétée d'un volume annexe de même style greffé à la façade gauche. En revanche, les autres composantes d'origine ont été remplacées par des éléments contemporains.</p>

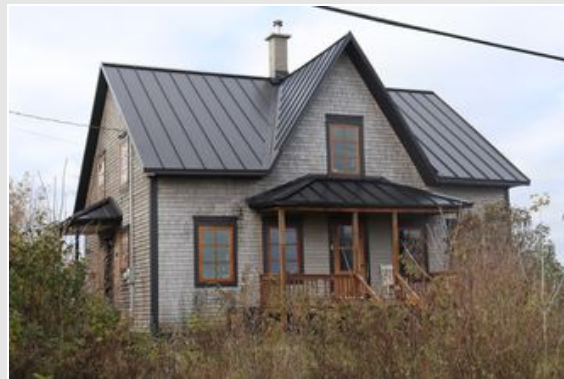
N° 2021_33017_BFRA_0806_02

Adresse		Municipalité	
806	Bois-Franc (rang du)	Sainte-Agathe-de-Lotbinière (33017)	
Dénomination			
Catégorie fonctionnelle		Influence stylistique	
Résidentielle		Maison vernaculaire américaine à lucarne-pignon	
Matériau de revêtement dominant		Année(s) ou période de construction	
Bardeau de bois		vers 1892	
Statut juridique		Valeur patrimoniale Date rôle 1892	
Sans statut		B. Supérieure	
Commentaires			
<p>Construit vers 1892, ce cottage vernaculaire américain avec lucarne-pignon a conservé son volume ancien, l'emplacement de ses ouvertures et une petite galerie couverte sur la façade principale. Un revêtement en bardeau de bois muni de chambranles et de planches cornières a été préservé. Le revêtement de la toiture et des auvents est constitué de tôle pincée récente alors que les fenêtres et la porte de l'entrée principale sont en bois.</p>

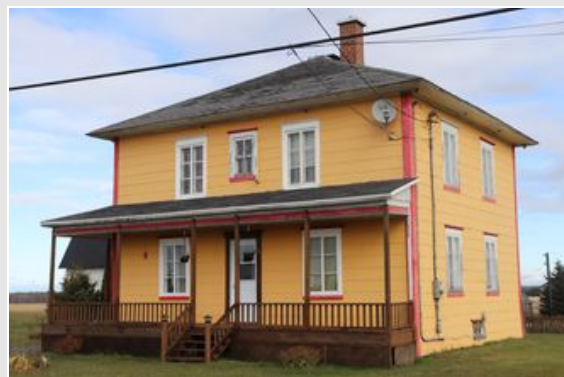
N° 2021_33017_BFRA_0831_08

Adresse		Municipalité	
831	Bois-Franc (rang du)	Sainte-Agathe-de-Lotbinière (33017)	
Dénomination			
Catégorie fonctionnelle		Influence stylistique	
Résidentielle		Maison cubique	
Matériau de revêtement dominant		Année(s) ou période de construction	
Bardeau d'amiante-ciment rectangulaire		vers 1912	
Statut juridique		Valeur patrimoniale Date rôle 1912	
Sans statut		B. Supérieure	
Commentaires			
<p>Construite vers 1912, cette maison issue du courant cubique a conservé son volume ancien, l'emplacement de ses ouvertures ainsi qu'une galerie couverte sur deux côtés. Des fenêtres à battants à grands carreaux décorées de chambranles ont aussi été préservées. Le revêtement extérieur en bardeau d'amiante-ciment rectangulaire avec planches cornières n'est probablement pas d'origine. Le revêtement de la toiture, le revêtement de l'auvent et la porte sont contemporains.</p>

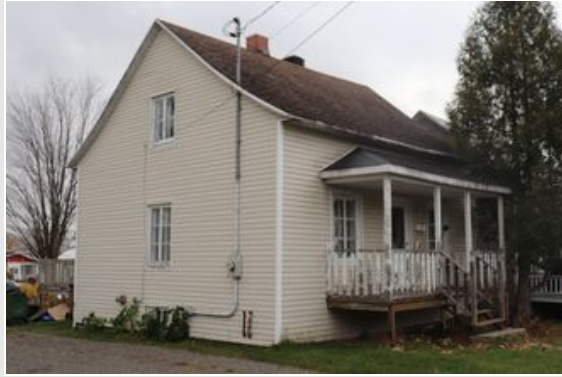
N° 2021_33017_DROU_0009_08

Adresse	9 - Drouin (rue)	Municipalité	Sainte-Agathe-de-Lotbinière (33017)
Dénomination			
Catégorie fonctionnelle	Résidentielle	Influence stylistique	Maison québécoise d'influence néoclassique
Matériau de revêtement dominant	Parement moderne (plastique et vinyle)	Année(s) ou période de construction	vers 1894
Statut juridique	Sans statut	Valeur patrimoniale	Date rôle 1894
Commentaires	C. Bonne/forte

Construite vers 1894, cette maison québécoise d'influence néoclassique conserve sa volumétrie caractéristique avec son plan rectangulaire et son toit à deux versants à base légèrement recourbée ainsi que sa composition générale, des fenêtres à battants à grands carreaux, une porte en bois et une galerie couverte. En contrepartie, les autres composantes sont contemporaines. Ces modifications altèrent l'intérêt patrimonial de la maison.

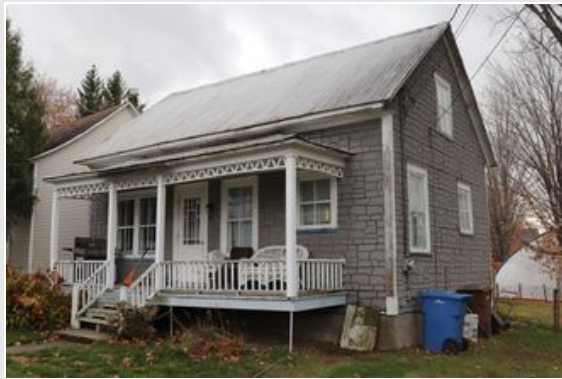
N° 2021_33017_DROU_0011_08

Adresse	11 - Drouin (rue)	Municipalité	Sainte-Agathe-de-Lotbinière (33017)
Dénomination	Ancienne école de rang no 5		
Catégorie fonctionnelle	Institutionnelle et publique	Influence stylistique	Maison vernaculaire américaine d'un étage et demi
Matériau de revêtement dominant	Papier brique	Année(s) ou période de construction	vers 1900
Statut juridique	Sans statut	Valeur patrimoniale	Date rôle 1900
Commentaires	C. Bonne/forte

Cette maison est l'école de rang no 5 construite près du rang Armagh. Probablement édifée vers 1900, elle fut vendue en 1952 et transportée au village sur la rue Drouin. Cette maison possède toujours sa volumétrie, l'emplacement de ses ouvertures et une galerie couverte avec lambrequin et garde-corps. Des fenêtres à grands carreaux, une porte ancienne, des planches cornières et des chambranles ont aussi été préservés. Le revêtement extérieur en papier brique et le revêtement de la toiture sont de facture plus contemporaine.

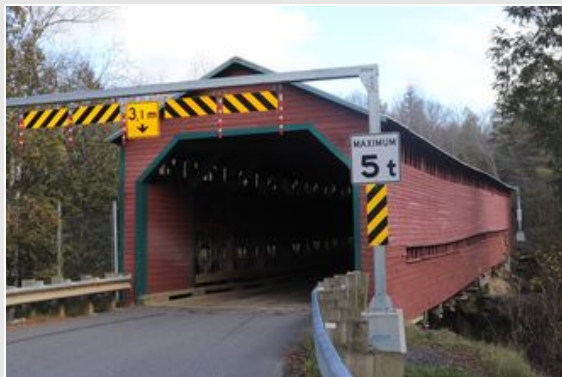
N° 2021_33017_GOSF_0000_Pont_05

Adresse	0 - Gosford (chemin)	Municipalité	Sainte-Agathe-de-Lotbinière (33017)
Dénomination	Pont Rouge		
Catégorie fonctionnelle	Ouvrage de génie civil	Influence stylistique	Autre
Matériau de revêtement dominant	Planche de bois horizontale à feuillure (à gorge)	Année(s) ou période de construction	en 1928
Statut juridique	Immeuble patrimonial cité	Valeur patrimoniale	Date rôle
Commentaires	A. Exceptionnelle

Le pont Rouge, aussi appelé pont Reed Mill, est construit en 1928 selon les plans du ministère de la Colonisation. Il permet alors de franchir la rivière Palmer par le chemin Gosford. Cette voie publique a d'ailleurs favorisé le peuplement de la région au milieu du 19e siècle. Le pont Rouge est cité immeuble patrimonial en 2006. Il est un pont couvert de type « Town québécois ». Ce pont d'une seule travée mesure 39,62 mètres de longueur. Sa structure est composée de fermes constituées de madriers placés en diagonale, qui forment un large treillis, et de poteaux verticaux. Elle est couverte d'un lambris en planches horizontales peintes en rouge et coiffée d'un toit à deux versants. Un rocher lui sert de pilier.

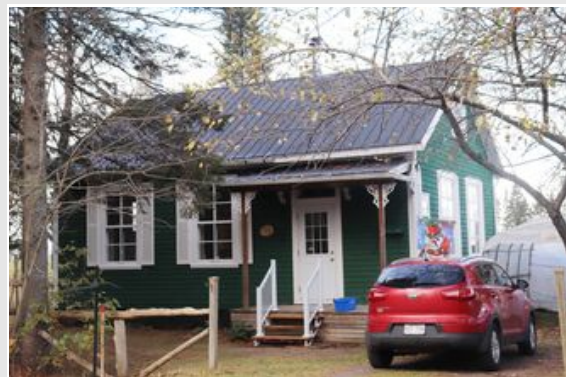
N° 2021_33017_GOSF_0813_08

Adresse	813	Gosford (chemin)	Municipalité	Sainte-Agathe-de-Lotbinière (33017)
Dénomination				
Catégorie fonctionnelle	Résidentielle	Influence stylistique	Maison vernaculaire américaine d'un étage et demi	
Matériau de revêtement dominant	Bardeau de bois	Année(s) ou période de construction	vers 1935	
Statut juridique	Sans statut	Valeur patrimoniale	Date rôle 1935	
Commentaires	C. Bonne/forte			
<p>La composition des façades et la volumétrie de ce bâtiment laissent présager que ce dernier pourrait être à l'origine une école de rang. Ceci n'est qu'une hypothèse. Il possède un revêtement en bardeau de bois complété de chambranles et de planches cornières ainsi que des fenêtres en bois avec de grands carreaux. Des aisseliers de facture contemporaine ornent l'auvent du perron. La porte avec imposte et le revêtement de la toiture sont contemporains.</p>

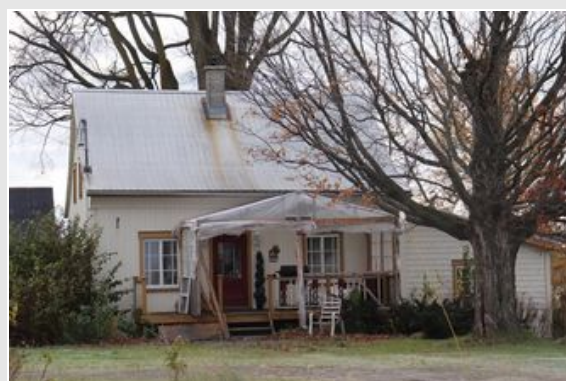
N° 2021_33017_GOSE_4155_01

Adresse	4155	Gosford Est (route)	Municipalité	Sainte-Agathe-de-Lotbinière (33017)
Dénomination				
Catégorie fonctionnelle	Résidentielle	Influence stylistique	Maison québécoise d'influence néoclassique	
Matériau de revêtement dominant	Planche de bois verticale	Année(s) ou période de construction	entre 1840-1880	
Statut juridique	Sans statut	Valeur patrimoniale	Date rôle 1880	
Commentaires	B. Supérieure			
<p>Construite entre 1840 et 1880, cette résidence possède une architecture typique du modèle de la maison québécoise d'influence néoclassique. Dotée d'une toiture à deux versants aux larmiers recourbés, la maison est revêtue d'un parement en planche de bois verticale doté de chambranles et de planches cornières. Elle possède aussi des fenêtres anciennes à grands carreaux et une porte ancienne. Sa structure est en pièce sur pièce assemblée en queue d'aronde. Par ailleurs, la composition et la volumétrie d'origine ont été préservées. La demeure est complétée d'un volume annexe à droite recouvert de bardeau de bois. Le revêtement de la toiture est en tôle profilée. Enfin, cette maison fait partie d'un ensemble comprenant une ancienne maison de colonisation, transformée en atelier de menuiserie, une ancienne laiterie en pièce sur pièce convertie en garage et un hangar.</p> <p>Ancienne adresse : 948, chemin Gosford</p>

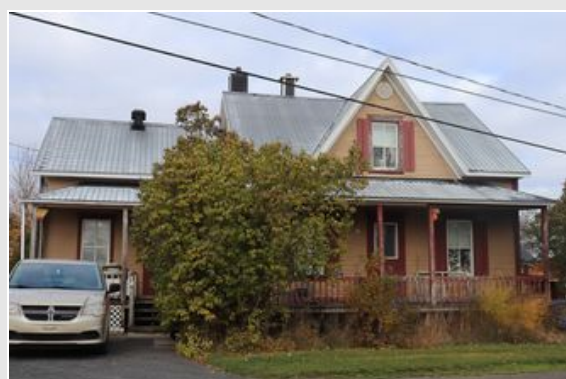
N° 2021_33017_GOSE_4220_01

Adresse	4220	Gosford Est (route)	Municipalité	Sainte-Agathe-de-Lotbinière (33017)
Dénomination				
Catégorie fonctionnelle	Résidentielle	Influence stylistique	Maison vernaculaire américaine à lucarne-pignon	
Matériau de revêtement dominant	Planche de bois horizontale à clin	Année(s) ou période de construction	vers 1900	
Statut juridique	Sans statut	Valeur patrimoniale	Date rôle 1900	
Commentaires	C. Bonne/forte			
<p>Construit vers 1900, ce cottage vernaculaire américain avec lucarne-pignon a conservé son volume ancien, l'emplacement de ses ouvertures et une galerie couverte sur la façade principale. Un revêtement en planche de bois horizontale à clin complété de chambranles et de planches cornières, des fenêtres anciennes à quatre grands carreaux et une porte ancienne ont aussi été préservés. Le revêtement de la toiture, le revêtement de l'auvent et le garde-corps sont contemporains.</p> <p>Ancienne adresse: 933, chemin Gosford</p>

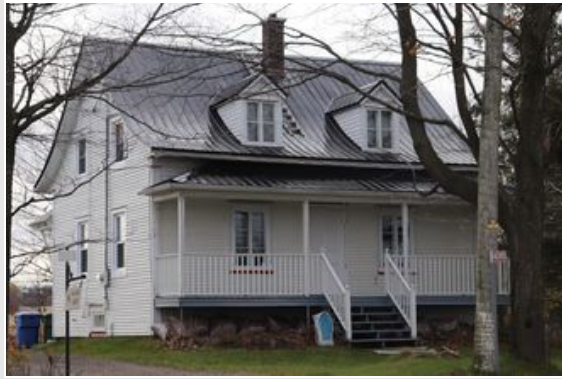
N° 2021_33017_GOSE_4245_02

Adresse		Municipalité	
4245	Gosford Est (route)	Sainte-Agathe-de-Lotbinière (33017)	
Dénomination			
Catégorie fonctionnelle		Influence stylistique	
Résidentielle		Maison québécoise d'influence néoclassique	
Matériau de revêtement dominant		Année(s) ou période de construction	
Planche de bois horizontale à clin		en 1884	
Statut juridique		Valeur patrimoniale	Date rôle 1876
Sans statut		B. Supérieure	
Commentaires			
<p>Construite en 1884, cette maison était à l'origine la cuisine d'été du premier presbytère de Sainte-Agathe-de-Lotbinière. À la fin de la construction du second presbytère, le premier presbytère et sa cuisine d'été sont vendus séparément. La cuisine d'été est déménagée dans le rang Gosford. Devenue la résidence de la famille Rouillard, elle est habitée par cette famille depuis trois générations. La demeure possède une architecture typique du modèle de la maison québécoise d'influence néoclassique. Dotée d'une toiture à deux versants aux larmiers recourbés, la maison est revêtue d'un parement en planche de bois horizontale à clin doté de chambranles et de planches cornières. Elle possède aussi des fenêtres anciennes à grands carreaux et une porte à panneaux sans vitrage. Une galerie couverte complète la façade principale. Par ailleurs, la composition et la volumétrie d'origine ont été préservées. Cette demeure est insérée dans un bel ensemble de ferme comprenant plusieurs bâtiments secondaires anciens. Le revêtement de la toiture et de l'auvent ainsi que quelques fenêtres sont contemporains.</p> <p>Ancienne adresse : 968, chemin Gosford</p>

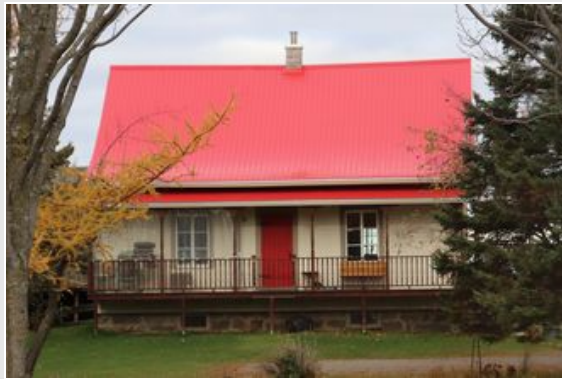
N° 2021_33017_GOSE_4330_01

Adresse		Municipalité	
4330	Gosford Est (route)	Sainte-Agathe-de-Lotbinière (33017)	
Dénomination			
Catégorie fonctionnelle		Influence stylistique	
Résidentielle		Maison québécoise d'influence néoclassique	
Matériau de revêtement dominant		Année(s) ou période de construction	
Planche de bois horizontale à clin		vers 1862	
Statut juridique		Valeur patrimoniale	Date rôle 1862
Sans statut		B. Supérieure	
Commentaires			
<p>Construite vers 1862, cette résidence possède une architecture typique du modèle de la maison québécoise d'influence néoclassique. Dotée d'une toiture à deux versants aux larmiers recourbés, la façade principale de la maison est revêtue d'un parement en planche de bois horizontale à feuillure à clin complété de chambranles et de planches cornières. Les façades latérales sont recouvertes de bardeau de bois. Une porte en bois, des fondations en pierre, une galerie couverte et des fenêtres à battants à grands carreaux complètent le décor de cette maison ancestrale. Par ailleurs, la composition et la volumétrie d'origine ont été préservées alors que la galerie est décorée d'aisseliers et de poteaux tournés. Le revêtement de la toiture est contemporain.</p> <p>Ancienne adresse : 959, chemin Gosford</p>

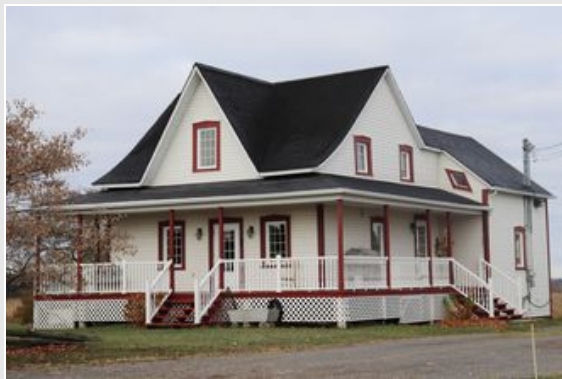
N° 2021_33017_GOSE_4440_08

Adresse		Municipalité	
4440	Gosford Est (route)	Sainte-Agathe-de-Lotbinière (33017)	
Dénomination			
Catégorie fonctionnelle		Influence stylistique	
Résidentielle		Maison québécoise d'influence néoclassique	
Matériau de revêtement dominant		Année(s) ou période de construction	
Parement moderne (plastique et vinyle)		vers 1880	
Statut juridique		Valeur patrimoniale	Date rôle 1880
Sans statut		C. Bonne/forte	
Commentaires			
<p>Construite vers 1880, cette demeure appartient depuis toujours à une famille Bédard. Cette maison québécoise d'influence néoclassique avec lucarne-pignon conserve sa volumétrie caractéristique avec son plan rectangulaire et son toit à deux versants à base légèrement recourbée, sa composition générale et une galerie couverte sur deux façades. Une fenêtre en parallélogramme au niveau du pignon du volume annexe a aussi été préservée à l'instar de certaines maison sises dans le 10e Rang et le 12e Rang. En revanche, le revêtement de la toiture, le revêtement extérieur, les fenêtres, la porte et le garde-corps sont contemporains.</p> <p>Ancienne adresse : 987, chemin Gosford</p>

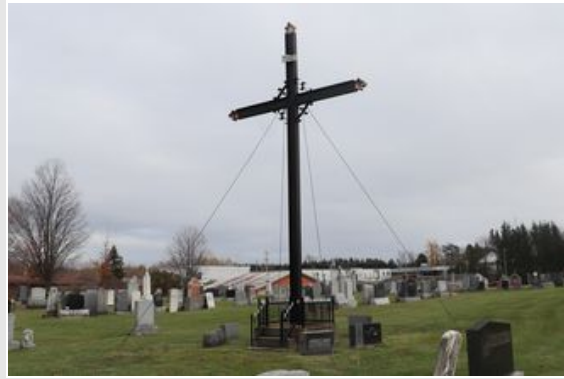
N° 2021_33017_GOSO_4617_Cimetière_03

Adresse		Municipalité	
4617	Gosford Ouest (rue)	Sainte-Agathe-de-Lotbinière (33017)	
Dénomination			
Croix du cimetière de Sainte-Agathe			
Catégorie fonctionnelle		Influence stylistique	
Croix de chemin ou calvaire			
Matériau de revêtement dominant		Année(s) ou période de construction	
		vers	
Statut juridique		Valeur patrimoniale	
Sans statut		Date rôle 1926	
		G. Non applicable	
Commentaires

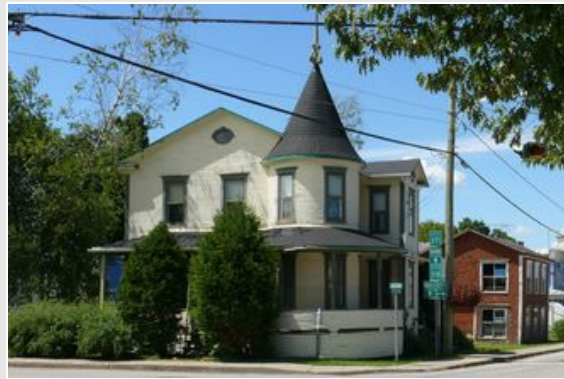
N° 2017_33017_SGEO_4600_08

Adresse		Municipalité	
4600	Gosford Ouest (rue)	Sainte-Agathe-de-Lotbinière (33017)	
Dénomination			
Maison Louis-Dumont ou maison Brady			
Catégorie fonctionnelle		Influence stylistique	
Résidentielle		Maison néo-Queen Anne	
Matériau de revêtement dominant		Année(s) ou période de construction	
Planche de bois horizontale à clin		vers 1908	
Statut juridique		Valeur patrimoniale	
Immeuble patrimonial cité		Date rôle 1915

A. Exceptionnelle	
Commentaires			
Vers 1908, Robert Roy construit une résidence pour Louis Dumont en s'inspirant d'un type d'habitation en vogue aux États-Unis que Dumont a probablement vu lors d'un voyage ou dans un catalogue de maisons américaines. Le 12 septembre 1908, Louis Dumont ouvre une succursale de la Banque provinciale dans sa maison. En 1966, à la suite de son décès, sa fille, Annette Brady, dirige cette succursale. Cette dernière, devenue la Banque Nationale en 1979, y maintient ses services jusqu'en décembre 1980. Annette Brady habite la maison jusqu'à son décès en 2003. Les Dumont-Brady l'ont donc occupée durant 95 ans. La maison Louis-Dumont est citée immeuble patrimonial en 2005 et conserve sa vocation résidentielle. La maison de deux étages à toit à deux versants à pente faible se démarque par sa tourelle d'angle en forme de poivrière, son revêtement de clin de bois, ses fenêtres à guillotine, ses portes en bois et sa galerie couverte d'un auvent sur deux façades et contournant la tourelle. Parmi ses nombreux ornements de style néo-Queen Anne, notons ses chambranles, ses planches cornières, son mat, ses poteaux tournés, ses retours de corniche et ses oculi.

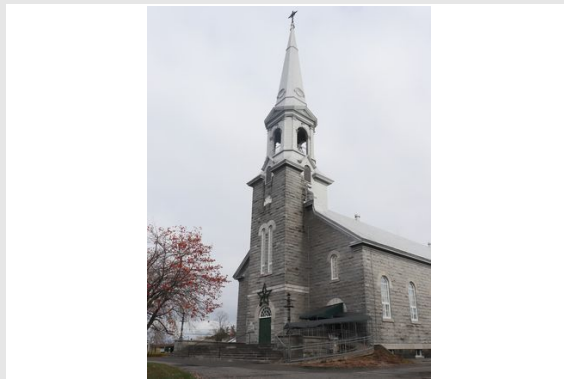
N° 2021_33017_GOSO_4609_08_01

Adresse		Municipalité	
4609 -4611	Gosford Ouest (rue)	Sainte-Agathe-de-Lotbinière (33017)	
Dénomination			
Église de Sainte-Agathe			
Catégorie fonctionnelle		Influence stylistique	
Religieuse		Néoclassicisme	
Matériau de revêtement dominant		Année(s) ou période de construction	
Pierre de taille à bossage		en 1926-1927	
Statut juridique		Valeur patrimoniale	
Sans statut		Date rôle 1926

B. Supérieure	
Commentaires			
La paroisse de Sainte-Agathe-de-Lotbinière est fondée en 1853. L'année suivante, une église est construite selon les plans de l'architecte Thomas Baillairgé. Incendiée, elle est reconstruite en pierre en 1867. À son tour incendié en 1925, il est remplacé par une autre église en 1926 dont les plans sont réalisés par les architectes Joseph-Siméon Bergeron et René-Pamphile Lemay de Québec. De style néoclassique, ce temple possède un parement en pierre de taille à bossage décoré de chambranles de pierre, de bandeaux en pierre et d'une pierre de date. Il possède un plan au sol en forme de croix latine avec un chœur en saillie dont l'abside est à pans coupés. Une bonne partie des pierres de l'église de 1867 est récupérée dans la construction de cette abside. La toiture est recouverte de tôle à la canadienne alors que les portes et les fenêtres en bois sont d'origine. Le programme décoratif consistant notamment en des retours de corniche, des croix, une cheminée ouvragée et une corniche moulurée en tôle a été préservé. En somme, cette église possède une excellente authenticité.

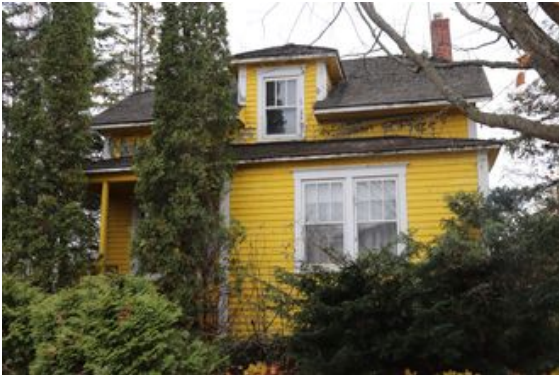
N° 2021_33017_GOSO_4633_01					
Matricule 3438-74-6385		No PIMIQ			
Latitude 46,382502		Longitude -71,410509			
<input type="checkbox"/> Présence de bâtiment(s) secondaire(s) d'intérêt

Adresse		Municipalité		
	4633 - Gosford Ouest (rue)		Sainte-Agathe-de-Lotbinière (33017)		
	Dénomination				
	Catégorie fonctionnelle		Influence stylistique		
	Résidentielle		Maison vernaculaire américaine à demi-croupes		
	Matériau de revêtement dominant		Année(s) ou période de construction		
	Bardeau de bois		vers 1939		
	Statut juridique		Valeur patrimoniale		Date rôle 1939
	Sans statut		B. Supérieure		
	Commentaires				
<p>Construite vers 1939, cette maison est représentative du cottage vernaculaire américain avec demi-croupes. La résidence possède toujours sa composition et sa volumétrie d'origine. Un revêtement de toiture en bardeau de bois, un revêtement extérieur en bardeau de bois complété de chambranles et de planches cornières, des fenêtres d'origine à guillotine en bois avec de grands carreaux et des portes en bois ont aussi été préservés. La façade principale est ponctuée d'une avancée fermée à droite et ouverte à gauche permettant ainsi l'aménagement d'une petite galerie couverte.</p> <p>Ancienne adresse : 406, rue Gosford</p>

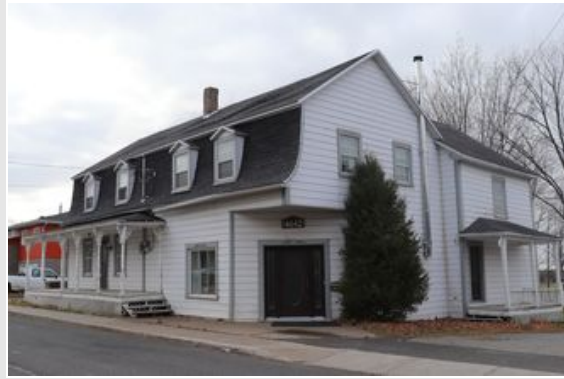
N° 2021_33017_GOSO_4642_08

Adresse		Municipalité	
4642 -4644	Gosford Ouest (rue)	Sainte-Agathe-de-Lotbinière (33017)	
Dénomination			
Catégorie fonctionnelle		Influence stylistique	
Résidentielle / commerciale		Maison à mansarde à deux versants	
Matériau de revêtement dominant		Année(s) ou période de construction	
Parement moderne (métal)		en 1886	
Statut juridique		Valeur patrimoniale	Date rôle 1886
Sans statut		B. Supérieure	
Commentaires			
<p>Construit en 1886, ce bâtiment a autrefois accueilli un ancien magasin général dans la partie de droite. Représentative de la maison à mansarde d'influence Second Empire, cette demeure a conservé son élégante volumétrie et son toit brisé à deux versants aux brisis galbés. L'emplacement et la dimension de ses ouvertures, y compris ses lucarnes à pignon, ainsi qu'une galerie couverte dotée de poteaux ouvragés et de magnifiques aisseliers ont été préservés. On retrouve également des fenêtres anciennes à grands carreaux et une porte en bois. La maison est dotée de l'arrière d'un volume annexe ancien possédant toujours une fenêtre à petits carreaux en bois, une porte ancienne ainsi qu'une galerie couverte agrémentée de piliers, d'aiseliers et d'un garde-corps en bois. Le revêtement de la toiture, des fenêtres, une porte et le revêtement extérieur sont contemporains.</p> <p>Ancienne adresse : 437-439, rue Gosford</p>

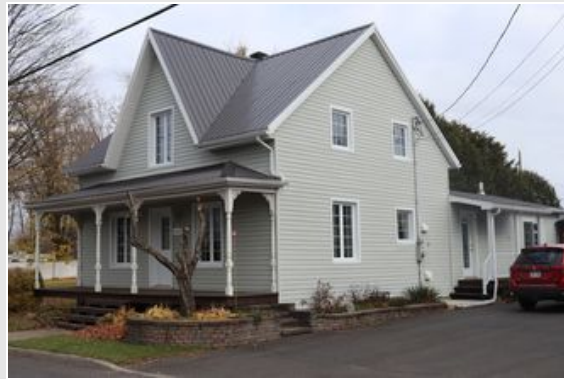
N° 2021_33017_GOSO_4653_08

Adresse		Municipalité	
4653 -	Gosford Ouest (rue)	Sainte-Agathe-de-Lotbinière (33017)	
Dénomination			
Catégorie fonctionnelle		Influence stylistique	
Résidentielle		Maison vernaculaire américaine à lucarne-pignon	
Matériau de revêtement dominant		Année(s) ou période de construction	
Parement moderne (plastique et vinyle)		entre 1880-1940	
Statut juridique		Valeur patrimoniale	Date rôle 1864
Sans statut		C. Bonne/forte	
Commentaires			
<p>Probablement construit entre 1880 et 1940, ou vers 1864 puis modifié par la suite, ce cottage vernaculaire américain avec lucarne-pignon a conservé son volume ancien, l'emplacement de ses ouvertures et une galerie couverte sur la façade principale décorée de poteaux tournés ainsi que d'aiseliers. Le revêtement de la toiture, le revêtement extérieur, le revêtement de l'auvent, les fenêtres et la porte sont contemporains.</p> <p>Ancienne adresse: 420, rue Gosford</p>

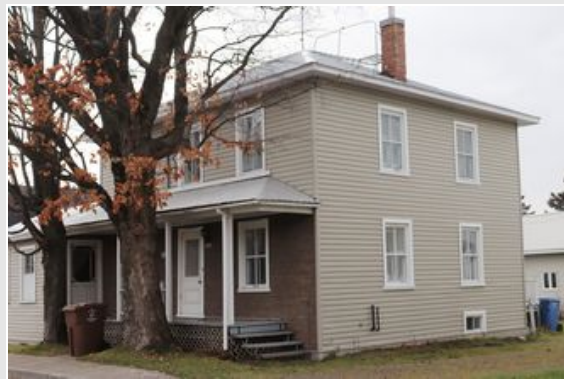
N° 2021_33017_GOSO_4664_08

Adresse		Municipalité	
4664 -	Gosford Ouest (rue)	Sainte-Agathe-de-Lotbinière (33017)	
Dénomination			
Catégorie fonctionnelle		Influence stylistique	
Résidentielle		Maison cubique	
Matériau de revêtement dominant		Année(s) ou période de construction	
Parement moderne (pierre artificielle)		vers 1890	
Statut juridique		Valeur patrimoniale	Date rôle 1890
Sans statut		C. Bonne/forte	
Commentaires			
<p>Cette maison issue du courant cubique a conservé son volume ancien, l'emplacement de ses ouvertures, une galerie couverte, des fenêtres à guillotine à quatre grands carreaux et une porte ancienne. En revanche, les autres composantes d'origine ont été remplacées par des éléments contemporains, ce qui altère son intérêt patrimonial. Jusqu'à tout récemment, cette maison possédait un beau garde-corps réalisé par M. Fernand Houle, malheureusement disparu.</p> <p>Ancienne adresse : 455, rue Gosford</p>

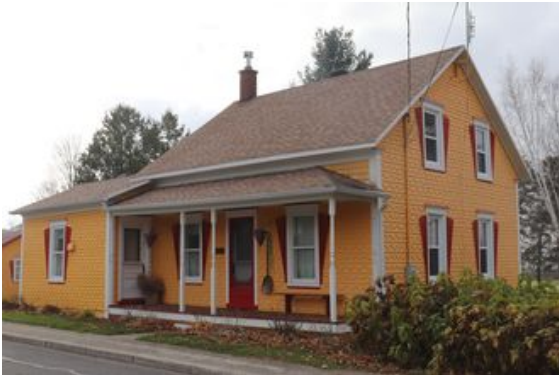
N° 2021_33017_GOSO_4692_08				
Matricule	3438-52-7813	No PIMIQU		
Latitude	46,380047	Longitude	-71,412529	
<input checked="" type="checkbox"/> Présence de bâtiment(s) secondaire(s) d'intérêt

Adresse		Municipalité	
	4692	Gosford Ouest (rue)	Sainte-Agathe-de-Lotbinière (33017)	
Dénomination				
Catégorie fonctionnelle		Influence stylistique		
Résidentielle		Maison vernaculaire américaine d'un étage et demi		
Matériau de revêtement dominant		Année(s) ou période de construction		
Bardeau de bois décoratif		vers 1913		
Statut juridique		Valeur patrimoniale	Date rôle 1913	
Sans statut		B. Supérieure		
Commentaires				
<p>Construit vers 1913, ce cottage vernaculaire américain a conservé son volume ancien, l'emplacement de ses ouvertures et une galerie couverte en façade décorée de poteaux tournés. Un revêtement en bardeau de bois décoratif muni de chambranles et de planches cornières, des fenêtres anciennes à guillotine ainsi que des portes anciennes ont été préservés. Le revêtement de la toiture et de l'auvent est en bardeau d'asphalte et quelques fenêtres à guillotine sont contemporaines. Ancienne adresse : 473, rue Gosford</p>

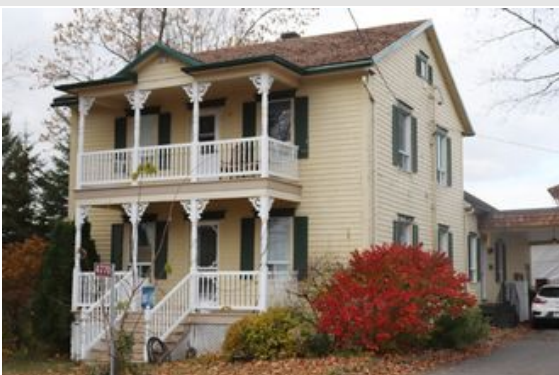
Adresse		Municipalité	
	4770	Gosford Ouest (route)	Sainte-Agathe-de-Lotbinière (33017)	
Dénomination				
Catégorie fonctionnelle		Influence stylistique		
Résidentielle		Maison vernaculaire américaine de deux étages		
Matériau de revêtement dominant		Année(s) ou période de construction		
Bardeau de bois		vers 1880		
Statut juridique		Valeur patrimoniale	Date rôle 1880	
Sans statut		B. Supérieure		
Commentaires				
<p>Construit vers 1880, ce cottage vernaculaire américain à deux étages possède toujours sa composition et sa volumétrie d'origine. Un revêtement en bardeau de bois complété de chambranles et de planches cornières a aussi été préservé. La façade principale détient à également un balcon couvert et une galerie décorée de poteaux tournés, d'aiseliers et d'un fronton. Le revêtement extérieur, les portes et les fenêtres sont contemporains. Ancienne adresse : 1024, chemin Gosford</p>				
N° 2021_33017_GOSO_4770_08

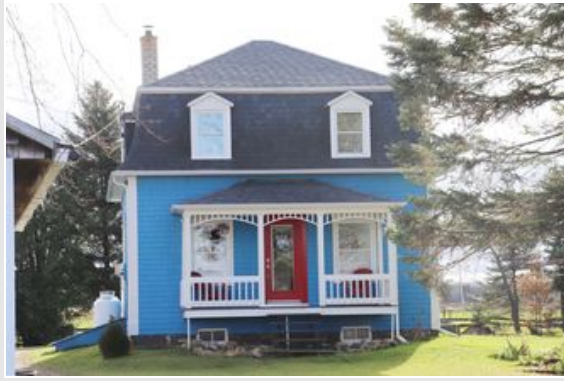
N° 2021_33017_GOSO_4825_01

Adresse		Municipalité	
4825	Gosford Ouest (route)	Sainte-Agathe-de-Lotbinière (33017)	
Dénomination			
Catégorie fonctionnelle		Influence stylistique	
Résidentielle	Maison à mansarde à quatre versants		
Matériau de revêtement dominant		Année(s) ou période de construction	
Bardeau de bois		vers 1867	
Statut juridique		Valeur patrimoniale	Date rôle 1867
Sans statut		C. Bonne/forte	
Commentaires			
<p>Cette demeure est représentative de la maison à mansarde d'influence Second Empire. Elle a conservé son élégante volumétrie et son toit brisé à quatre versants aux brisis galbés. L'emplacement et la dimension de ses ouvertures, y compris ses lucarnes à pignon, ainsi qu'une galerie couverte dotée d'un lambrequin ont été préservés. On retrouve également des fondations en pierre ainsi qu'un revêtement extérieur en bardeau de bois avec chambranles et planches cornières. Le revêtement de la toiture, le revêtement de l'auvent, les fenêtres et la porte sont contemporains. À noter que si la date de construction inscrite au rôle d'évaluation est exacte, la toiture mansardée actuelle serait le fruit d'une modification du toit d'origine, car les toitures à la Mansart sont apparues au Québec après 1870.</p> <p>Ancienne adresse : 1037, chemin Gosford</p>

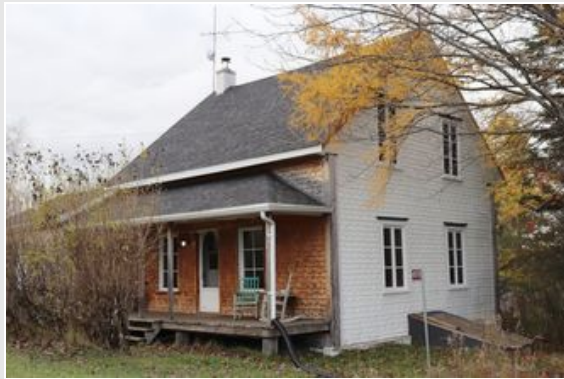
N° 2021_33017_GOSO_4970_08

Adresse		Municipalité	
4970	Gosford Ouest (route)	Sainte-Agathe-de-Lotbinière (33017)	
Dénomination			
Catégorie fonctionnelle		Influence stylistique	
Résidentielle	Maison vernaculaire américaine d'un étage et demi		
Matériau de revêtement dominant		Année(s) ou période de construction	
Bardeau de bois décoratif		vers 1885	
Statut juridique		Valeur patrimoniale	Date rôle 1885
Sans statut		C. Bonne/forte	
Commentaires			
<p>Construit vers 1885, ce cottage vernaculaire américain a conservé son volume ancien, l'emplacement de ses ouvertures, une galerie couverte en façade ainsi qu'un revêtement en bardeau de bois décoratif complété de chambranles et de planches cornières. Les fenêtres, bien que de conception récente, restent compatibles. La porte, le revêtement de la toiture et le revêtement de l'auvent sont contemporains.</p> <p>Ancienne adresse : 1068, chemin Gosford</p>

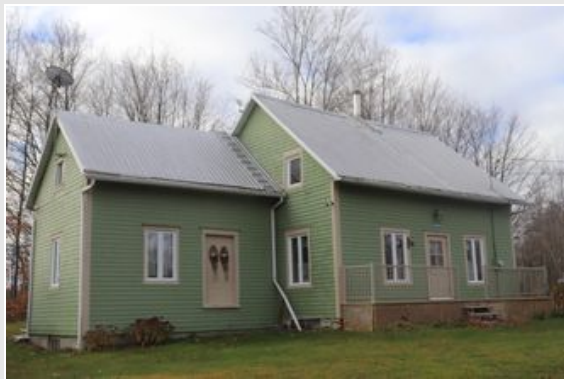
N° 2021_33017_PNOR_0882_02

Adresse		Municipalité	
882	Petit Rang du Nord	Sainte-Agathe-de-Lotbinière (33017)	
Dénomination			
Catégorie fonctionnelle		Influence stylistique	
Résidentielle	Maison vernaculaire américaine d'un étage et demi		
Matériau de revêtement dominant		Année(s) ou période de construction	
Bardeau de bois		vers 1840	
Statut juridique		Valeur patrimoniale	Date rôle 0
Sans statut		C. Bonne/forte	
Commentaires			
<p>Construit vers 1840, ce cottage vernaculaire américain a conservé son volume ancien, l'emplacement de ses ouvertures, des fondations en pierre ainsi qu'un revêtement en bardeau de bois complété de chambranles et de planches cornières. Les portes sont anciennes, mais les fenêtres, le revêtement de la toiture et la galerie ont été remplacés. La maison est complétée à gauche par un volume annexe de même style qui serait l'ancienne cuisine d'été. Elle était sur la terre battue au départ avec caveau à légumes. Le solage a été ajouté pour la rendre habitable à l'année par les propriétaires actuels.</p> <p>Infos du proprio 2022: La cuisine d'été serait probablement la maison initiale. Elle était sur la terre battue au départ avec caveau à légumes. Le solage a été ajouté pour la rendre habitable à l'année par les propriétaires actuels qui la possèdent depuis 50 ans et ont refait le revêtement en bardeau</p>

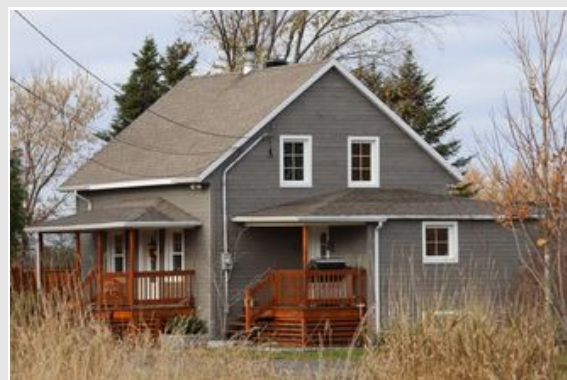
N° 2021_33017_SGEO_2332_08_01

Adresse		Municipalité	
2332	Saint-Georges (rue)	Sainte-Agathe-de-Lotbinière (33017)	
Dénomination			
Catégorie fonctionnelle		Influence stylistique	
Résidentielle		Maison vernaculaire américaine d'un étage et demi	
Matériau de revêtement dominant		Année(s) ou période de construction	
Planche de bois horizontale à clin		vers 1850	
Statut juridique		Valeur patrimoniale Date rôle 1850	
Sans statut		C. Bonne/forte	
Commentaires			
<p>Construit vers 1850, ce cottage vernaculaire américain a conservé son volume ancien, l'emplacement de ses ouvertures et une galerie couverte en façade. Un revêtement récent en planche de bois horizontale à clin complété de planches cornières revêt les façades. En revanche, les fenêtres, la porte, le revêtement de la toiture et le revêtement de l'auvent sont contemporains. Ancienne adresse : 996, route de Sainte-Agathe</p>

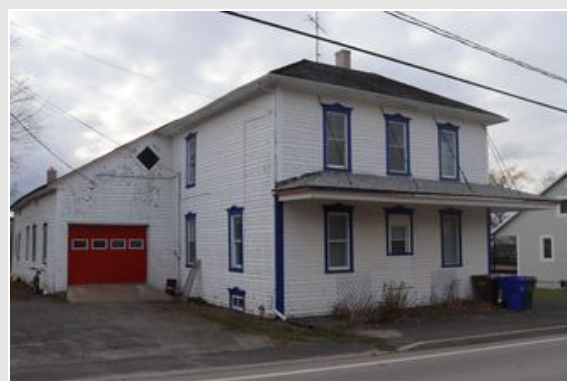
N° 2021_33017_SGEO_2382_02

Adresse		Municipalité	
2382	Saint-Georges (rue)	Sainte-Agathe-de-Lotbinière (33017)	
Dénomination			
Catégorie fonctionnelle		Influence stylistique	
Résidentielle		Maison cubique	
Matériau de revêtement dominant		Année(s) ou période de construction	
Bardeau de bois décoratif		vers 1917	
Statut juridique		Valeur patrimoniale Date rôle 1917	
Sans statut		C. Bonne/forte	
Commentaires			
<p>Construite vers 1917, cette maison issue du courant cubique a conservé son volume ancien, l'emplacement de ses ouvertures, quelques fenêtres à guillotine en bois ainsi qu'un revêtement extérieur en bardeau de bois décoratif complété de chambranles et de planches cornières. Elle est jointée à l'arrière d'un volume annexe ancien qui a probablement servi d'atelier ou d'entrepôt. La composition d'origine de la façade principale a été altérée suite à la disparition de la porte et de la galerie. Avec le retrait de la galerie, l'auvent est retenu par des haubans. Le revêtement de la toiture, le revêtement de l'auvent, les portes et plusieurs fenêtres sont contemporains. Des chambranles ont été retirés suite à l'installation de nouvelles fenêtres. Ancienne adresse : 160, rue Saint-Georges</p>

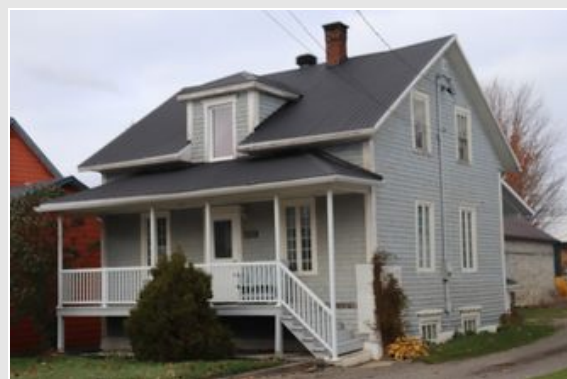
N° 2021_33017_SGEO_2425_08

Adresse		Municipalité	
2425	Saint-Georges (rue)	Sainte-Agathe-de-Lotbinière (33017)	
Dénomination			
Catégorie fonctionnelle		Influence stylistique	
Résidentielle		Maison vernaculaire américaine d'un étage et demi	
Matériau de revêtement dominant		Année(s) ou période de construction	
Bardeau de bois		vers 1930	
Statut juridique		Valeur patrimoniale Date rôle 1930	
Sans statut		C. Bonne/forte	
Commentaires			
<p>Construit vers 1930, ce cottage vernaculaire américain a conservé son volume ancien, l'emplacement de ses ouvertures, une galerie couverte en façade, quelques fenêtres anciennes à grands carreaux ainsi qu'un revêtement en bardeau de bois complété de chambranles et de planches cornières. La porte, le revêtement de la toiture, le revêtement de l'auvent, plusieurs fenêtres et le garde-corps sont contemporains. Ancienne adresse : 181, rue Saint-Georges</p>

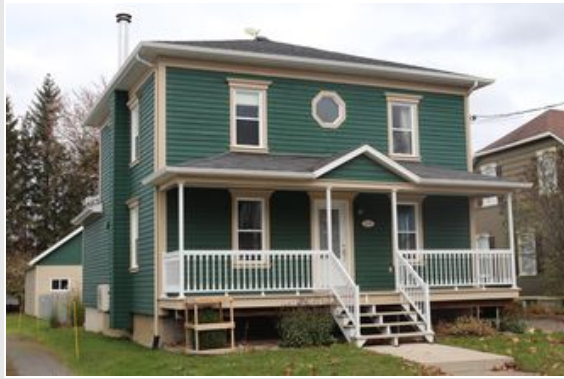
N° 2021_33017_SGEO_2433_02

Adresse		Municipalité
2433	Saint-Georges (rue)	Sainte-Agathe-de-Lotbinière (33017)
Dénomination		
Catégorie fonctionnelle		Influence stylistique
Résidentielle	Maison cubique	
Matériau de revêtement dominant		Année(s) ou période de construction
Planche de bois horizontale à clin		vers 1917
Statut juridique		Valeur patrimoniale Date rôle 1917
Sans statut		C. Bonne/forte
Commentaires		
<p>Construite vers 1917, cette maison issue du courant cubique a conservé son volume ancien, l'emplacement de ses ouvertures et une galerie couverte en façade. Elle possède également un revêtement récent en planche de bois horizontale à clin complété de chambranles, de planches de rive et de planches cornières. La façade principale est décorée d'un oculus alors que l'auvent est surmonté d'un fronton. Le revêtement de la toiture et de l'auvent est en bardeau d'asphalte. Ancienne adresse : 187, rue Saint-Georges</p>

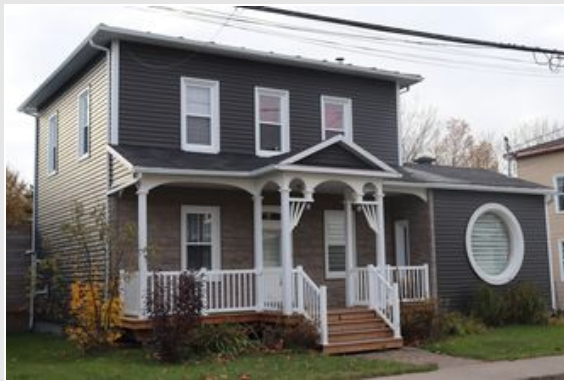
N° 2021_33017_SGEO_2434_02_02

Adresse		Municipalité
2434	Saint-Georges (rue)	Sainte-Agathe-de-Lotbinière (33017)
Dénomination		
Catégorie fonctionnelle		Influence stylistique
Résidentielle	Maison cubique	
Matériau de revêtement dominant		Année(s) ou période de construction
Parement moderne (plastique et vinyle)		vers 1899
Statut juridique		Valeur patrimoniale Date rôle 1899
Sans statut		C. Bonne/forte
Commentaires		
<p>Construite vers 1899, cette maison issue du courant cubique a conservé son volume ancien, l'emplacement de ses ouvertures, une porte ancienne surmontée d'une imposte et une galerie couverte en façade décorée de boiseries décoratives. La toiture pourrait être revêtue de tôle pincée récente ou ancienne. L'auvent est agrémenté d'un fronton. En revanche, le revêtement extérieur, le revêtement de l'auvent et les fenêtres sont contemporains. La maison est greffée d'un volume annexe à droite percé d'une curieuse ouverture circulaire. Lors des récentes rénovations, la maison a perdu une corniche à consoles et un épi. Ancienne adresse : 190, rue Saint-Georges</p>

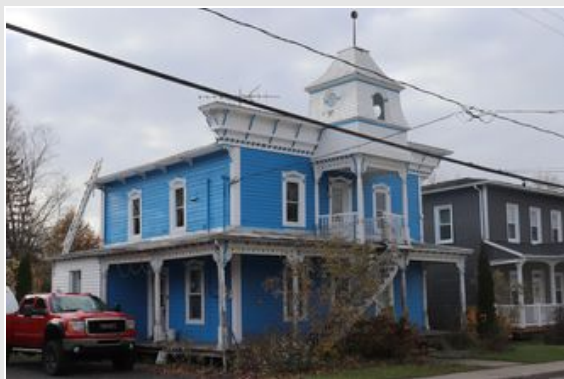
N° 2021_33017_SGEO_2440_02

Adresse		Municipalité
2440 - 2442	Saint-Georges (rue)	Sainte-Agathe-de-Lotbinière (33017)
Dénomination		
Catégorie fonctionnelle		Influence stylistique
Résidentielle	Maison éclectique victorienne	
Matériau de revêtement dominant		Année(s) ou période de construction
Planche de bois horizontale à feuillure (à gorge)		vers 1910
Statut juridique		Valeur patrimoniale Date rôle 1910
Sans statut		B. Supérieure
Commentaires		
<p>Représentative de divers styles architecturaux, cette maison construite vers 1910 s'inscrit dans le courant éclectique victorien. Elle possède un parapet débordant, typique du style Boomtown, décoré de consoles, de moulures et de denticules. Une tourelle de style Second Empire, revêtue de bardeau décoratif, percée d'une ouverture cintrée et d'oculus, surmontée d'un mât de drapeau, coiffe la galerie de l'étage. Au rez-de-chaussée, une galerie couverte y protège deux façades et détient un programme décoratif tout aussi élaboré composé d'un lambrequin, d'aiseliers, de consoles et de poteaux tournés. L'auvent est revêtu de tôle pincée alors que les façades sont recouvertes d'un parement en planche de bois horizontale à feuillure complété de chambranles ouvragés et de planches cornières. Une porte à panneaux avec imposte a aussi été conservée. En somme, ce bâtiment possède une authenticité supérieure et un décor qui mérite grandement d'être préservé dans son intégralité. Des portes et les fenêtres à guillotine sont contemporaines. Ancienne adresse: 192-194, rue Saint-Georges</p>

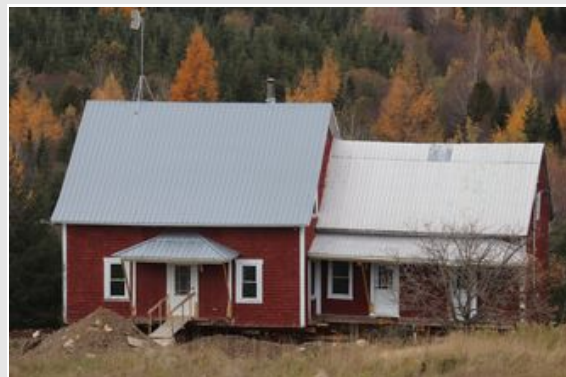
N° 2021_33017_SMIC_0983_01_01

Adresse		Municipalité
983	Saint-Michel (rang)	Sainte-Agathe-de-Lotbinière (33017)
Dénomination		
Catégorie fonctionnelle		Influence stylistique
Résidentielle	Maison québécoise d'influence néoclassique	
Matériau de revêtement dominant		Année(s) ou période de construction
Bardeau de bois		vers 1830-1850
Statut juridique		Valeur patrimoniale Date rôle 1881
Sans statut		B. Supérieure
Commentaires		
<p>Cette maison aurait été construite vers 1830-1850 et fut habitée pendant plusieurs générations par une famille irlandaise. Elle possède une architecture typique du modèle de la maison québécoise d'influence néoclassique. Dotée d'une toiture à deux versants aux larmiers très légèrement recourbés, la maison détient un revêtement en bardeau de bois complété de chambranles et de planches cornières, des portes anciennes et quelques fenêtres anciennes en bois. La résidence est complétée à droite d'un volume annexe de même style dont la façade avant est fermée d'une galerie couverte. À l'automne 2021, de nouvelles fondations sont construites. Le revêtement de la toiture, le revêtement des auvents et des fenêtres à guillotine sont contemporains.</p>

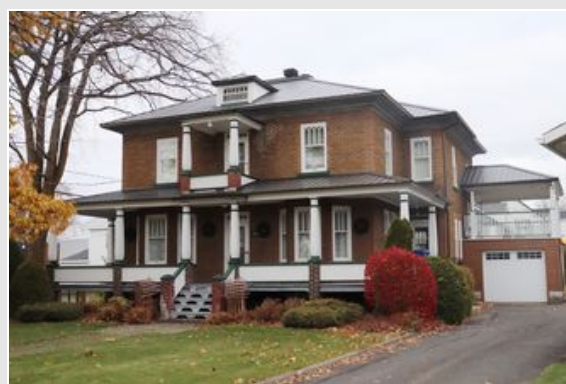
N° 2021_33017_SPIE_2501_08_02

Adresse		Municipalité
2501	Saint-Pierre (rue)	Sainte-Agathe-de-Lotbinière (33017)
Dénomination		
Catégorie fonctionnelle		Influence stylistique
Résidentielle	Maison cubique	
Matériau de revêtement dominant		Année(s) ou période de construction
Brique		vers 1930
Statut juridique		Valeur patrimoniale Date rôle 1930
Sans statut		B. Supérieure
Commentaires		
<p>Construite vers 1930, cette maison issue du courant cubique a conservé son volume ancien, l'emplacement de ses ouvertures, un balcon ainsi qu'une galerie couverte sur trois côtés décorée de piliers avec renflement, d'un garde-corps plein et d'un entablement mouluré. Le rez-de-chaussée est ponctué de logettes alors que la toiture est percée d'une lucarne à croupe. Les façades sont revêtues d'un parement en brique décoré de plate-bandes et de motifs de chaînage. Une imposante corniche moulurée décore la partie supérieure de la maison. Des fenêtres à guillotine avec motifs de lancettes dans le châssis supérieur, une porte ancienne avec imposte et baies latérales, des portes anciennes avec imposte et des fondations en pierre ont aussi été préservées. Le revêtement de la toiture et de l'auvent est en tôle profilée.</p> <p>Ancienne adresse : 201, rue Saint-Pierre</p>
