Adresse		Municipalité
	480	10e Rang	Sainte-Agathe-de-Lotbinière (33017)
Dénomination			
Catégorie fonctionnelle		Influence stylistique	
Résidentielle		Maison québécoise d'influence néoclassique	
Matériau de revêtement dominant		Année(s) ou période de construction	
Parement moderne (fibre de bois pressé)		vers 1880	
Statut juridique		Valeur patrimoniale	Date rôle 1880
Sans statut		C. Bonne/forte	
Commentaires			
<p>Construite vers 1880, cette maison québécoise d'influence néoclassique conserve sa volumétrie caractéristique avec son plan rectangulaire et son toit à deux versants à base légèrement recourbée, sa composition générale et une galerie couverte sur la façade principale. Cette maison a été rénovée assez récemment. Un nouveau revêtement en tôle métallique sur la toiture, un revêtement extérieur en fibre de bois pressé avec chambranles et planches cornières ainsi qu'une jupe de galerie, bien que contemporains, s'harmonisent quand même bien à l'ensemble. La porte, les fenêtres et les garde-corps sont de facture plus moderne.</p>

N° 2021_33017_10RA_0480_08			
Matricule	2837-50-8109	No PIMI	
Latitude		Longitude	
<input checked="" type="checkbox"/> Présence de bâtiment(s) seconda

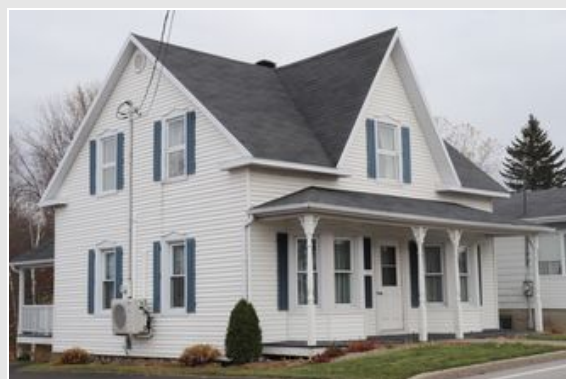
N° 2021_33017_SPIE_2537_02

Adresse		Municipalité
2537	Saint-Pierre (rue)	Sainte-Agathe-de-Lotbinière (33017)
Dénomination		
Catégorie fonctionnelle		Influence stylistique
Résidentielle	Maison vernaculaire américaine à lucarne-pignon	
Matériau de revêtement dominant		Année(s) ou période de construction
Parement moderne (plastique et vinyle)		vers 1910
Statut juridique		Valeur patrimoniale Date rôle 1910
Sans statut		C. Bonne/forte
Commentaires		
<p>Construit vers 1910, ce cottage vernaculaire américain avec lucarne-pignon a conservé son volume ancien, l'emplacement de ses ouvertures et une galerie couverte sur la façade principale décorée de poteaux tournés ainsi que d'aisseliers. Par ailleurs, la façade principale est flanquée de deux oriels alors que les versants de la toiture se terminent par des retours de corniche. Le revêtement de la toiture, le revêtement de l'auvent, le revêtement extérieur, les fenêtres et la porte sont contemporains.</p> <p>Ancienne adresse: 221, rue Saint-Pierre</p>

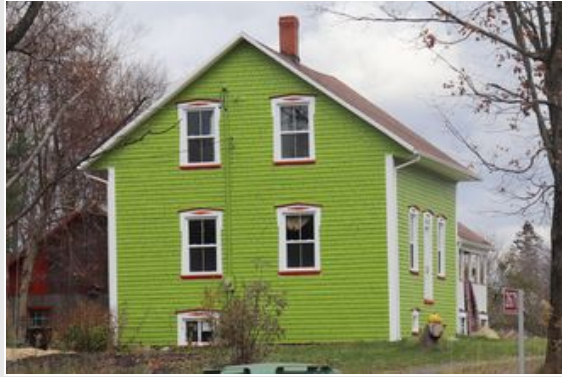
N° 2021_33017_SPIE_2671_08

Adresse		Municipalité
2671	Saint-Pierre (route)	Sainte-Agathe-de-Lotbinière (33017)
Dénomination		
Catégorie fonctionnelle		Influence stylistique
Résidentielle	Maison vernaculaire américaine d'un étage et demi	
Matériau de revêtement dominant		Année(s) ou période de construction
Bardeau de bois		vers 1925
Statut juridique		Valeur patrimoniale Date rôle 1925
Sans statut		C. Bonne/forte
Commentaires		
<p>Construit vers 1925, ce cottage vernaculaire américain a conservé son volume ancien, l'emplacement de ses ouvertures, quelques fenêtres anciennes à grands carreaux, une porte ancienne surmontée d'une imposte ainsi qu'un revêtement en bardeau de bois complété de chambranles et de planches cornières. Les nouvelles fenêtres à guillotine, bien que de facture récente, sont compatibles. Par ailleurs, cette maison est orientée au sud. Le revêtement de la toiture est contemporain et il manque une galerie sur la façade principale. Ancienne adresse : 1035, route de Sainte-Agathe</p>

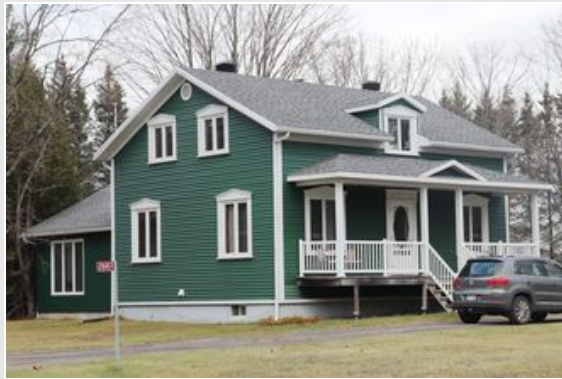
N° 2021_33017_SPIE_2687_02_02

Adresse		Municipalité
2687	Saint-Pierre (route)	Sainte-Agathe-de-Lotbinière (33017)
Dénomination		
Catégorie fonctionnelle		Influence stylistique
Résidentielle	Maison vernaculaire américaine d'un étage et demi	
Matériau de revêtement dominant		Année(s) ou période de construction
Parement moderne (plastique et vinyle)		entre 1880-1950
Statut juridique		Valeur patrimoniale Date rôle 0
Sans statut		C. Bonne/forte
Commentaires		
<p>Probablement construit entre 1880 et 1950, ce cottage vernaculaire américain a conservé son volume ancien, l'emplacement de ses ouvertures et une galerie couverte en façade. À noter que cette maison est orientée au sud. Elle a été entièrement rénovée et toutes ses composantes sont contemporaines, mais les chambranles qui encadrent les ouvertures pourraient être anciens. Ancienne adresse : 1043, route de Sainte-Agathe</p>

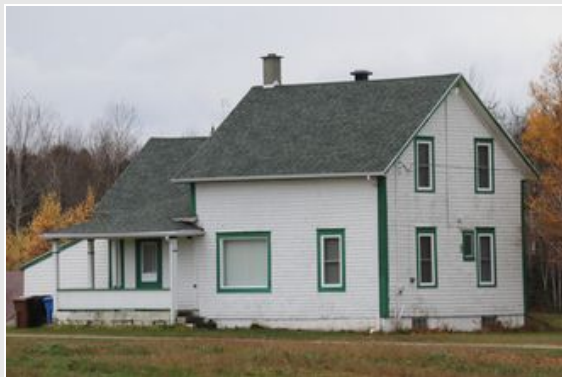
N° 2021_33017_SPIE_2750_08_01

Adresse		Municipalité
2750	Saint-Pierre (route)	Sainte-Agathe-de-Lotbinière (33017)
Dénomination		
Catégorie fonctionnelle		Influence stylistique
Résidentielle	Maison vernaculaire américaine d'un étage et demi	
Matériau de revêtement dominant		Année(s) ou période de construction
Bardeau de bois		entre 1880-1950
Statut juridique		Valeur patrimoniale Date rôle 0
Sans statut		C. Bonne/forte
Commentaires		
<p>Probablement construit entre 1880 et 1950, ce cottage vernaculaire américain a conservé son volume ancien, l'emplacement de ses ouvertures et une galerie couverte munie d'un garde-corps plein et de piliers. Un revêtement en bardeau de bois complété de chambranles et de planches cornières et une porte ancienne ont aussi été préservés. Le revêtement de la toiture, le revêtement de l'auvent et les fenêtres sont contemporains. Les dimensions d'une ouverture de fenêtre ont probablement été agrandies. Ancienne adresse : 1042, route de Sainte-Agathe</p>

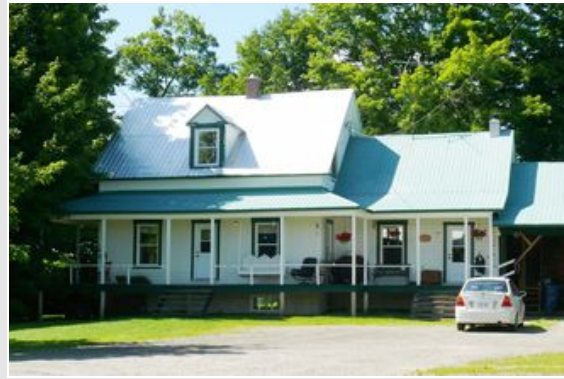
N° 2017_33017_SAGA_1089_13_02

Adresse	2783 - Saint-Pierre (route)	Municipalité	Sainte-Agathe-de-Lotbinière (33017)
Dénomination			
Catégorie fonctionnelle	Résidentielle	Influence stylistique	Maison vernaculaire américaine d'un étage et demi
Matériau de revêtement dominant	Bardeau de bois	Année(s) ou période de construction	vers 1900
Statut juridique	Sans statut	Valeur patrimoniale	Date rôle 1900
Commentaires	C. Bonne/forte		
<p>Construit vers 1900, ce cottage vernaculaire américain a conservé son volume ancien, l'emplacement de ses ouvertures, une galerie couverte en façade ainsi qu'un revêtement en bardeau de bois complété de chambranles et de planches cornières. Les portes, le revêtement de la toiture, le revêtement de l'auvent, des fenêtres et le garde-corps sont contemporains. Ancienne adresse : 1089, route de Sainte-Agathe</p>

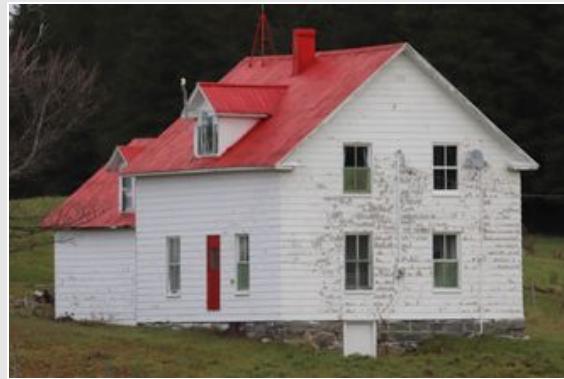
N° 2021_33017_SPIE_2873_08_02

Adresse	2873 - Saint-Pierre (route)	Municipalité	Sainte-Agathe-de-Lotbinière (33017)
Dénomination			
Catégorie fonctionnelle	Résidentielle	Influence stylistique	Maison vernaculaire américaine d'un étage et demi
Matériau de revêtement dominant	Parement moderne (fibre de bois pressé)	Année(s) ou période de construction	vers 1900
Statut juridique	Sans statut	Valeur patrimoniale	Date rôle 1900
Commentaires	C. Bonne/forte		
<p>Construit vers 1900, ce cottage vernaculaire américain a conservé son volume ancien, l'emplacement de ses ouvertures, des fenêtres anciennes à quatre grands carreaux, une porte en bois, des retours de corniche et des fondations en pierre. Une lucarne est percée d'une ouverture encadrée de baies latérales. La maison est complétée d'un volume annexe ancien de même style. Le revêtement de la toiture et le revêtement extérieur sont contemporains. Ancienne adresse : 1135, route de Sainte-Agathe</p>

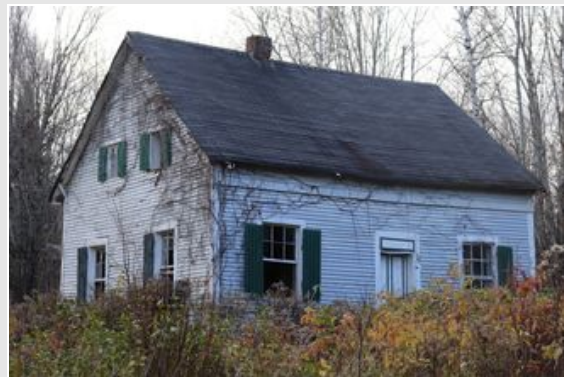
N° 2021_33017_VALL_0340_02

Adresse	340 - Vallons (route des)	Municipalité	Sainte-Agathe-de-Lotbinière (33017)
Dénomination			
Catégorie fonctionnelle	Résidentielle	Influence stylistique	Maison vernaculaire américaine d'un étage et demi
Matériau de revêtement dominant	Planche de bois horizontale à clin	Année(s) ou période de construction	entre 1850-1930
Statut juridique	Sans statut	Valeur patrimoniale	Date rôle 0
Commentaires	C. Bonne/forte		
<p>Probablement construite entre 1850 et 1900, cette maison possède toujours sa volumétrie d'origine, l'emplacement de ses ouvertures, un revêtement en planche de bois horizontale à clin complété de chambranles et de planches cornières ainsi que des fenêtres à guillotine anciennes à carreaux et une porte ancienne sans vitrage. Le revêtement de la toiture en bardeau d'asphalte est la seule composante contemporaine.</p>

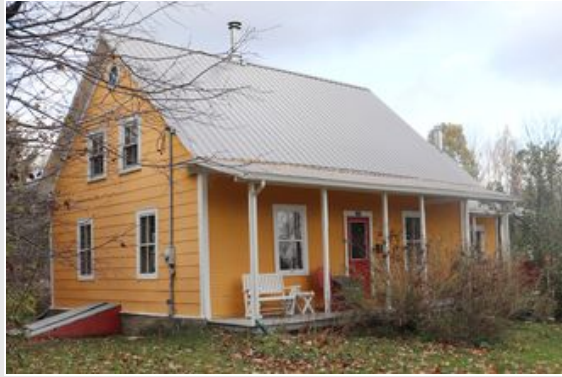
N° 2021_33017_VALL_0367_02

Adresse	367 - Vallons (route des)	Municipalité	Sainte-Agathe-de-Lotbinière (33017)
Dénomination			
Catégorie fonctionnelle	Résidentielle	Influence stylistique	Maison vernaculaire américaine d'un étage et demi
Matériau de revêtement dominant	Planche de bois horizontale à clin	Année(s) ou période de construction	vers 1880
Statut juridique	Sans statut	Valeur patrimoniale	Date rôle 1880
Commentaires	<p>B. Supérieure</p> <p>Construit vers 1880, ce cottage vernaculaire américain a conservé son volume ancien, l'emplacement de ses ouvertures et une galerie couverte en façade. Un revêtement en planche de bois horizontale à clin muni de chambranles et de planches cornières, des retours de corniche et des fenêtres anciennes à quatre grands carreaux ont été préservés. Un oculus décore le pignon. Le revêtement en bardeau d'amiante-ciment rectangulaire des façades latérales est plus récent. La maison est complétée d'une cuisine d'été. Le revêtement de la toiture et de l'auvent est en tôle profilée et la porte est de facture plutôt contemporaine. Ancienne adresse : 376, route des Vallons</p>

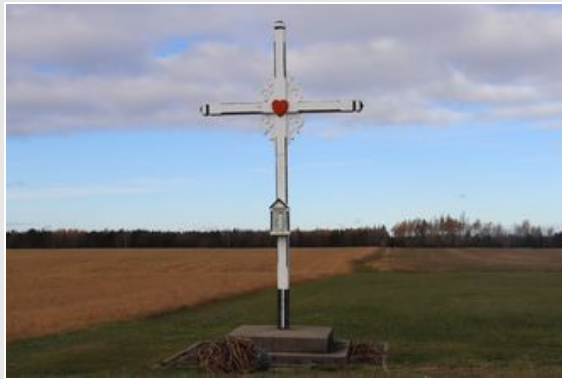
N° 2021_33017_10RA_0635_Croix_02

Adresse	635 - 10e Rang	Municipalité	Sainte-Agathe-de-Lotbinière (33017)
Dénomination			
Catégorie fonctionnelle	Croix de chemin ou calvaire	Influence stylistique	
Matériau de revêtement dominant		Année(s) ou période de construction	
Statut juridique	Sans statut	Valeur patrimoniale	Date rôle
Commentaires	<p>G. Non applicable</p> <p>Cette croix de bois peinte en blanc a le chanfrein peint en noir, son axe est ornementé et ses extrémités sont à décor polygonal. Axe : Coeur, décor du centre à motif arabesque. Hampe : Niche contenant une statuette de la Vierge.</p>

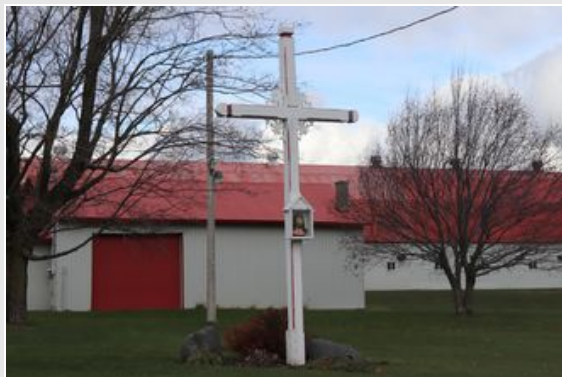
N° 2021_33017_12RA_1106_Croix_01

Adresse	1106 - 12e Rang	Municipalité	Sainte-Agathe-de-Lotbinière (33017)
Dénomination			
Catégorie fonctionnelle	Croix de chemin ou calvaire	Influence stylistique	
Matériau de revêtement dominant		Année(s) ou période de construction	
Statut juridique	Sans statut	Valeur patrimoniale	Date rôle
Commentaires	<p>G. Non applicable</p> <p>Cette croix de bois peinte en blanc a le chanfrein peint en rouge, les extrémités à motif aigu et l'axe est ornementé. Axe : Décor du centre à motif arabesque. Hampe : Niche contenant un buste du Christ. On peut y lire l'inscription «Ecce homo», signifiant «Voici l'homme».</p>

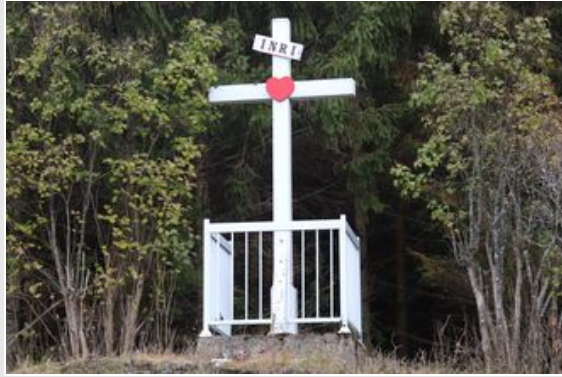
N° 2021_33017_SPIE_2907_Croix_02

Adresse		Municipalité
2907	Saint-Pierre (route)	Sainte-Agathe-de-Lotbinière (33017)
Dénomination		
Catégorie fonctionnelle		Influence stylistique
Croix de chemin ou calvaire		
Matériau de revêtement dominant		Année(s) ou période de construction
Statut juridique		Valeur patrimoniale
Sans statut		G. Non applicable
Date rôle		
Commentaires		
La croix a été remplacée. La niche (avec statuette du Jésus de Prague), la couronne d'épines et les extrémités en pointe n'y sont plus. La croix est maintenant recouverte d'aluminium. Elle possède un coeur à la croisée et un INRI sur la hampe. Ancienne adresse : 1153, route de Sainte-Agathe

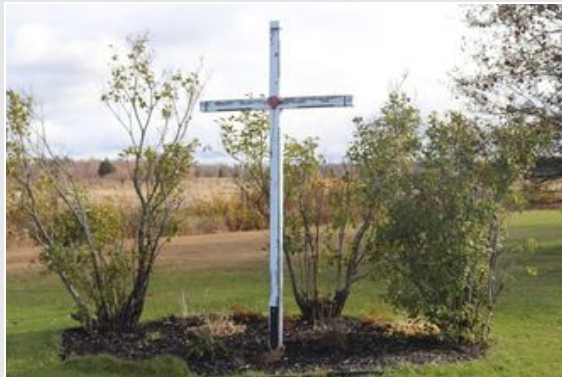
N° 2021_33017_GOSO_4735_Croix_02

Adresse		Municipalité
4735	Gosford Ouest (route)	Sainte-Agathe-de-Lotbinière (33017)
Dénomination		
Catégorie fonctionnelle		Influence stylistique
Croix de chemin ou calvaire		
Matériau de revêtement dominant		Année(s) ou période de construction
Statut juridique		Valeur patrimoniale
Sans statut		G. Non applicable
		Date rôle
Commentaires		
Cette croix de bois est peinte en blanc, le chanfrein est peint en noir, son axe est ornementé et ses extrémités sont à motif aigu. Axe : Coeur. Ancienne adresse : 1007, chemin Gosford

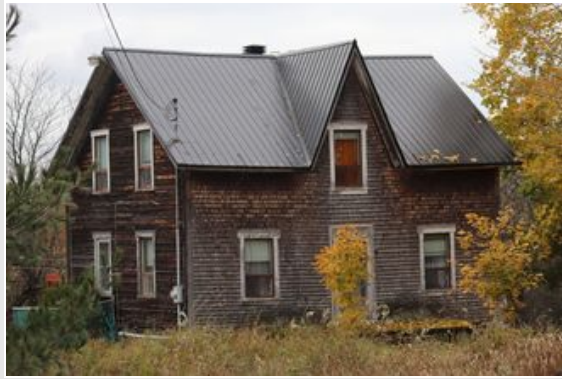
N° 2021_33017_SPIE_2850_02

Adresse		Municipalité
2850	Saint-Pierre (route)	Sainte-Agathe-de-Lotbinière (33017)
Dénomination		
Catégorie fonctionnelle		Influence stylistique
Résidentielle	Maison vernaculaire américaine à lucarne-pignon	
Matériau de revêtement dominant		Année(s) ou période de construction
Bardeau de bois		entre 1880-1940
Statut juridique		Valeur patrimoniale Date rôle
Sans statut		C. Bonne/forte
Commentaires		
<p>Probablement construit entre 1880 et 1940, ce cottage vernaculaire américain avec lucarne-pignon a conservé son volume ancien, l'emplacement de ses ouvertures ainsi qu'un revêtement en bardeau de bois sur la façade principale. Un revêtement en planche de bois horizontale recouvre également la façade gauche. Des planches cornières et des chambranles complètent le décor. Le revêtement de la toiture et les fenêtres sont contemporains. Ancienne adresse: 1092, route de Sainte-Agathe</p>

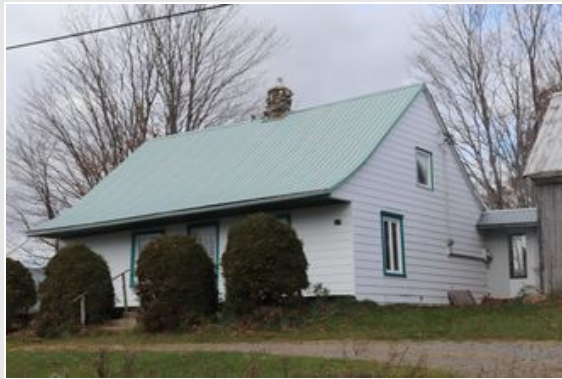
N° 2021_33017_12RA_1130_08

Adresse		Municipalité
1130	12e Rang	Sainte-Agathe-de-Lotbinière (33017)
Dénomination		
Catégorie fonctionnelle		Influence stylistique
Résidentielle	Maison québécoise d'influence néoclassique	
Matériau de revêtement dominant		Année(s) ou période de construction
Parement moderne (fibre de bois pressé)		vers 1832
Statut juridique		Valeur patrimoniale Date rôle 1832
Sans statut		C. Bonne/forte
Commentaires		
<p>Avec ses assises très près du sol, sa cheminée centrale ainsi que son profil de toit bas et évasé, cette maison semble très ancienne. La date de 1832 avancée par le rôle d'évaluation pourrait ainsi s'avérer plausible. Elle est représentative de la maison québécoise d'influence néoclassique, visible dans ce cas-ci, dans les versants courbés de la toiture et son volume rectangulaire. En revanche, le revêtement de la toiture, le revêtement extérieur, la porte et les fenêtres sont contemporains.</p>

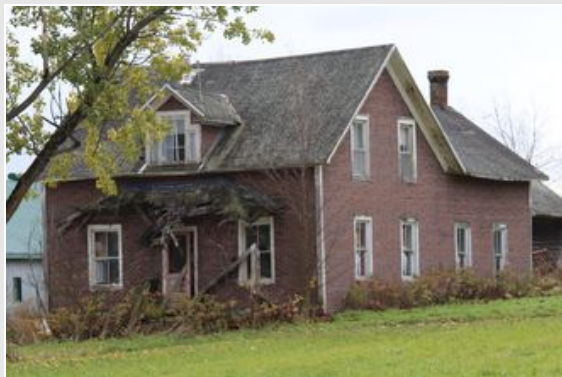
N° 2021_33017_SPIE_2830_08_02

Adresse		Municipalité
2830	Saint-Pierre (route)	Sainte-Agathe-de-Lotbinière (33017)
Dénomination		
Catégorie fonctionnelle		Influence stylistique
Résidentielle	Maison vernaculaire américaine d'un étage et demi	
Matériau de revêtement dominant		Année(s) ou période de construction
Papier brique		entre 1880-1930
Statut juridique		Valeur patrimoniale Date rôle 0
Sans statut		C. Bonne/forte
Commentaires		
<p>Ce cottage vernaculaire américain a conservé son volume ancien, l'emplacement de ses ouvertures et une galerie couverte en façade. Une lucarne éclairée d'une fenêtre encadrée de baies latérales, des fenêtres à guillotine à quatre grands carreaux et une porte ancienne ont aussi été préservées. Malheureusement, plusieurs de ces composantes sont en mauvais état puisque la maison est abandonnée depuis plusieurs années. Le revêtement de la toiture et le revêtement extérieur sont contemporains. Ancienne adresse : 1080, route de Sainte-Agathe</p>

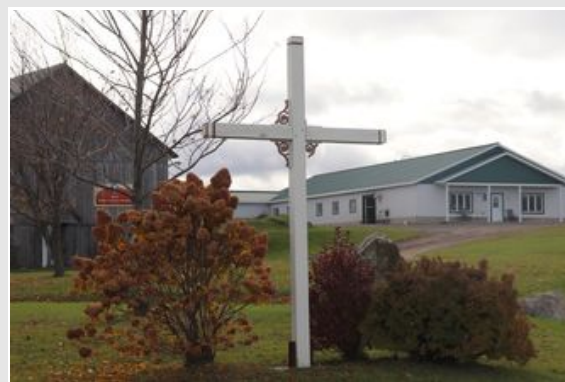
N° 2021_33017_11RA_0526_Croix_03

Adresse		Municipalité
526	11e Rang	Sainte-Agathe-de-Lotbinière (33017)
Dénomination		
Catégorie fonctionnelle		Influence stylistique
Croix de chemin ou calvaire		
Matériau de revêtement dominant		Année(s) ou période de construction
Statut juridique		Valeur patrimoniale Date rôle
Sans statut		G. Non applicable
Commentaires		
Cette croix de bois peinte en blanc a un axe ornementé et des extrémités à décor polygonal. Axe : Décor du centre à motif volute (partiellement manquant).		
N'y était pas en 2009 (Google)

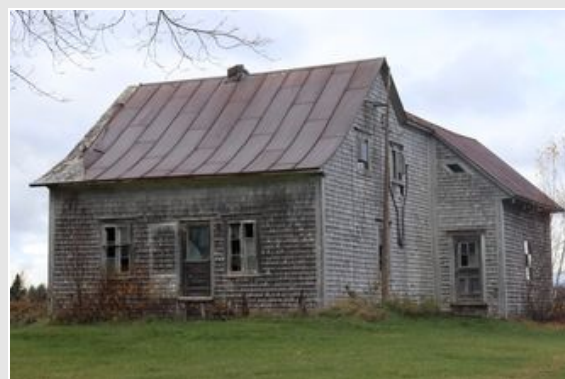
N° 2021_33017_12RA_1154_08

Adresse		Municipalité
1154	12e Rang	Sainte-Agathe-de-Lotbinière (33017)
Dénomination		
Catégorie fonctionnelle		Influence stylistique
Résidentielle		Maison québécoise d'influence néoclassique
Matériau de revêtement dominant		Année(s) ou période de construction
Bardeau de bois		entre 1830-1900
Statut juridique		Valeur patrimoniale Date rôle 0
Sans statut		C. Bonne/forte
Commentaires		
Probablement construite entre 1830 et 1900, cette maison québécoise d'influence néoclassique conserve sa volumétrie caractéristique avec son plan rectangulaire et son toit à deux versants à base légèrement recourbée ainsi que sa composition générale. Elle possède également un revêtement en tôle pincée sur la toiture qui revêt un premier revêtement en bardeau de bois plus ancien. Des fenêtres à battants à grands carreaux, des portes anciennes en bois ainsi qu'un revêtement extérieur en bardeau de bois complété de chambranles et de planches cornières. Malheureusement, toutes ces composantes sont en mauvais état, la maison étant abandonnée depuis plusieurs années. Par ailleurs, la résidence possède une fenêtre en parallélogramme de même style que celles présentes sur les maisons sises au 540 et 605, 10e Rang.

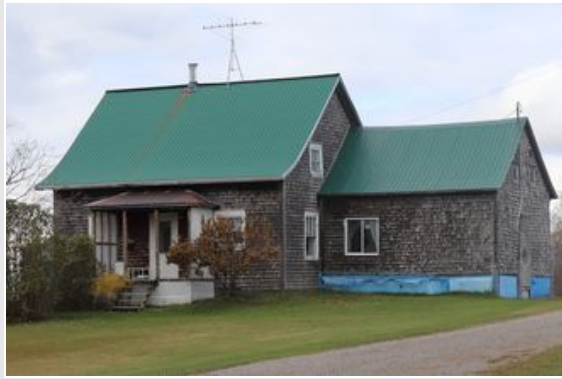
N° 2021_33017_12RA_1170_08_02

Adresse		Municipalité
1170	12e Rang	Sainte-Agathe-de-Lotbinière (33017)
Dénomination		
Catégorie fonctionnelle		Influence stylistique
Résidentielle	Maison québécoise d'influence néoclassique	
Matériau de revêtement dominant		Année(s) ou période de construction
Bardeau de bois		entre 1830-1900
Statut juridique		Valeur patrimoniale Date rôle 1963
Sans statut		C. Bonne/forte
Commentaires		
<p>Probablement construite entre 1830 et 1900, cette maison québécoise d'influence néoclassique conserve sa volumétrie caractéristique avec son plan rectangulaire et son toit à deux versants à base légèrement recourbée et sa composition générale. Un revêtement extérieur en bardeau de bois complété de chambranles et de planches cornières, des fenêtres anciennes à guillotine à grands carreaux et une porte en bois ont été préservés. Un volume annexe ancien de même style a été greffé à la façade droite. Des fenêtres et le revêtement extérieur sont contemporains.</p>

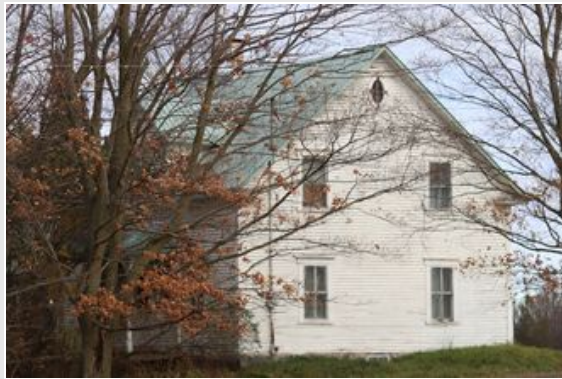
N° 2021_33017_ARMA_0347_08_02

Adresse		Municipalité
347	Armagh (rang)	Sainte-Agathe-de-Lotbinière (33017)
Dénomination		
Catégorie fonctionnelle		Influence stylistique
Résidentielle	Maison vernaculaire américaine d'un étage et demi	
Matériau de revêtement dominant		Année(s) ou période de construction
Planche de bois horizontale à clin		entre 1880-1940
Statut juridique		Valeur patrimoniale Date rôle 0
Sans statut		B. Supérieure
Commentaires		
<p>Probablement construit entre 1880 et 1940, ce cottage vernaculaire américain a conservé son volume ancien, l'emplacement de ses ouvertures et une galerie couverte en façade. Un revêtement en planche de bois horizontale à clin muni de chambranles ouvragés et de planches cornières, des retours de corniche, des fenêtres anciennes à quatre grands carreaux ainsi que des fondations en pierre ont aussi été préservés. La façade principale est complétée d'un porche décoré d'aiseliers et agrémentée d'une porte en bois traditionnelle. Un oculus décore également l'un des pignons. Le revêtement de la toiture est en tôle profilée. Ancienne adresse : 1020, route de Sainte-Agathe</p>

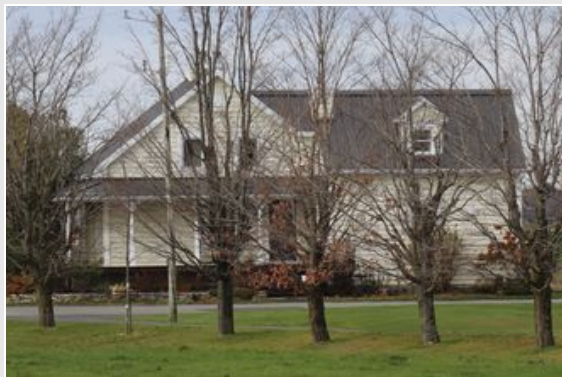
N° 2021_33017_SGEO_2326_01

Adresse		Municipalité
2326	Saint-Georges (route)	Sainte-Agathe-de-Lotbinière (33017)
Dénomination		
Catégorie fonctionnelle		Influence stylistique
Résidentielle	Maison vernaculaire américaine d'un étage et demi	
Matériau de revêtement dominant		Année(s) ou période de construction
Planche de bois horizontale à feuillure (à gorge)		entre 1880-1950
Statut juridique		Valeur patrimoniale Date rôle 0
Sans statut		C. Bonne/forte
Commentaires		
<p>Probablement construit entre 1880 et 1950, ce cottage vernaculaire américain a conservé son volume ancien, l'emplacement de ses ouvertures et une galerie couverte sur deux façades avec aiseliers et poteaux ouvragés. Il est complété à l'arrière d'un volume annexe de même style. Le revêtement serait en planche de bois horizontale à feuillure et possède des chambranles ainsi que des planches cornières. Les fenêtres et le revêtement extérieur sont contemporains. Ancienne adresse : 992, route de Sainte-Agathe</p>

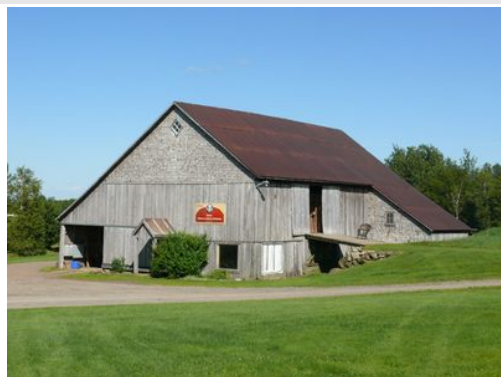
N° 2017_33017_11RA_0538_02

Adresse	Municipalité
526 - 11e Rang	Sainte-Agathe-de-Lotbinière (33017)
Dénomination	
Catégorie fonctionnelle	Influence stylistique
Agricole	grange-étable à toit asymétrique
Matériau de revêtement dominant	Année(s) ou période de construction
Planche de bois verticale	entre 1890-1940
Statut juridique	Valeur patrimoniale Date rôle
Sans statut	C. Bonne/forte
Commentaires	
Dans la campagne de Sainte-Agathe-de-Lotbinière, derrière une maison ancienne. Grange-étable à toit à deux versants droits dotée d'appentis à l'avant et à l'arrière ainsi que d'un pont d'accès en pierre. Bonne authenticité : planches de bois verticales, pignons en bardeaux de bois, ouvertures d'aération en losange, portes à glissière en bois. Transformation : tôle profilée sur le toit, porte piétonnière en acier et quelques fenêtres contemporaines. Toutes les composantes de bois manquent de peinture ou de teinture.

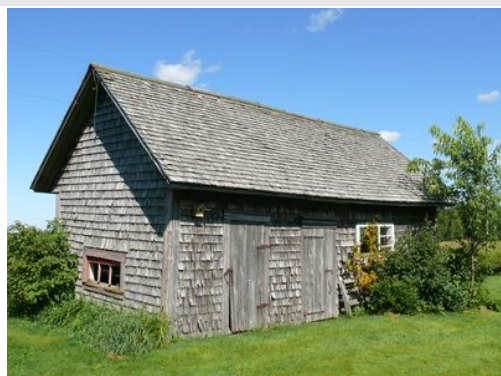
N° 2017_33017_12RA_1167_B_02

Adresse	Municipalité
1167 - 12e Rang	Sainte-Agathe-de-Lotbinière (33017)
Dénomination	
Catégorie fonctionnelle	Influence stylistique
Agricole	poulailler à toit à deux versants droits
Matériau de revêtement dominant	Année(s) ou période de construction
Bardeau de bois	entre 1900-1950
Statut juridique	Valeur patrimoniale Date rôle
Sans statut	C. Bonne/forte
Commentaires	
Dans la campagne de Sainte-Agathe-de-Lotbinière, compris dans un ensemble de ferme comprenant une maison plus que centenaire en pièce sur pièce et plusieurs autres bâtiments secondaires. Ancien poulailler à toit à deux versants droits. Excellente authenticité : bardeaux de bois sur les façades et le toit, portes en bois, fenêtres à carreaux en bois, chambranles, planches cornières, anciennement blanc et rouge, trappe en bois pour accéder aux combles. Toutes les composantes de bois manquent de peinture ou de teinture. La ferme a appartenu à plusieurs générations de Gagné. Communication personnelle : Hélène Fortier et Gilbert Fournier.

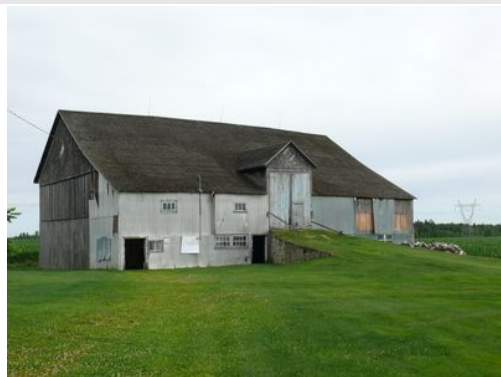
N° 2017_33017_ARMG_0319_02

Adresse	Municipalité
319 - Armagh (rang)	Sainte-Agathe-de-Lotbinière (33017)
Dénomination	
Catégorie fonctionnelle	Influence stylistique
Agricole	grange-étable à toit asymétrique
Matériau de revêtement dominant	Année(s) ou période de construction
Planche de bois verticale	vers 1909-1910
Statut juridique	Valeur patrimoniale Date rôle
Sans statut	C. Bonne/forte
Commentaires	
Dans la campagne de Sainte-Agathe-de-Lotbinière, derrière une maison ancienne. Imposante grange-étable à toit asymétrique dotée d'un garnaud central et d'un pont d'accès. Elle aurait été construite vers 1909-1910, peu de temps après que Louis Bédard construisait sa maison (toujours existante sur le site). Bonne authenticité : bardeaux de bois sur la toiture, fenêtres à carreaux en bois, portes à battants en bois munies d'une porte-guichet, ouvertures d'aération en losange. Transformations : tôle profilée sur des sections des façades. Toutes les composantes de bois manquent de peinture ou de teinture. Ce bâtiment ne loge plus d'animaux et ne semble plus servir à des fins agricoles. Communication personnelle : Maurice Bédard.

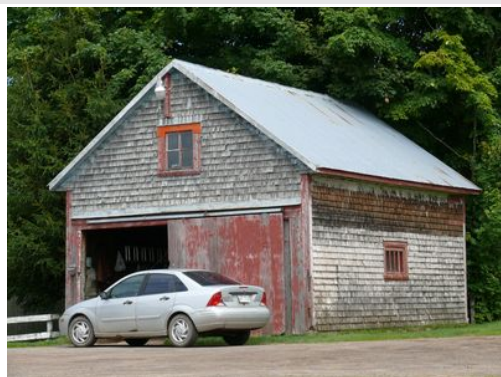
N° 2017_33017_GOSF_0394_C_08

Adresse		Municipalité	
4557	Gosford Est (rue)	Sainte-Agathe-de-Lotbinière (33017)	
Dénomination			
Catégorie fonctionnelle		Influence stylistique	
Agricole		garage à toit à deux versants droits	
Matériau de revêtement dominant		Année(s) ou période de construction	
Bardeau de bois		vers 1920-1930	
Statut juridique		Valeur patrimoniale Date rôle	
Sans statut		C. Bonne/forte	
Commentaires			
Dans le village de Sainte-Agathe-de-Lotbinière, compris dans un ensemble composé de plusieurs bâtiments secondaires et d'une maison construite en 1916. Garage à toit à deux versants droits. Il se trouve sur une ancienne ferme ayant appartenu à la famille Drouin pendant plusieurs générations. Bonne authenticité: bardeaux de bois, porte à glissière en bois, couleurs rouge et blanche, fenêtres à carreaux en bois, chambranles et planches cornières. Transformation: tôle profilée sur le toit. Les composantes de bois manquent de peinture. Communication personnelle: Gérard Drouin. Ancienne adresse: 394, rue Gosford Est

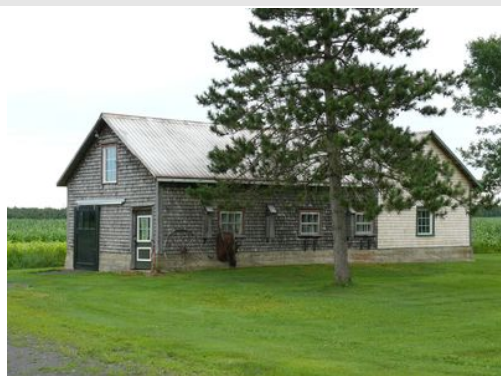
N° 2017_33017_GOSF_0950_B_08_01

Adresse		Municipalité	
4165	Gosford Est (route)	Sainte-Agathe-de-Lotbinière (33017)	
Dénomination			
Catégorie fonctionnelle		Influence stylistique	
Agricole		hangar à toit à deux versants droits	
Matériau de revêtement dominant		Année(s) ou période de construction	
Bardeau de bois		entre 1900-1950	
Statut juridique		Valeur patrimoniale Date rôle	
Sans statut		C. Bonne/forte	
Commentaires			
Dans la campagne de Sainte-Agathe-de-Lotbinière, près d'une résidence et d'une grange-étable ancienne. Bâtiment à toit à deux versants droits à fonction indéterminée. Bonne authenticité: bardeaux de bois sur les façades, porte à glissière, fenêtres à carreaux en bois, porte piétonnière en bois, chambranles et planches cornières. Transformation: tôle profilée sur la toiture et quelques fenêtres contemporaines. Anciennement blanc et rouge. La section arrière de ce bâtiment semble avoir servi ou sert encore de poulailler. Le revêtement de bois et les fenêtres manquent de peinture ou de teinture. Ancienne adresse: 950, rue Gosford Est

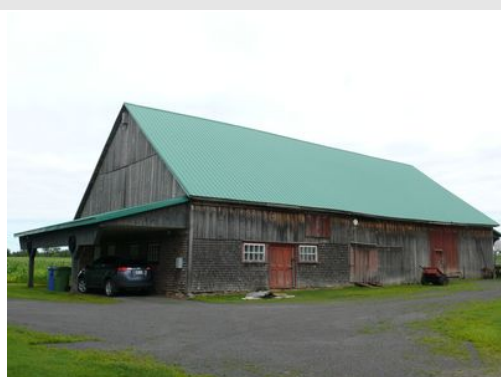
N° 2017_33017_GOSF_0950_A_02

Adresse		Municipalité	
4165	Gosford Est (route)	Sainte-Agathe-de-Lotbinière (33017)	
Dénomination			
Catégorie fonctionnelle		Influence stylistique	
Agricole		grange-étable à toit à deux versants droits	
Matériau de revêtement dominant		Année(s) ou période de construction	
Planche de bois verticale		entre 1890-1940	
Statut juridique		Valeur patrimoniale Date rôle	
Sans statut		C. Bonne/forte	
Commentaires			
Dans la campagne de Sainte-Agathe-de-Lotbinière, près d'une résidence et d'un autre bâtiment secondaire ancien. Grange-étable à toit à deux versants droits. Bonne authenticité: planches de bois verticales et bardeaux de bois sur les façades, portes à battants munies d'une porte-guichet, fenêtres à carreaux en bois, porte piétonnière à panneaux, anciennes couleurs rouge et blanche, chambranles et planches cornières. Transformation: tôle profilée sur la toiture. Toutes les composantes de bois manquent de peinture ou de teinture. Ancienne adresse: 950, rue Gosford Est

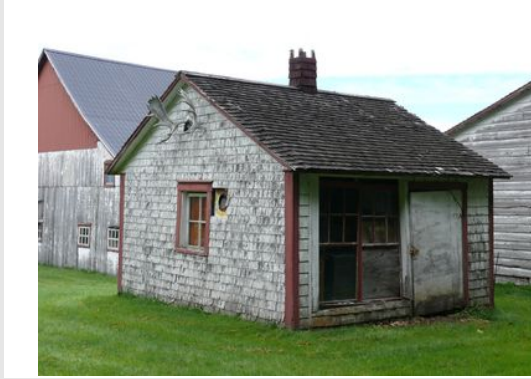
Adresse		Municipalité
4365 -	Gosford Est (route)	Sainte-Agathe-de-Lotbinière (33017)
Dénomination		
Catégorie fonctionnelle		Influence stylistique
Agricole		porcherie à toit à deux versants droits
Matériau de revêtement dominant		Année(s) ou période de construction
Bardeau de bois		entre 1900-1950
Statut juridique		Valeur patrimoniale Date rôle
Sans statut		B. Supérieure
Commentaires		
<p>Dans la campagne de Sainte-Agathe-de-Lotbinière, compris dans un intéressant ensemble de ferme composé de plusieurs bâtiments anciens. Bâtiment à toit à deux versants droits ayant servi de porcherie sur une ferme qui a appartenu longtemps à plusieurs générations de la famille Gagné. Bonne authenticité : revêtement de bardeaux de bois sur les façades et la toiture, fenêtres à carreaux en bois, couleurs rouge et blanche, chambranles, planches cornières, portes en bois. Toutes les composantes de bois manquent de peinture ou de teinture et plusieurs sont détériorées. Communication personnelle : Yvon Boislard. Ancienne adresse : 984, rue Gosford Est</p>

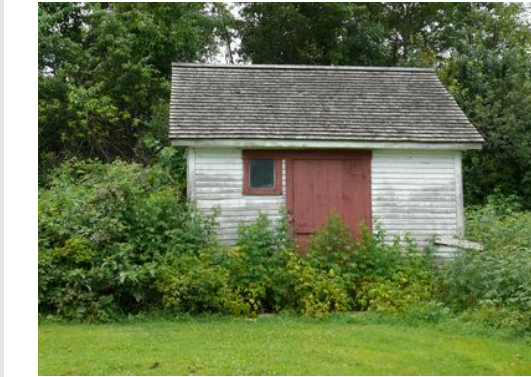
Adresse		Municipalité
4365 -	Gosford Est (route)	Sainte-Agathe-de-Lotbinière (33017)
Dénomination		
Catégorie fonctionnelle		Influence stylistique
Agricole		laiterie à toit à deux versants droits
Matériau de revêtement dominant		Année(s) ou période de construction
Planche de bois horizontale à clin		entre 1900-1950
Statut juridique		Valeur patrimoniale Date rôle
Sans statut		B. Supérieure
Commentaires		
<p>Dans la campagne de Sainte-Agathe-de-Lotbinière, compris dans un intéressant ensemble de ferme composé de plusieurs bâtiments anciens. Bâtiment à toit à deux versants droits ayant servi de laiterie sur une ferme qui a appartenu longtemps à plusieurs générations de la famille Gagné. Bonne authenticité : revêtement de bardeaux de bois sur la toiture, revêtement de planches à clin en bois, fenêtre en bois, couleurs rouge et blanche, chambranles, planches cornières, porte en bois. Toutes les composantes de bois manquent de peinture ou de teinture. Communication personnelle : Yvon Boislard. Ancienne adresse : 984, rue Gosford Est</p>

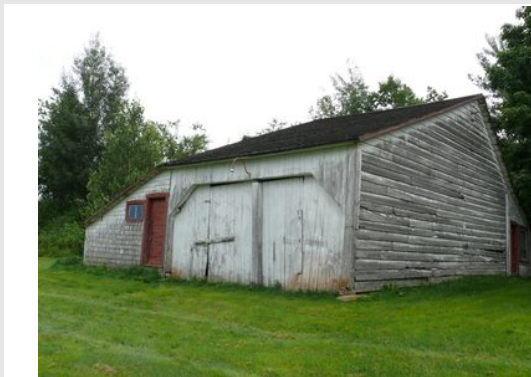
Adresse		Municipalité
4365 -	Gosford Est (route)	Sainte-Agathe-de-Lotbinière (33017)
Dénomination		
Catégorie fonctionnelle		Influence stylistique
Agricole		hangar à toit à deux versants droits
Matériau de revêtement dominant		Année(s) ou période de construction
Planche de bois horizontale à clin		vers 1911
Statut juridique		Valeur patrimoniale Date rôle
Sans statut		B. Supérieure
Commentaires		
<p>Dans la campagne de Sainte-Agathe-de-Lotbinière, compris dans un intéressant ensemble de ferme composé de plusieurs bâtiments anciens. Bâtiment à toit à deux versants droits ayant servi de hangar pour remiser les voitures d'été et d'hiver, d'atelier de réparation et de petite forge. Le bâtiment est situé sur une ferme qui a appartenu longtemps à plusieurs générations de la famille Gagné. Peut-être construit en 1911 en raison de cette date inscrite sur une poutre à l'intérieur du bâtiment. Excellente authenticité : revêtement de bardeaux de bois sur la toiture et de planches de bois sur les façades, fenêtre en bois, couleurs rouge et blanche, chambranles, planches cornières, portes en bois. Toutes les composantes de bois manquent de peinture ou de teinture. Quelques planches du revêtement extérieur doivent être remplacées ou réparées. Communication personnelle : Yvon Boislard. Ancienne adresse : 984, rue Gosford Est</p>

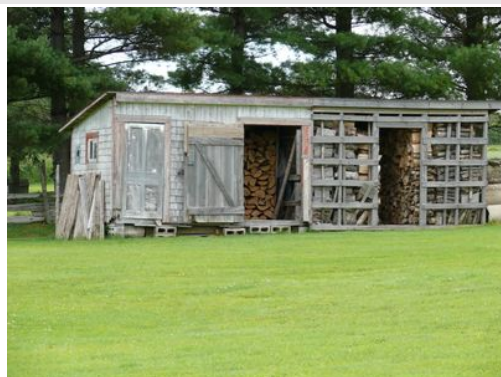
N° 2017_33017_GOSF_0986_B_02

Adresse		Municipalité
4295	Gosford Est (route)	Sainte-Agathe-de-Lotbinière (33017)
Dénomination		
Catégorie fonctionnelle		Influence stylistique
Agricole		hangar à bois à toit en appentis
Matériau de revêtement dominant		Année(s) ou période de construction
Bardeau de bois		vers 1920-1940
Statut juridique		Valeur patrimoniale Date rôle
Sans statut		C. Bonne/forte
Commentaires		
Dans la campagne de Sainte-Agathe-de-Lotbinière, compris dans un intéressant ensemble de ferme composé de plusieurs bâtiments anciens et près d'une maison ancienne. Hangar à bois avec toit en appentis. Bonne authenticité : revêtement de bardeaux de bois et de planches de bois, fenêtres anciennes en bois, portes anciennes en bois, chambranles et planches cornières. Toutes les composantes de bois manquent de peinture ou de teinture. Anciennement peint en blanc et rouge. Ancienne adresse : 986, rue Gosford Est

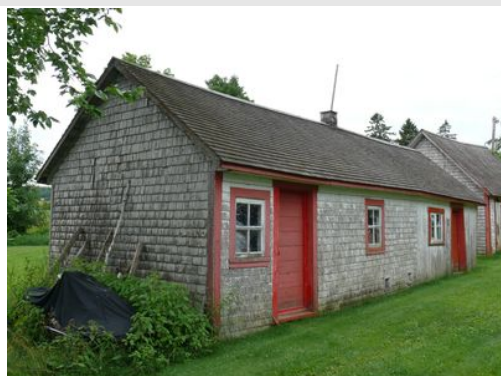
N° 2017_33017_GOSF_0968_C_02

Adresse		Municipalité
4245	Gosford Est (route)	Sainte-Agathe-de-Lotbinière (33017)
Dénomination		
Catégorie fonctionnelle		Influence stylistique
Agricole		poulailler à toit à deux versants droits
Matériau de revêtement dominant		Année(s) ou période de construction
Bardeau de bois		entre 1850-1950
Statut juridique		Valeur patrimoniale Date rôle
Sans statut		B. Supérieure
Commentaires		
Dans la campagne de Sainte-Agathe-de-Lotbinière, compris dans un intéressant ensemble de ferme composé de plusieurs bâtiments anciens et d'une maison de 1884 originellement utilisée comme cuisine d'été pour le premier presbytère de Sainte-Agathe-de-Lotbinière. Long bâtiment à toit à deux versants droits dont une partie a servi de poulailler. Excellente authenticité: revêtu entièrement de bois (bardeaux et planches verticales), portes en bois et fenêtre à carreaux en bois, chambranles, planches cornières, couleurs rouge et blanche. Toutes les composantes de bois manquent de peinture ou de teinture. Cette ferme a été la propriété de la famille Rouillard. Ancienne adresse : 968, rue Gosford Est

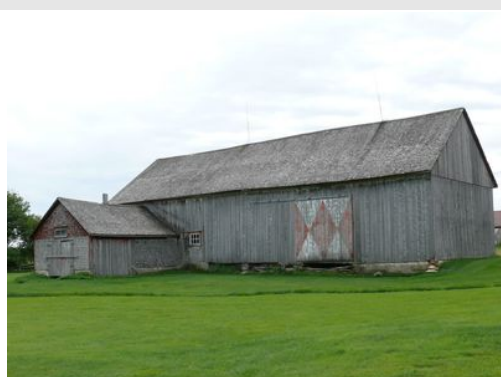
N° 2017_33017_GOSF_0986_A_08_02

Adresse		Municipalité
4295	Gosford Est (route)	Sainte-Agathe-de-Lotbinière (33017)
Dénomination		
Catégorie fonctionnelle		Influence stylistique
Agricole		grange-étable à toit à deux versants droits
Matériau de revêtement dominant		Année(s) ou période de construction
Planche de bois verticale		entre 1850-1930
Statut juridique		Valeur patrimoniale Date rôle
Sans statut		C. Bonne/forte
Commentaires		
Dans la campagne de Sainte-Agathe-de-Lotbinière, compris dans un intéressant ensemble de ferme composé de plusieurs bâtiments anciens et près d'une maison ancienne. Grange-étable à toit à deux versants droits. Excellente authenticité : toute revêtue de bois (planches verticales sur les façades et bardeaux de bois sur la toiture), fenêtres anciennes en bois, portes anciennes en bois, motifs géométriques sur une porte. Toutes les composantes de bois manquent de peinture ou de teinture. Ancienne adresse : 968, rue Gosford Est

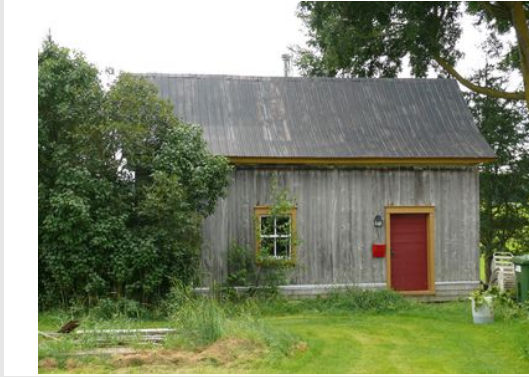
N° 2017_33017_GOSF_0948_A_01

Adresse		Municipalité
4155 -	Gosford Est (route)	Sainte-Agathe-de-Lotbinière (33017)
Dénomination		
Catégorie fonctionnelle		Influence stylistique
Industrielle	atelier de menuiserie à toit à deux versants courbés	
Matériau de revêtement dominant		Année(s) ou période de construction
Planche de bois verticale		entre 1840-1880
Statut juridique		Valeur patrimoniale Date rôle
Sans statut		C. Bonne/forte
Commentaires		
<p>Dans la campagne de Sainte-Agathe-de-Lotbinière, à côté d'une maison de pièces sur pièces érigée entre 1840 et 1880 et près d'autres bâtiments secondaires. Bâtiment à toit à deux versants courbés qui aurait été une maison de colonisation transformée en atelier de menuiserie. Bonne authenticité : planches de bois verticales, fenêtres à carreaux à guillotine, porte en bois, chambranles. Transformation : tôle profilée sur la toiture. Le revêtement de bois mériterait d'être peint ou teint pour assurer sa préservation. Ancienne adresse : 948, rue Gosford Est</p>

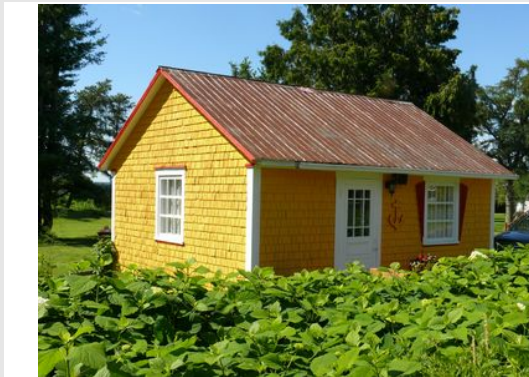
N° 2017_33017_GOSF_0473_02

Adresse		Municipalité
4692 -	Gosford Ouest (rue)	Sainte-Agathe-de-Lotbinière (33017)
Dénomination		
Catégorie fonctionnelle		Influence stylistique
Agricole	remise à toit à deux versants droits	
Matériau de revêtement dominant		Année(s) ou période de construction
Bardeau de bois		vers 1913
Statut juridique		Valeur patrimoniale Date rôle
Sans statut		C. Bonne/forte
Commentaires		
<p>Dans le village de Sainte-Agathe-de-Lotbinière, près d'une maison construite en 1913 (Patrimoine culturel). Bâtiment à toit à deux versants droits à fonction indéterminée. Bonne authenticité : bardeaux de bois, fenêtres à carreaux en bois, portes en bois anciennes. Transformation : tôle profilée sur le toit. Le bâtiment s'agence bien avec la maison principale car les deux édifices partagent des caractéristiques architecturales semblables (couleurs jaune et blanche, volets rouges, revêtement de bardeaux de bois, ouvertures en bois). Ancienne adresse : 473, rue Gosford Ouest</p>

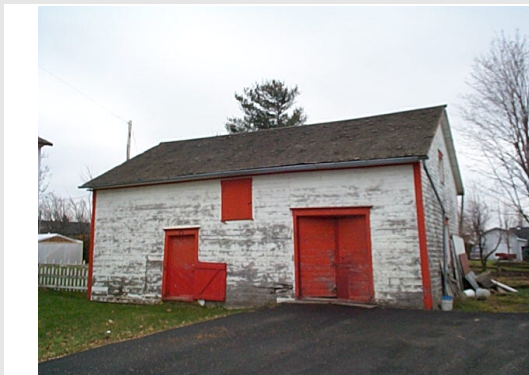
N° 3438-76-8479_P3

Adresse		Municipalité
2440 -2442	Saint-Georges (rue)	Sainte-Agathe-de-Lotbinière (33017)
Dénomination		
Catégorie fonctionnelle		Influence stylistique
Agricole	hangar à toit à deux versants droits	
Matériau de revêtement dominant		Année(s) ou période de construction
Planche de bois horizontale à clin		vers 1915
Statut juridique		Valeur patrimoniale Date rôle
Sans statut		C. Bonne/forte
Commentaires		
<p>Dans le village de Sainte-Agathe-de-Lotbinière, près d'une maison construite vers 1915. Bâtiment à toit à deux versants droits à fonction indéterminée. Excellente authenticité : bardeaux de bois sur la toiture, portes en bois, revêtement extérieur en planches de bois horizontales, planches cornières, trappe en bois pour accéder aux combles. Toutes les composantes de bois manquent de peinture. Le revêtement de la toiture en bardeaux de bois est détérioré. Ancienne adresse : 192, rue Saint-Georges</p>

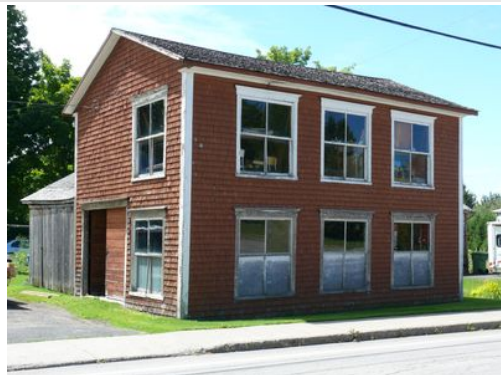
N° 2017_33017_STGE_0000_02

Adresse	Municipalité
4600 Gosford Ouest (rue)	Sainte-Agathe-de-Lotbinière (33017)
Dénomination	
Catégorie fonctionnelle	Influence stylistique
Commerciale	hangar à toit à deux versants droits
Matériau de revêtement dominant	Année(s) ou période de construction
Bardeau de bois	entre 1880-1940
Statut juridique	Valeur patrimoniale Date rôle
Sans statut	B. Supérieure
Commentaires	
<p>Dans le village de Sainte-Agathe-de-Lotbinière, derrière une maison ancienne. Bâtiment de deux étages à toit à deux versants droits complété d'un volume annexe à toit en appentis à l'arrière. Ancien magasin spécialisé dans la vente de matériel agricole. Excellente authenticité : grandes fenêtres à carreaux, revêtement de bardeaux de bois sur la toiture et les façades, planches cornières, chambranles, portes en bois. Toutes les composantes de bois manquent de peinture. Communication personnelle : la propriétaire. Ancienne adresse : 401, rue Gosford Ouest</p>

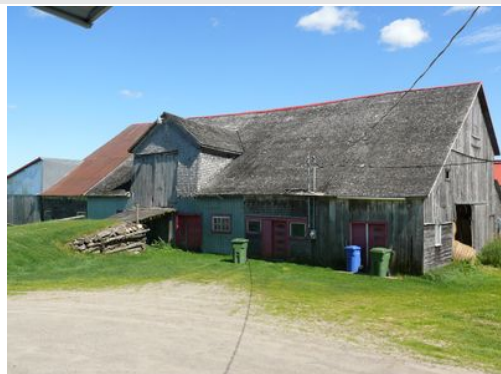
N° 2017_33017_RSTA_1051_A_08

Adresse	Municipalité
2699 Saint-Pierre (route)	Sainte-Agathe-de-Lotbinière (33017)
Dénomination	
Catégorie fonctionnelle	Influence stylistique
Agricole	grange-étable à toit asymétrique
Matériau de revêtement dominant	Année(s) ou période de construction
Planche de bois verticale	entre 1890-1920
Statut juridique	Valeur patrimoniale Date rôle
Sans statut	C. Bonne/forte
Commentaires	
<p>Dans la campagne de Sainte-Agathe-de-Lotbinière, derrière une maison ancienne. Grange-étable à toit asymétrique possédant un garnaud central relié à un pont d'accès en pierres des champs. Bonne authenticité : bardeaux de bois sur la toiture et sur des sections des façades, planches de bois verticales, fenêtres à carreaux en bois, portes à battants en bois. Transformation : des sections des façades et du toit sont revêtues de tôle profilée, portes contemporaines, ajout d'un volume annexe discordant sur la façade gauche. Toutes les composantes de bois manquent de peinture ou de teinture. Ce bâtiment est encore utilisé à des fins agricoles. Ancienne adresse : 1051, route de Sainte-Agathe</p>
